## Verkennd bodemonderzoek Conform NEN-5740

Projectlocatie Molenstraat 2

Doornenburg

P15-0454-003

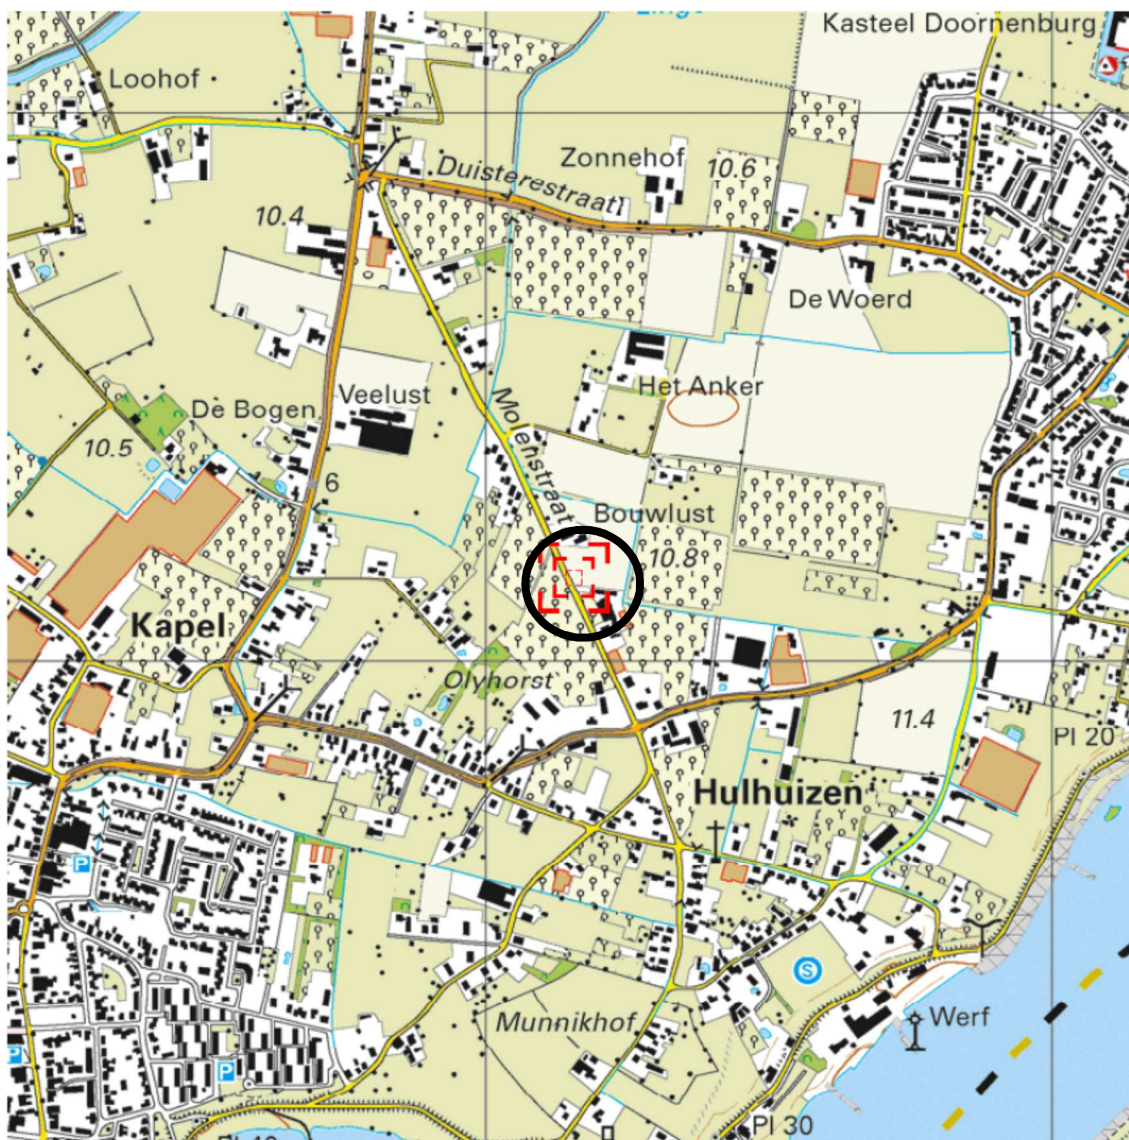
# **TOPOGRAFISCHE LIGGING**

De onderzoekslocatie is gelegen in ten oosten van de bebouwde kom van Doornenburg. De X-coördinaat op de Topografische Kaart van Nederland is voor de onderzoekslocatie 196.217 en de Y-coördinaat is 433.067. De topografische ligging is weergegeven in bijlage A, blad 1.

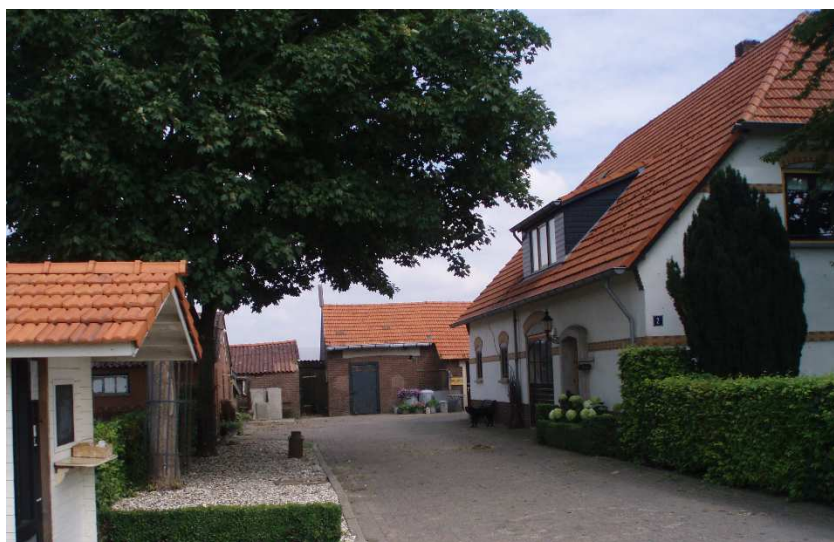
De onderzoekslocatie is in gebruik als agrarisch bedrijf. Op het terrein bevinden zich een woning met tuin, 2 varkensschuren, een boomgaard, een tunnelkas en een open tuinbouwlocatie. Gegevens over het gebruik van de onderzoeklocatie zijn afkomstig van een terreininspectie. De terreininspectie is op 11 augustus 2015 direct voorafgaand aan het veldwerk, uitgevoerd. Tijdens de visuele inspectie werd bouw- en sloopaafval, waaronder asbestverdacht materiaal aangetroffen tussen de varkensschuren en de kas (zie bijlage A, blad 2 en bijlage H). Tevens bevatten de aanwezige schuren asbestverdachte dakbeplating.

Woning en schuren

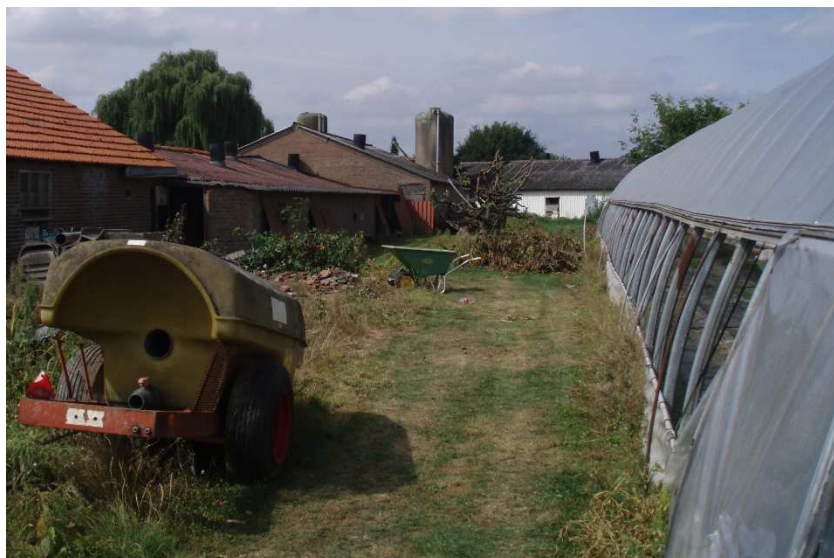
Voorafgaand aan het bodemonderzoek is een terreininspectie uitgevoerd. Tijdens de terreininspectie zijn geen waarnemingen gedaan die aanleiding geven om de opzet van het bodemonderzoek te veranderen. Wel is tijdens de terreininspectie bouw- en sloopafval, waaronder asbestverdacht materiaal aangetroffen (zie bijlage A, blad 2 en bijlage H).

Tijdens uitvoering van de veldwerkzaamheden is gebleken dat in en op de bodem, puin en/of bouw- en sloopafval, is aangetroffen. De aanwezigheid van puin en/of bouw- en sloopafval in de bodem kan duiden op de aanwezigheid van asbest in de bodem.

Locatie tussen kas en varkensschuur, waar bouw- en sloopaafval en asbestverdacht materiaal is aangetroffen

- o de aanwezigheid van bouw- en sloopafval met asbestverdacht materiaal op het maaiveld.
- Geadviseerd wordt derhalve om in aanvulling op het onderhavig onderzoek een verkennend onderzoek asbest / nader onderzoek asbest uit te voeren conform de NEN 5707.

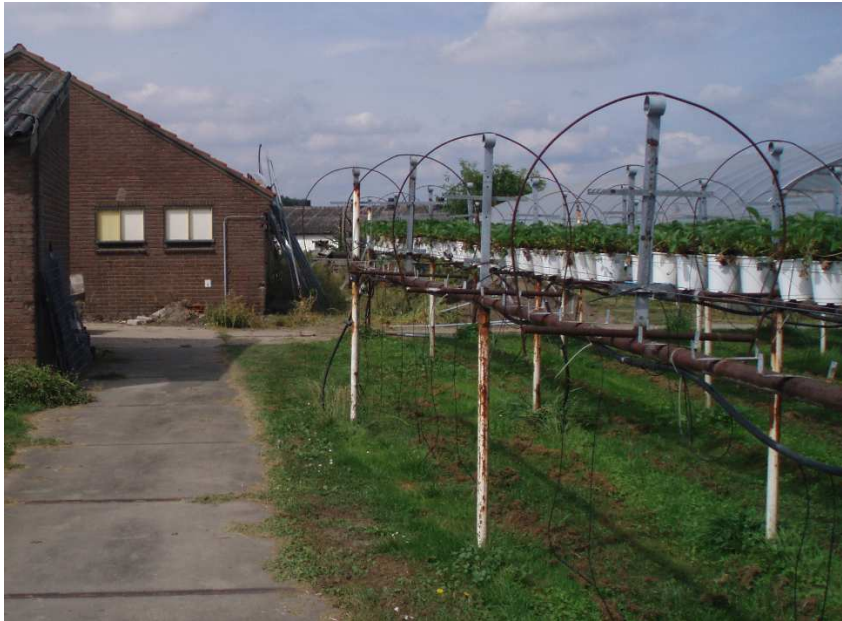
Locatie zuidwestzijde, tuinbouw
