## Historisch onderzoek: Samenvattende notitie

Snelfietspad te Lingewaard-Duiven

| Projectnaam | Snelfietspad te Lingewaard-Duiven |
| Projectnummer | MT-17486 |

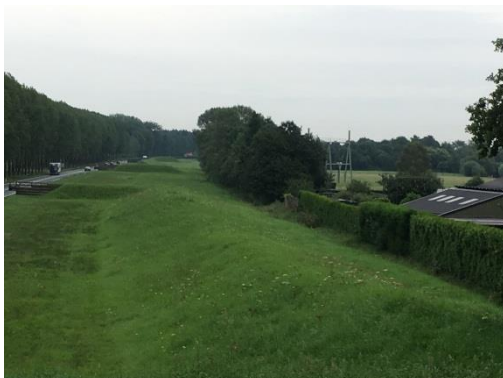
Figuur 1: Overzichtsfoto

Het terrein is grotendeels onverhard. Een klein deel is verhard met asfalt, dit betreft de provinciale weg.

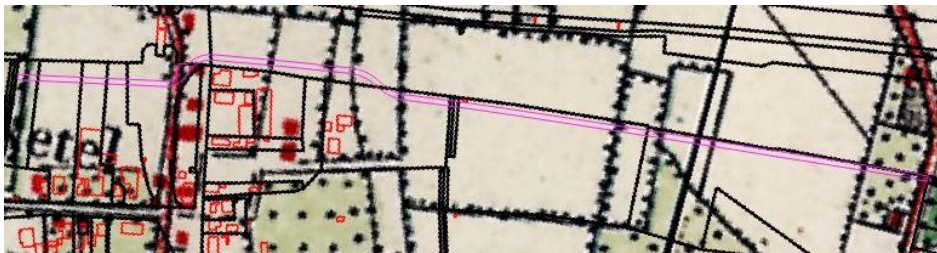
Figuur 2: Historische kaart 1900

Op de kaart van 1931 is te zien dat de onderzoekslocatie diverse voormalige boomgaarden doorkruist. Dit is het geval tot de jaren '80. Op de historische kaart uit 1970 is een watergang waar te nemen, deze is op recenter materiaal niet waar te nemen. Hierdoor is aan te nemen dat deze op enig moment gedempt is. Tevens is op deze kaart te zien dat er in het westen van het onderzoeksgebied en direct ten oosten van de provinciale weg tuinbouwkassen aanwezig zijn. Op de kaarten van 2012 tot 2016 is te zien dat het aantal kassen stapsgewijs verminderd is. Op de kaart van 2012 is te zien dat er een watergang wordt doorkruist door het toekomstige snelfietspad.

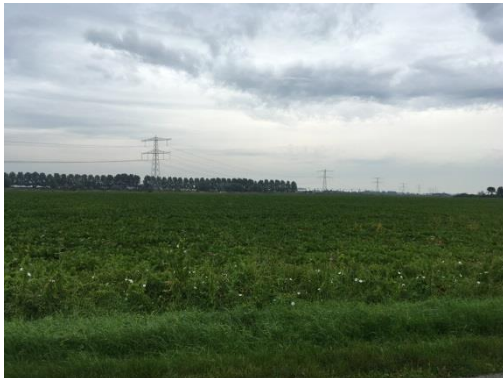
Figuur 1: Overzichtsfoto

Het terrein is grotendeels onverhard. Ten oosten van De Linge loopt een met asfalt verhard fietspad.

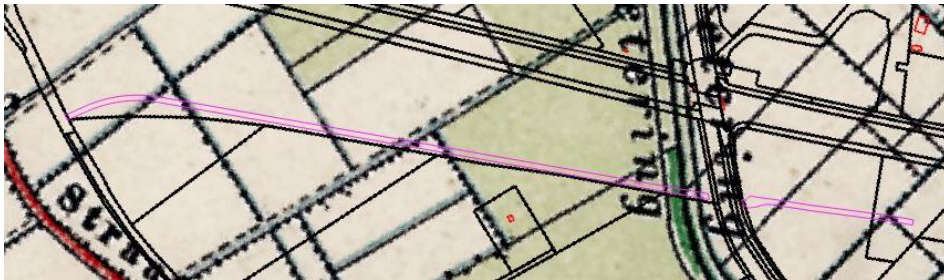
Figuur 2: Historische kaart 1900

Op de historische kaarten is te zien dat er meerdere watergangen door het plangebied lopen, op de kaart van 1980 zijn deze watergangen voor het eerst ook blauw gekleurd. In vergelijking met de situatie in 2016 is te concluderen dat er minder watergangen aanwezig zijn. Vermoedelijk zijn deze gedempt.

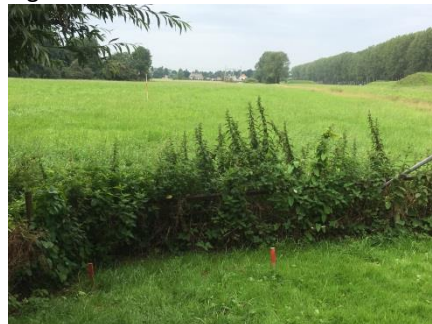
Figuur 16: Piketpaaltjes planlocatie

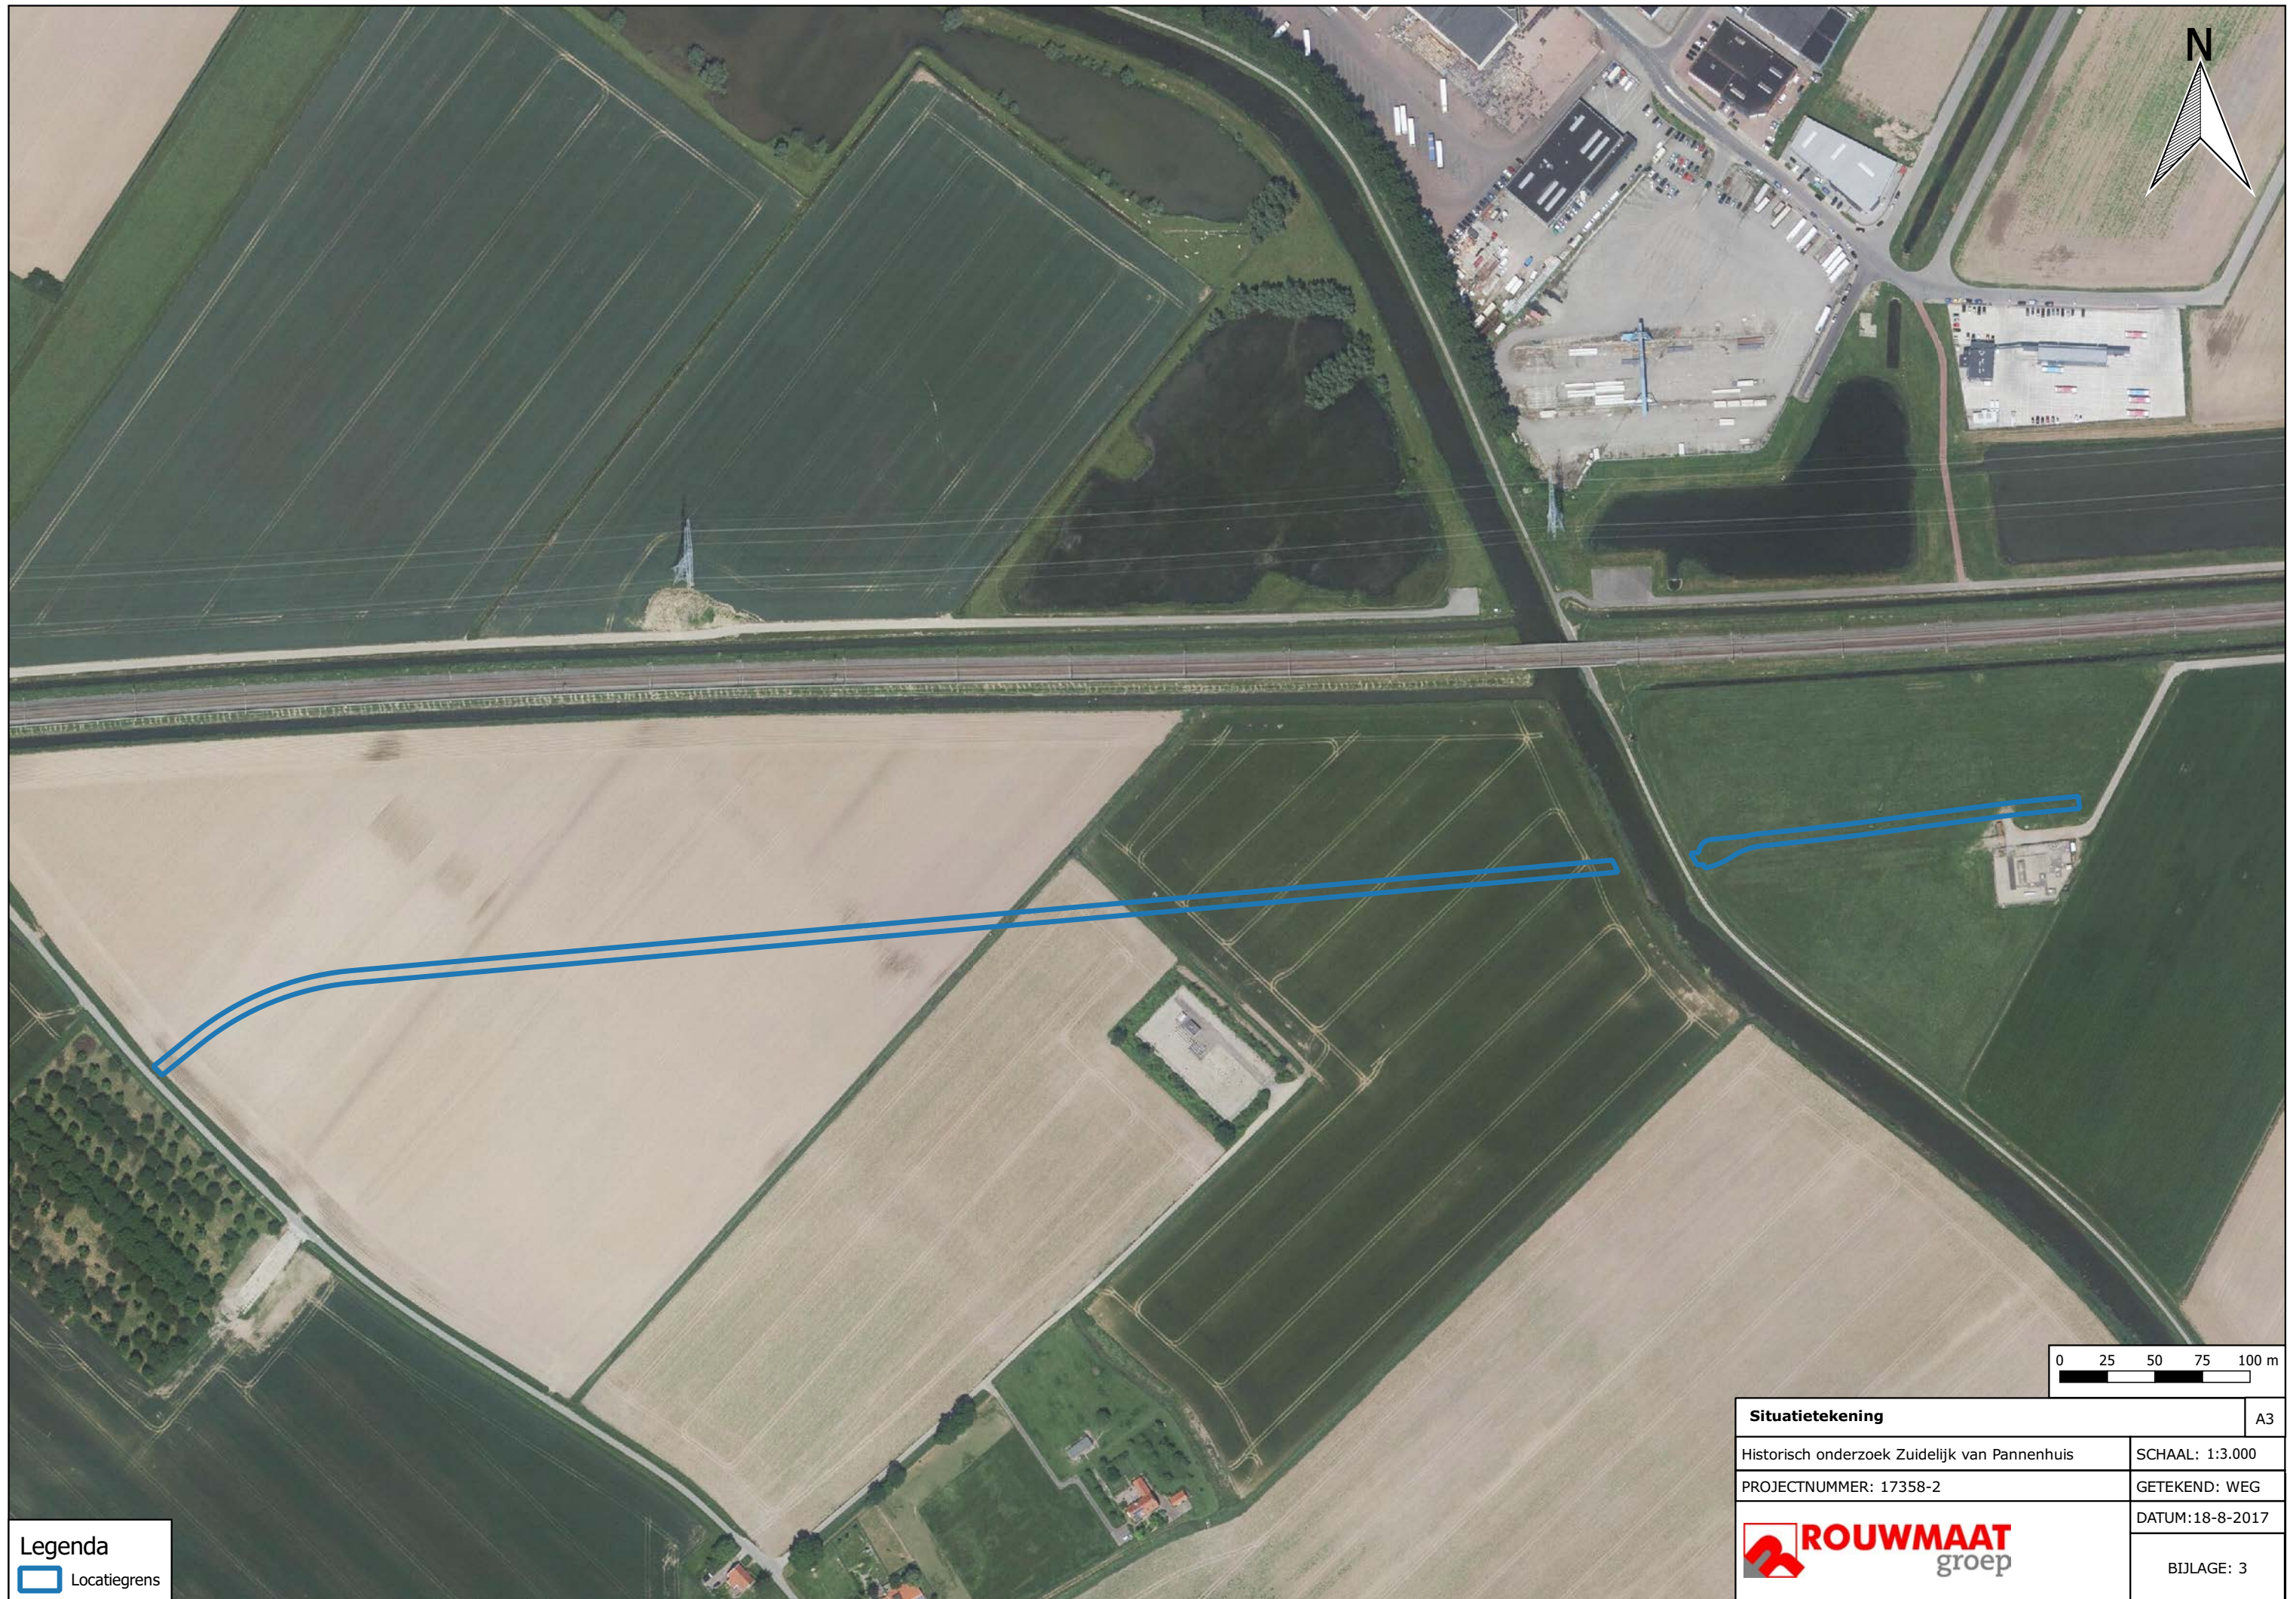
| <b>Situatietekening</b> | | A3 |
| Historisch onderzoek Zuidelijk van Pannenhuis | | SCHAAL: 1:3.000 |

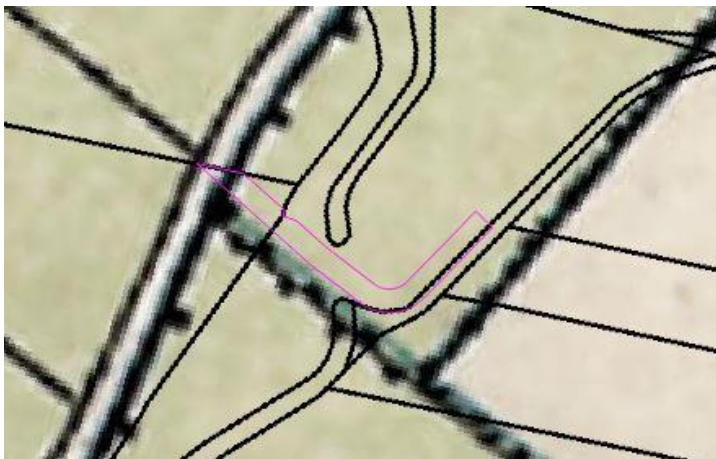
Figuur 2: Historische kaart 1900

Op de historische kaarten is te zien dat er zowel in het verleden als in de huidige situatie een aantal watergangen door de onderzoekslocatie lopen. In het midden van de kaart is tot 1990 een watergang te zien die vanaf 2003 niet meer aanwezig is. Vermoedelijk is deze gedempt. Op de kaarten van 2006 en 2016 is te zien dat er nieuwe watergangen zijn gecreëerd, het toekomstige fietspad zal deze doorkruisen.

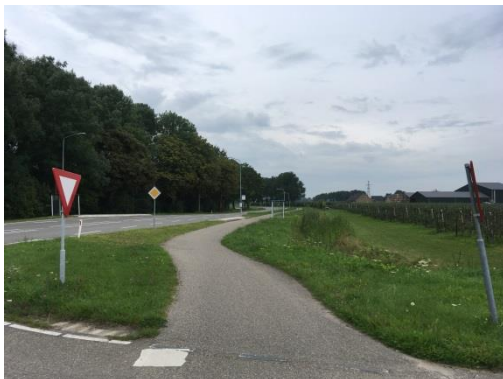
Figuur 1: Overzichtsfoto

Het terrein is grotendeels verhard met asfalt (Lodderhoeksestraat en naastgelegen fietspad).

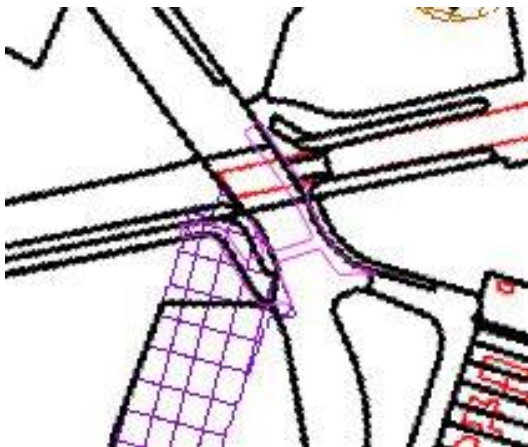
Figuur 11: Weergave bodemloket.nl

Uit informatie van het bodemloket blijkt dat er historische activiteiten van het perceel bekend zijn. Het betreft een bovengrondse dieseltank ten zuidoosten van de locatie, geregistreerd op de Lodderhoeksestraat 22 in Angeren. Ten noordoosten van de locatie zijn een bovengrondse dieseltank en een bovengrondse hbo-tank bekend, geregistreerd op Rijndijk 1 in Angeren.

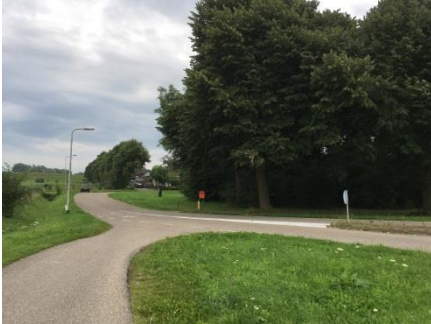
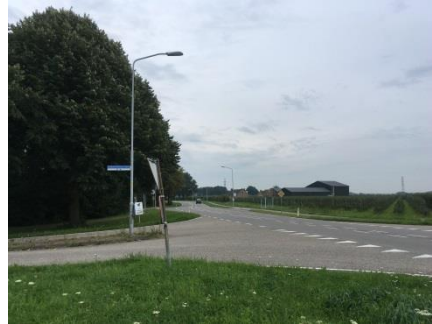
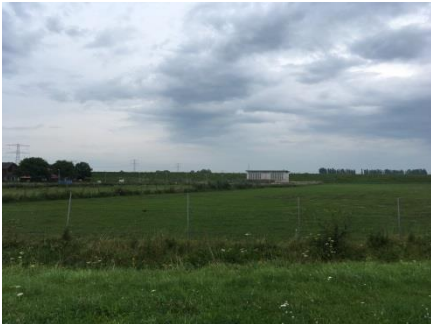
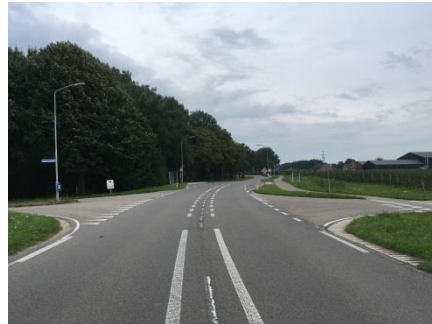
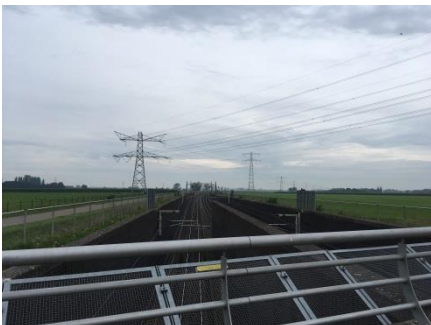
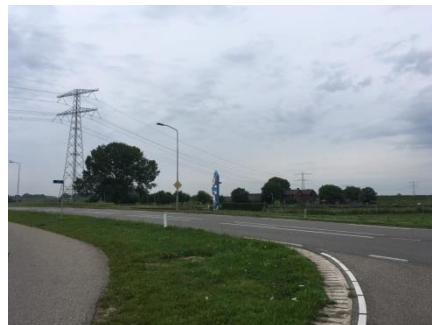
Op 17 augustus 2017 is er een terreininspectie uitgevoerd. Onderstaand de foto's van het onderzoeksgebied:

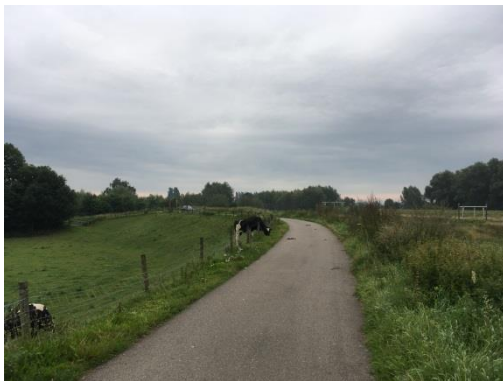
Figuur 1: Overzichtsfoto

Het terrein is grotendeels verhard met asfalt (Rijnstrangenweg).

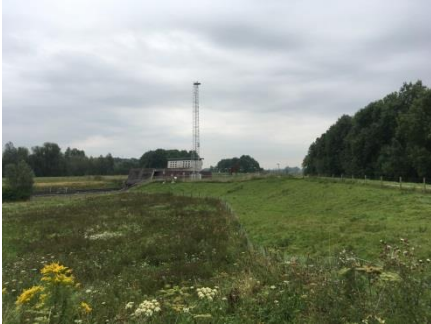
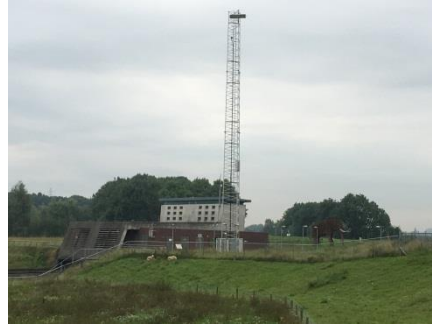
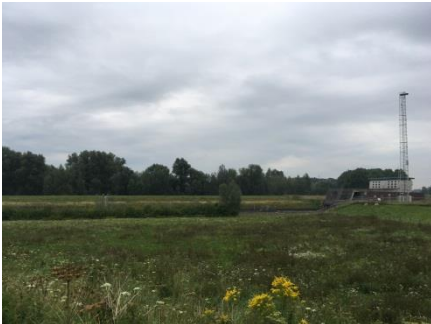
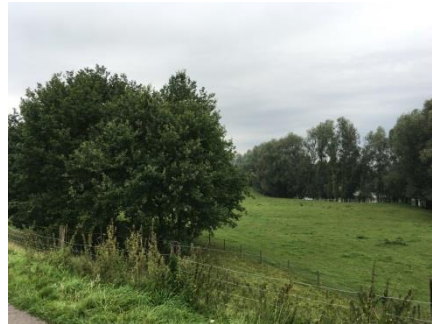
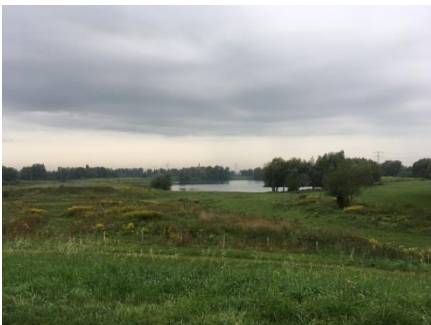
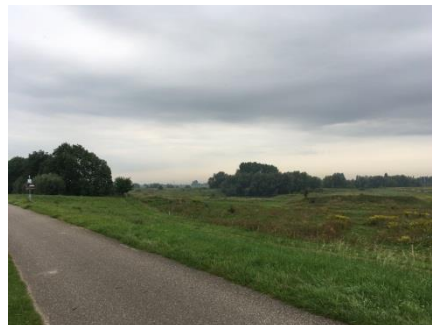
Op 17 augustus 2017 is er een terreininspectie uitgevoerd. Onderstaand de foto's van het onderzoeksgebied:

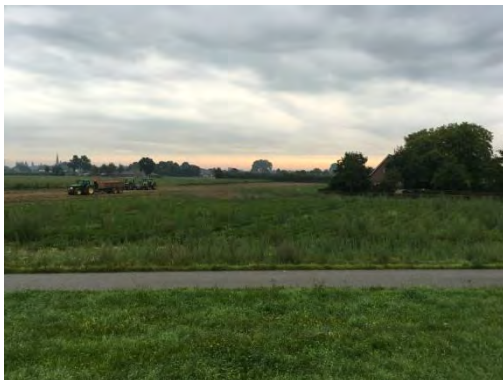
Figuur 1: Overzichtsfoto

Het terrein is grotendeels onverhard. Een klein deel van de locatie is verhard met asfalt (wegen) en klinkers (boerderij-erf).

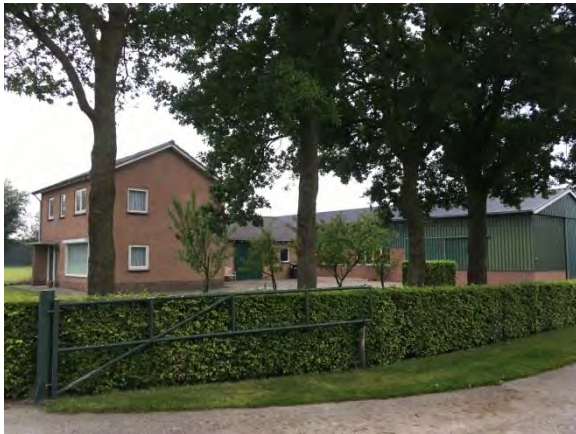
Figuur 12: Overzichtsfoto bebouwing

Bij het vooronderzoek zijn geen gegevens naar voren gekomen die kunnen duiden op de aanwezigheid van asbest op of in de bodem van de onderzoekslocatie. Volgens de asbestkansenkaart van de provincie Gelderland heeft een deel van de locatie een hoge verwachtingskans op het voorkomen van asbest. Tijdens de visuele inspectie zijn geen aanwijzingen aangetroffen dat de locatie verdacht is op het voorkomen van asbest. De schuur heeft een dakbeplating welke als niet-asbestverdacht is aan te merken. Zie de hieronder weergegeven foto van de aanwezige bebouwing.

Derhalve is de locatie onverdacht op het voorkomen van asbest in de bodem.

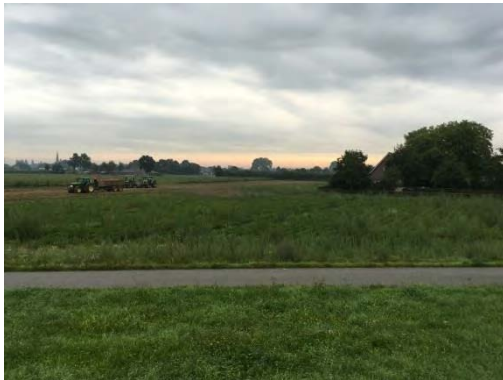
Het terrein is grotendeels onverhard. Een klein deel van de locatie is verhard met asfalt (wegen) en klinkers (boerderij-erf).

Figuur 1: Overzichtsfoto

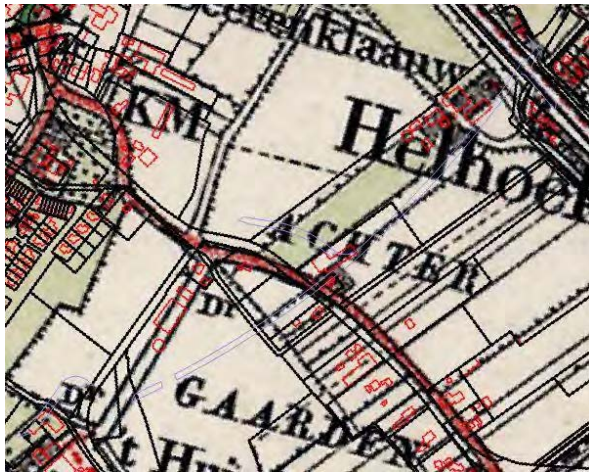
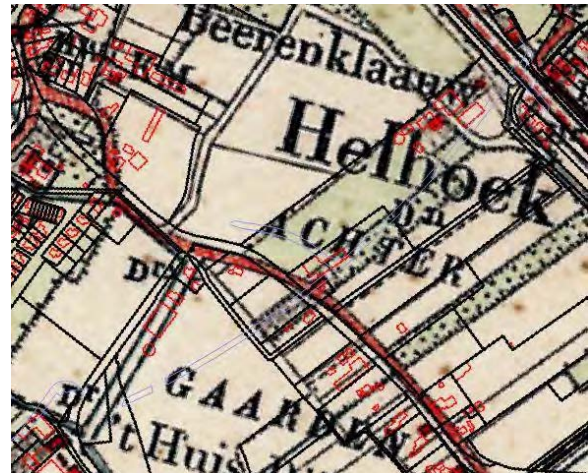
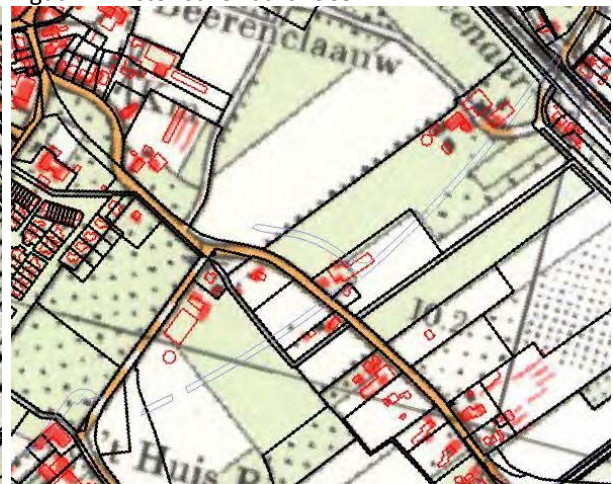
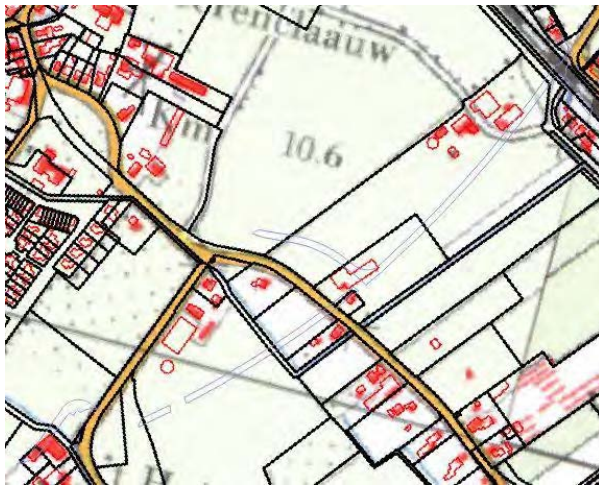
Op het historisch kaartmateriaal is te zien dat een deel van de onderzoekslocatie door een boomgaard (aangegeven met stipjes) loopt. Vanaf 1980 is de boomgaard niet meer weergegeven op het historisch materiaal. De onderzoekslocatie doorkruist een tweetal percelen waar in de huidige situatie woonbebouwing aanwezig is.

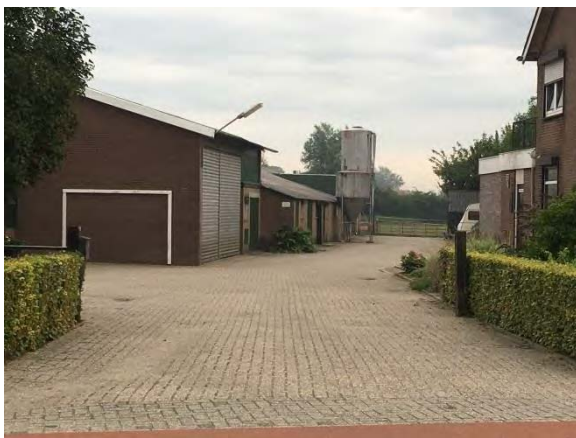
Volgens de asbestkansenkaart van de provincie Gelderland heeft de locatie deels een hoge verwachtingskans op het voorkomen van asbest. De schuren aan de Achtergaarsestraat 23 en de Beerenclauwstraat 12 hebben dakbeplating welke als asbestverdacht is aan te merken. Zie de hieronder weergegeven foto's van de aanwezige bebouwing. Tijdens de visuele inspectie zijn verder geen aanwijzingen aangetroffen dat de locatie verdacht is op het voorkomen van asbest.

Derhalve zijn de bovengenoemde erven verdacht en is de rest van de locatie onverdacht op het voorkomen van asbest in de bodem.

Figuur 13: Overzichtsfoto bebouwing

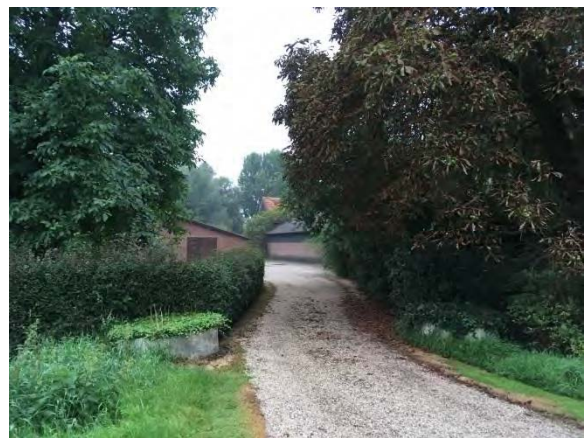
Figuur 14: Overzichtsfoto bebouwing

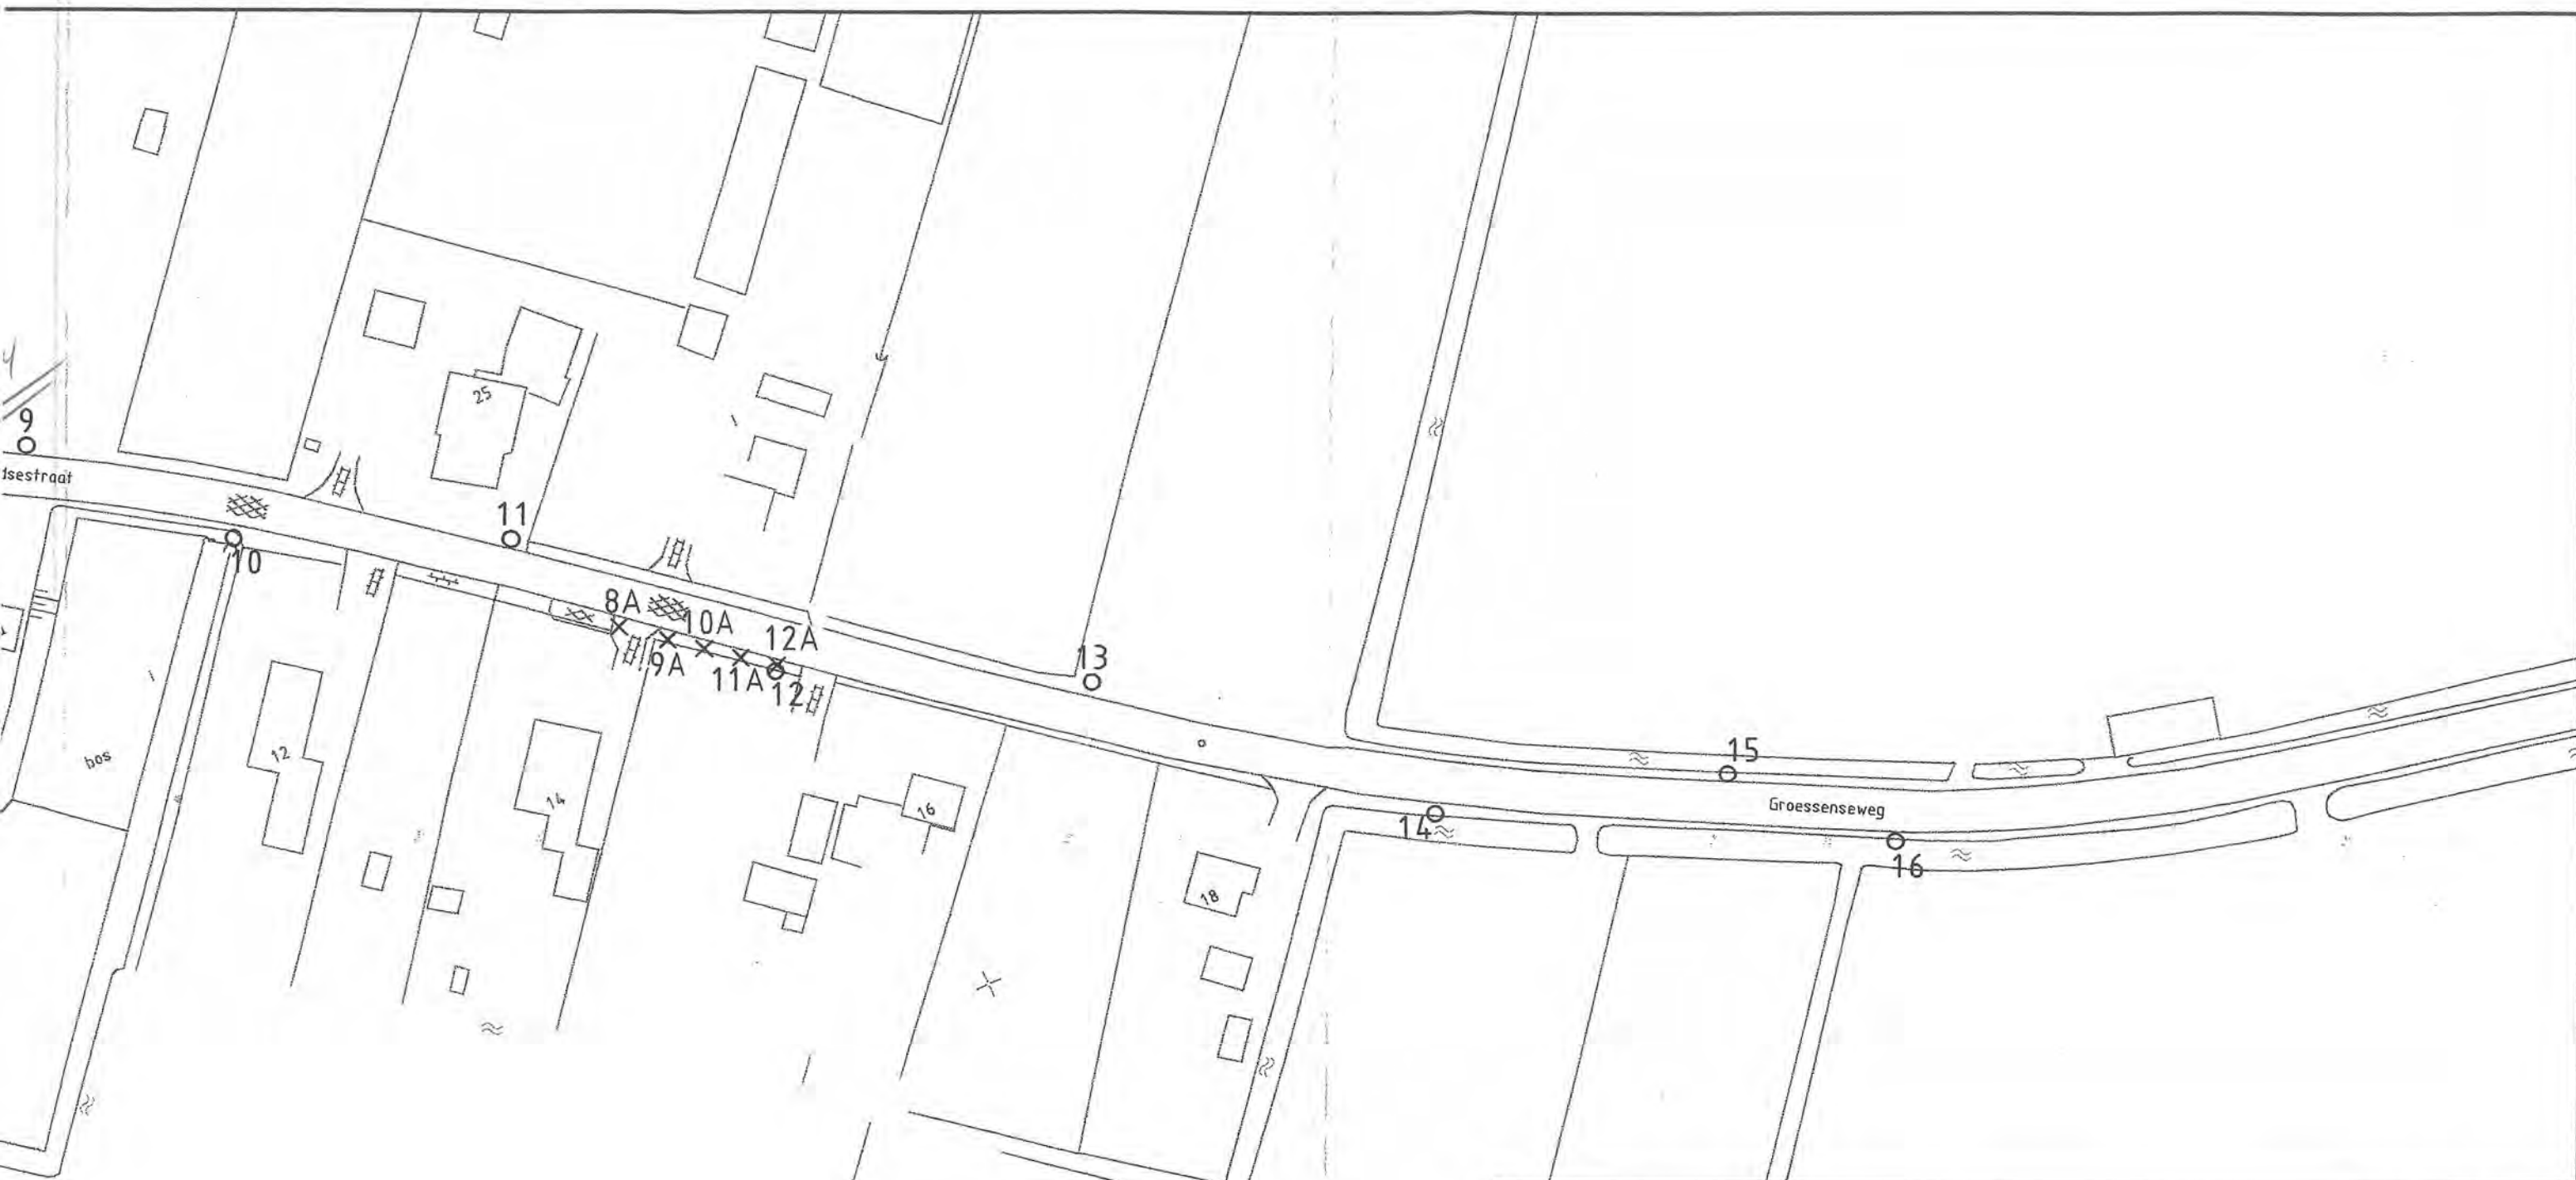
### Situatietekening

- 12 BORING MET NUMMER (JANUARI 2001)
- ⊗ 7A BORING 1M -MV MET NUMMER (JULI 2001)
- × 12A BORING TOT 1M -MV MET NUMMER (JULI 2001)
