## Asbestinventarisatierapport

| <b>Onderzochte bouwkundige eenheid constructie of object:</b> Loods 1, 2 en aanbouw | | |
| <b>Onderzoek locatie</b> : Bergerdensestraat 25, 6681 LK Bommel | | |
| | <b>Projectnummer</b> | 27051602HW |

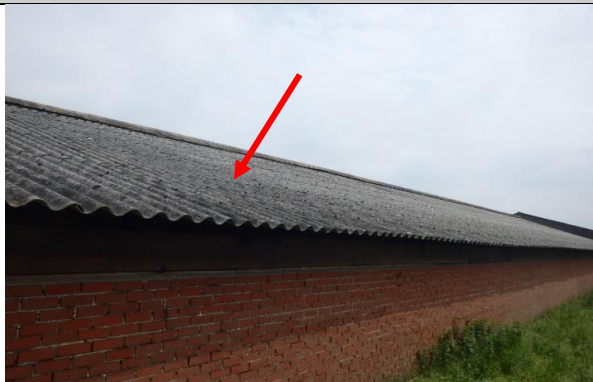
| Bronnummer | 1 |
|---|---|
| Risicoklasse volgens SMA-rt | 2 |
| Conclusies en / of aanbevelingen | De bron betreft asbesthoudende golfplaten van loods 1 |
| <p>Foto nr. 1, Golfplaten van loods 1 M 3 asbest</p> | |

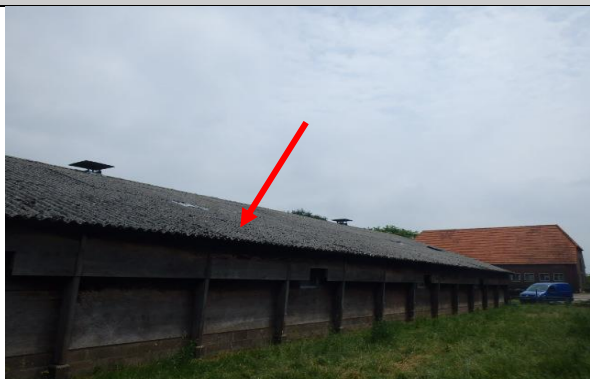
| Risicoklasse volgens SMA-rt | 2 |
| Conclusies en / of aanbevelingen | De bron betreft asbesthoudende golfplaten van loods 2 |

Foto nr. 2, Golfplaten van loods 2 identiek aan M 3 asbest

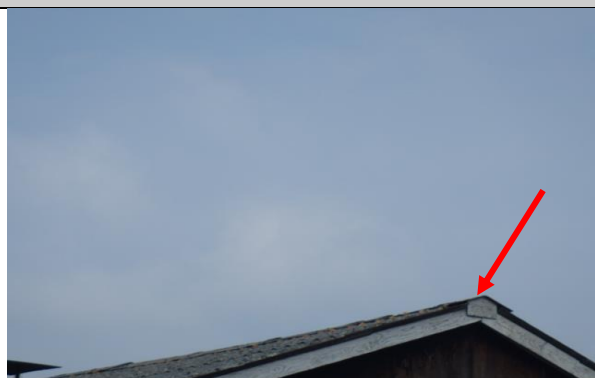
| Risicoklasse volgens SMA-rt | 2 |
| Conclusies en / of aanbevelingen | De bron betreft asbesthoudende golfplaten van loods 2 |

Foto nr. 3, Nokvorsten van loods 2 identiek aan M 3 asbest (gedeeltelijk asbest/gedeeltelijk staal) als asbesthoudend materiaal saneren

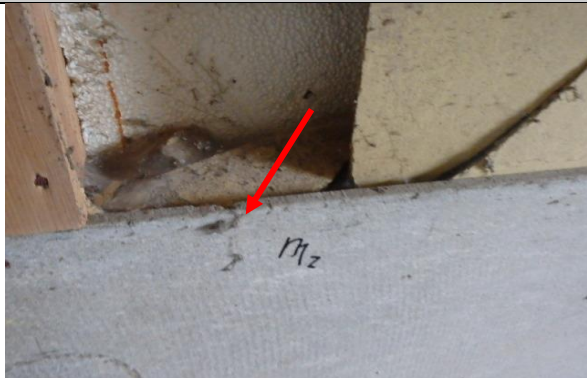
| Risicoklasse volgens SMA-rt | 2, |
| Conclusies en / of aanbevelingen | De bron betreft asbesthoudende lambrisering beplating in pandig van loods 2 |

Foto nr. 4, lambrisering beplating in pandig loods 2, asbest M 2

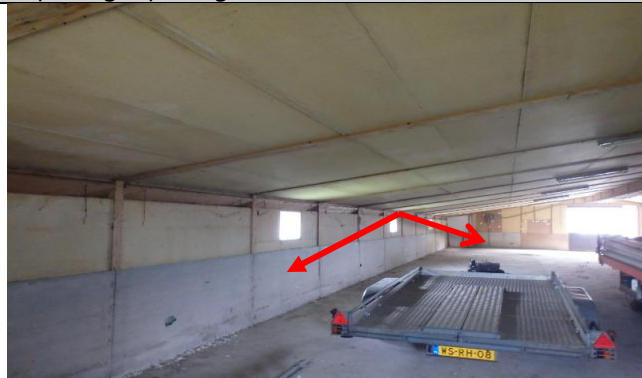
Foto nr. 5, lambrisering beplating in pandig loods 2, asbest M 2

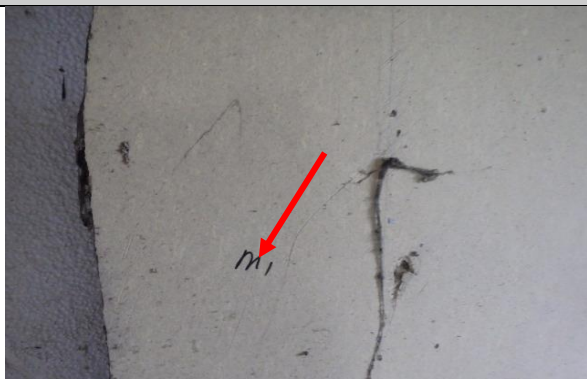
| Risicoklasse volgens SMA-rt | 2 |
| Conclusies en / of aanbevelingen | De bron betreft asbesthoudende plafondbeplating loods 2 |

Foto nr. 6, plafond beplating loods 2, asbest M 1

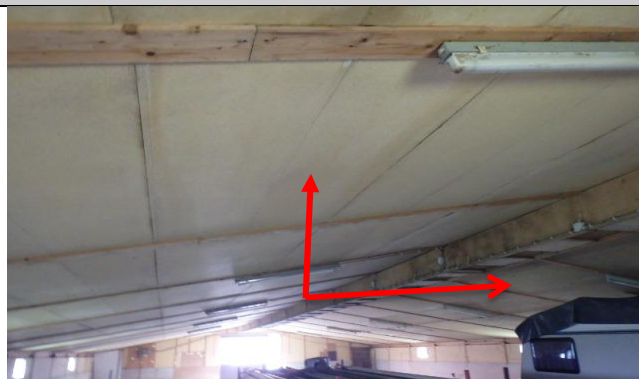
Foto nr. 7 plafond beplating loods 2, asbest M 1

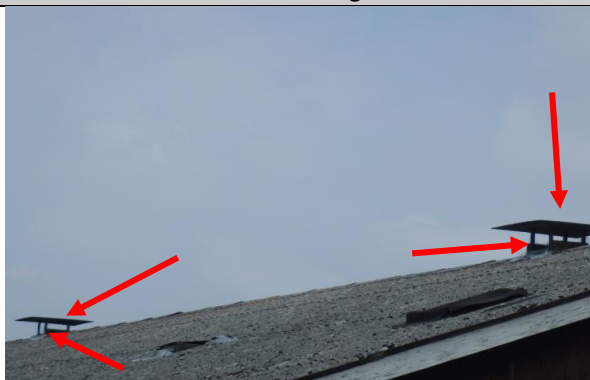
| Risicoklasse volgens SMA-rt | 2, |
| Conclusies en / of aanbevelingen | De bron betreft asbesthoudende luchtkokers loods 2 |

Foto nr. 8, luchtkokers loods 2, asbest identiek aan M 1

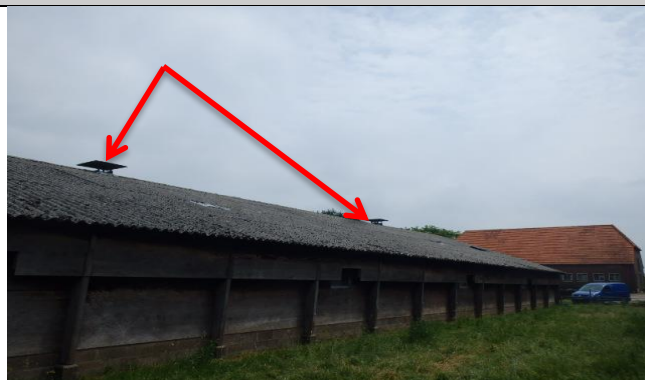
Foto nr. 9, luchtkokers loods 2, asbest identiek aan M 1

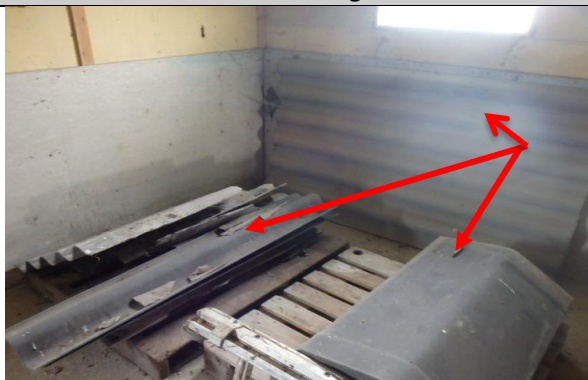
- X Conform opdracht is licht destructief onderzoek uitgevoerd
- X Er is een stapel losse golfplaten (zwerfasbest) in de loods 2 rechts achter aangetroffen

| Risicoklasse volgens SMA-rt | 2 |
| Conclusies en / of aanbevelingen | De bron betreft zwerfasbest recht achter in loods 2 |

Foto nr. 10, zwerfasbest rechts achter in loods 2, asbest identiek aan M 3

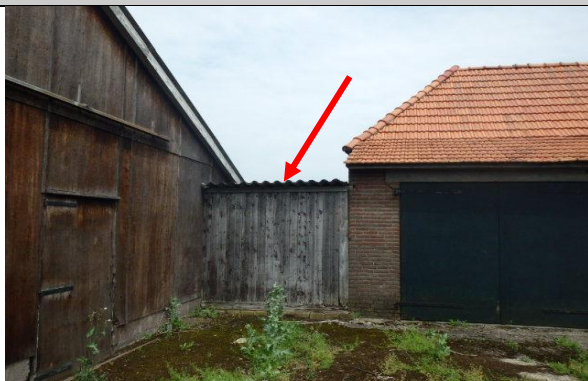
| Risicoklasse volgens SMA-rt | 2 |
| Conclusies en / of aanbevelingen | De bron betreft asbesthoudende golfplaten dak<br>aanbouw |

Foto nr. 11, asbesthoudende golfplaten dak aanbouw  
identiek aan M 3

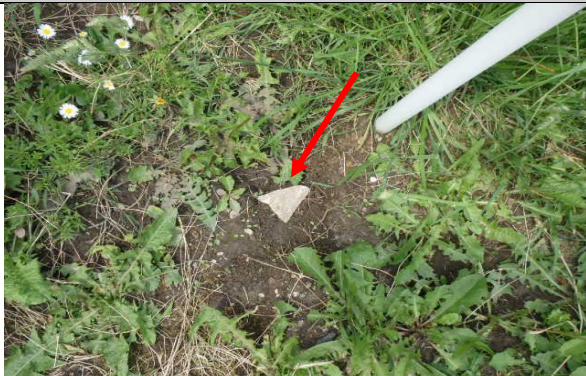
- X Ook is er in de tussenruimte tussen loods 1 en loods 2 asbesthoudende stukjes/restanten aangetroffen.
- X De aanleiding van het onderzoek is de sloop van loods 1 en loods 2.

| Risicoklasse volgens SMA-rt | 2 |
| Conclusies en / of aanbevelingen | De bron betreft zwerfasbest tussenruimte tussen loods 1 en loods 2 |

Foto nr. 12 zwerfasbest tussenruimte tussen loods 1 en loods 2 identiek aan M 3

- X Uit oogpunt van gevaar voor de volksgezondheid is er aanleiding om de aangetroffen asbesthoudende bronnen (zwerfasbest tussen loods 1 en loods 2) en de asbesthoudende restanten golfplaten op een stapel in loods 2 op termijn te laten verwijderen. De overige asbesthoudende materialen worden echter verwijderd in het kader van de sloop / renovatie van de bouwkundige eenheid.

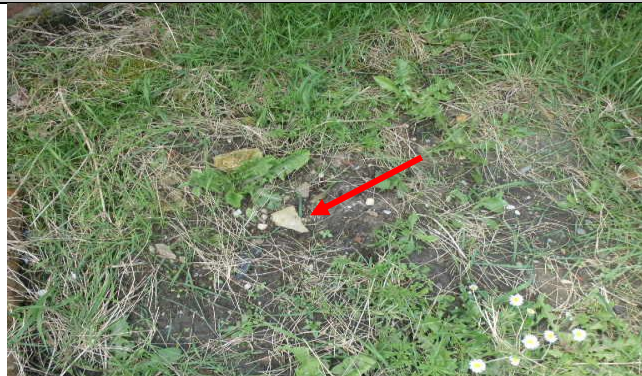
Foto nr. 13 zwerfasbest tussenruimte tussen loods 1 en loods 2 identiek aan M 3

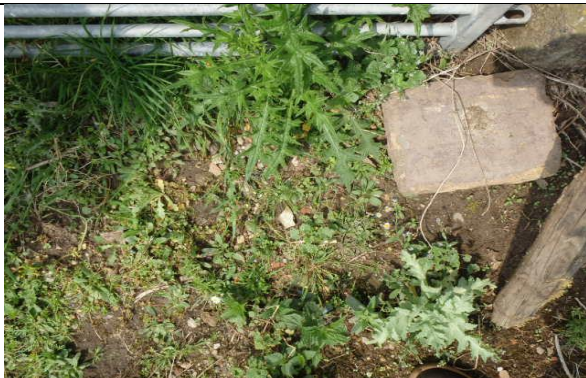
Foto nr. 14 zwerfasbest tussenruimte tussen loods 1 en loods 2
