## PROJECTLEIDERSSAMENVATTING CONVENTIONELE EXPLOSIEVEN

Datum: 15 april 2019  
Kenmerk: BB19-056  
Aan: dhr. D. Volmer  
Van: dhr. F.G.J. Barink  
Betreft: PLS-CE Zandkamp 4-4a Huissen

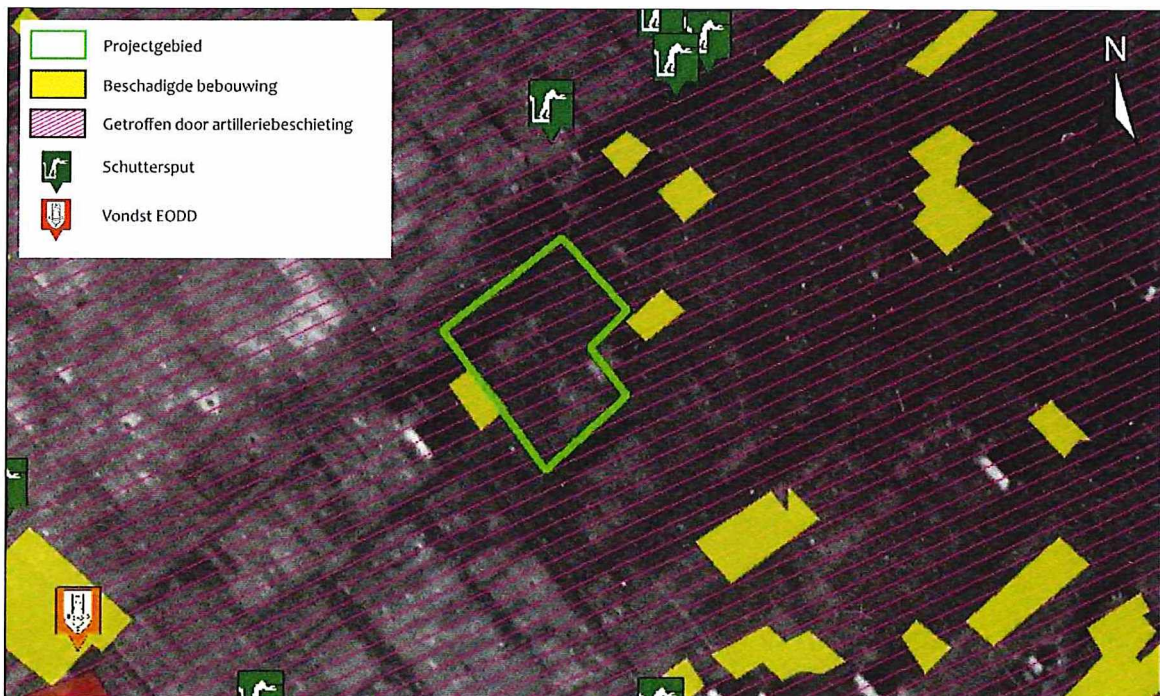
**Figuur 2.** Alle indicaties binnen- en in de directe nabijheid van het projectgebied te Huissen. Het gehele projectgebied is getroffen door artillerie- en mortierbeschietingen, ook was even buiten het projectgebied sprake van de aanwezigheid van enige schuttersputten. In de omgeving van het projectgebied werden in het verleden door de EODD ruiming uitgevoerd. Bron satellietbeeld: World Imagery.

Uit de luchtfotoanalyse voor de risicokaart is gebleken dat het gehele grondgebied van de gemeente Lingewaard kan worden beschouwd als zijnde getroffen door artillerie- en/of mortierbeschietingen. Zie onderstaande afbeeldingen voor een overzicht van alle in de risicokaart vastgestelde indicaties en verdachte gebieden binnen en in de directe nabijheid van het projectgebied te Huissen.

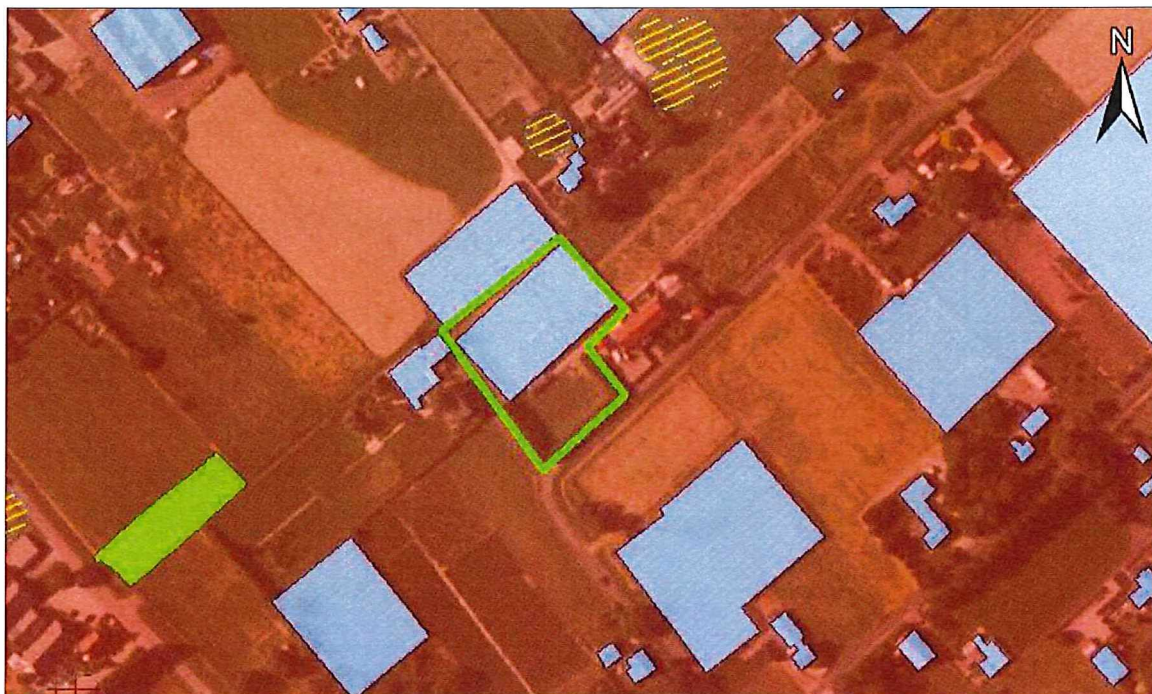
**Figuur 3.** De op basis van de verschillende indicaties vastgestelde verdachte gebieden. Binnen het gehele projectgebied (groen omlijnd) en in de (directe) omgeving is sprake van een verdacht gebied verschoten geschutmunitie. Buiten het projectgebied is sprake van een verdacht gebied achtergelaten klein-kaliber munitie, hand- en geweergranaten en (munitie voor) granaatwerpers. Binnen en buiten het projectgebied is eveneens sprake van naoorlogs geroerd gebied (blauw). Bron satellietbeeld: World Imagery.
