# Verkennd bodemonderzoek

aan de Helmichstraat 32, 34, 36 en 38 te Huissen  
MA190053.R01.V1.0

4 juni 2019

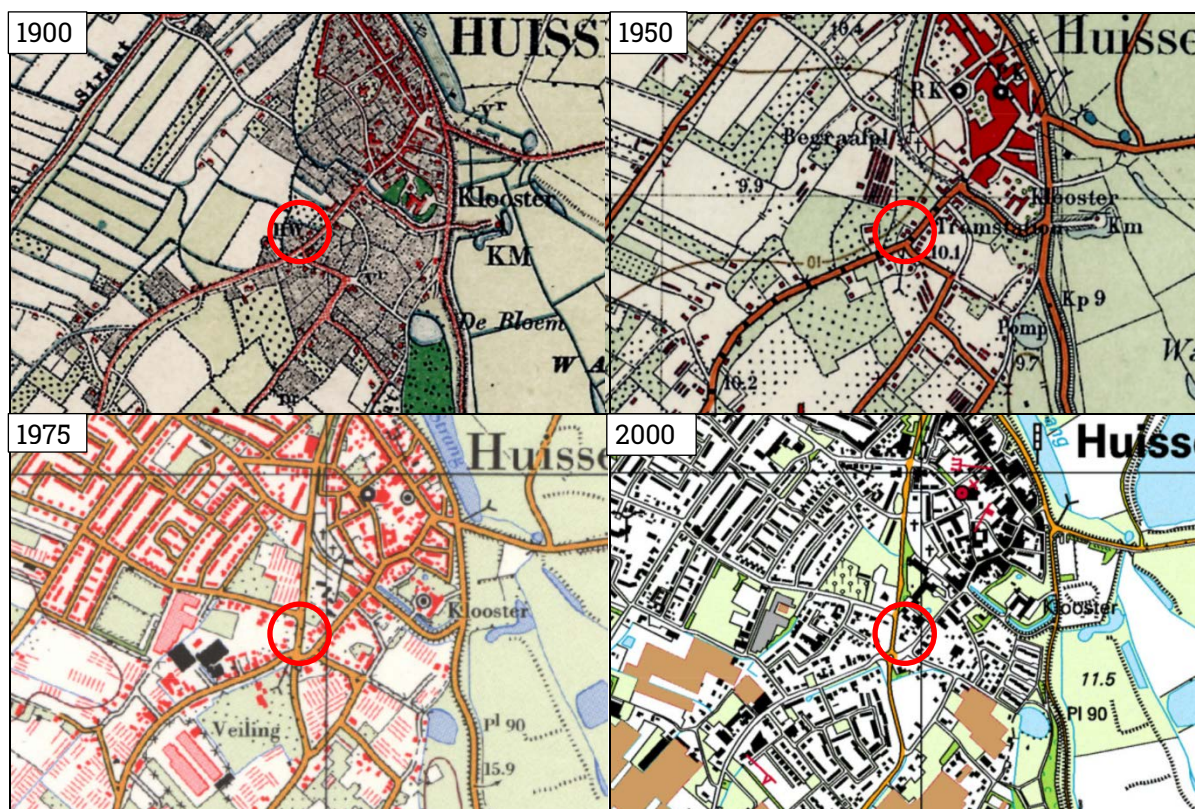
Figuur 2.1: uitsneden historische kaarten uit 1900, 1950, 1975 en 2000

Op basis van de geraadpleegde historische kaarten blijkt dat de Helmichstraat al voor 1900 is aangelegd. In de periode van 1954 tot 1976 zijn de percelen met huisnummers 32 en 34 bebouwd. En de bebouwing op de percelen met de huisnummers 36 tot en met 38 dateert uit 1976.

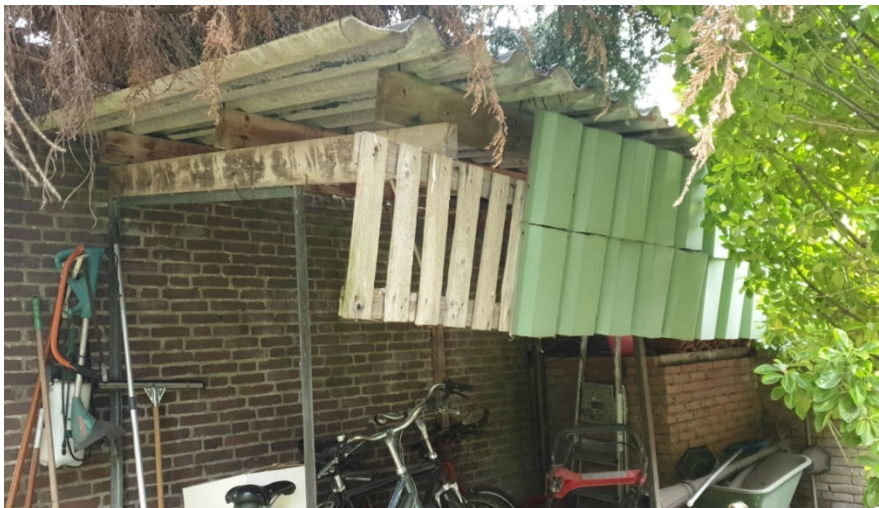
Foto 1: Asbestverdachte overkapping op Helmichstraat 34

Tijdens het locatiebezoek asbest is het gehele terrein visueel beoordeeld op de aanwezigheid van asbestverdachte materialen. Deze zijn op onderhavige onderzoekslocatie waargenomen in de vorm van stukjes plaatmateriaal nabij een asbestverdachte overkapping. Deze overkapping is onderstaand weergegeven.

Op de locatie is na uitvoering van de terreininspectie wel sprake van een potentieel asbestverdachte locatie. Het betreft het in paragraaf 2.8 benoemde asbestverdachte overkapping. Mogelijk heeft deze overkapping (zonder regengoot) in het verleden een bodemverontreiniging veroorzaakt. Vooral nog is hier nog geen onderzoek naar de aanwezigheid van asbest ter plaatse uitgevoerd.

Uit de resultaten van de analyse van asbest in plaatmateriaal blijkt dat de 14,65 g bestaat uit 10-15% hechtgebonden chrysotielhoudend materiaal.
