## PROJECTLEIDERSSAMENVATTING CONVENTIONELE EXPLOSIEVEN

Datum: 9 november 2020  
Kenmerk: BB20-218  
Aan: Mw. S. Capitano  
Van: dhr. F.G.J. Barink  
Betreft: PLS-CE Zandvoortsestraat 2, Gendt, Lingewaard

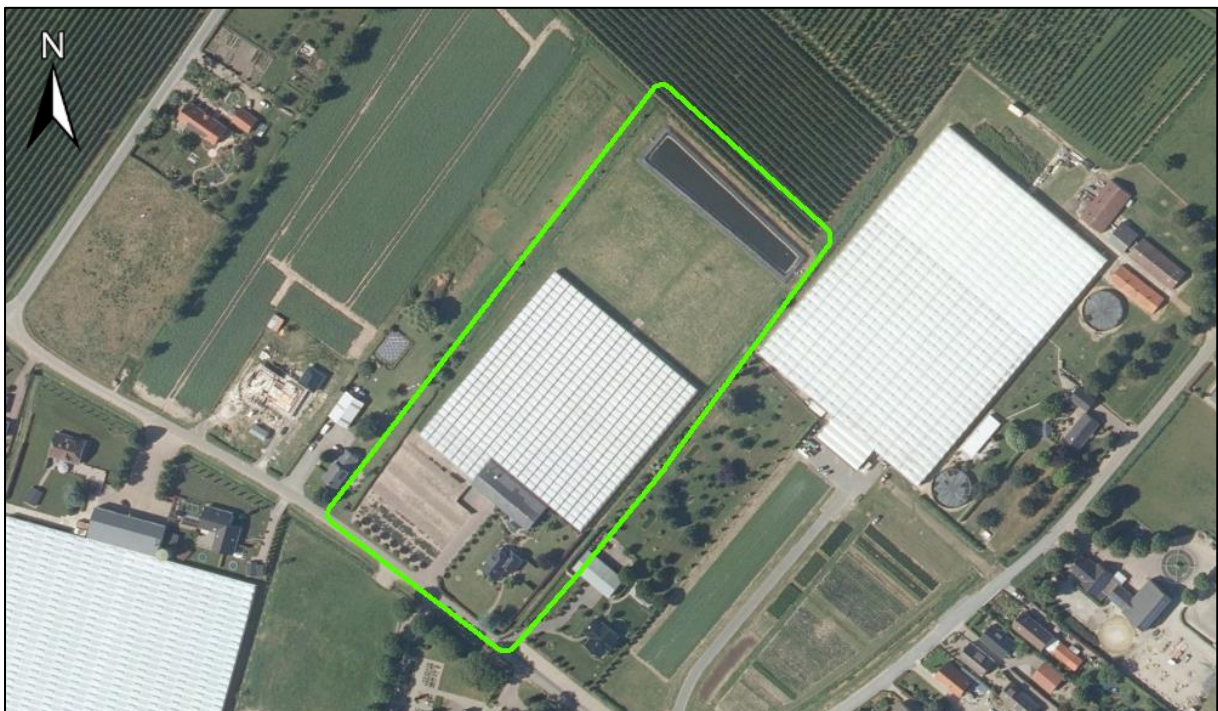
**Figuur 1.** Het projectgebied (groen omlijnd) aan de Zandvoortsestraat 2 te Gendt. Bron satellietbeeld: World Imagery.

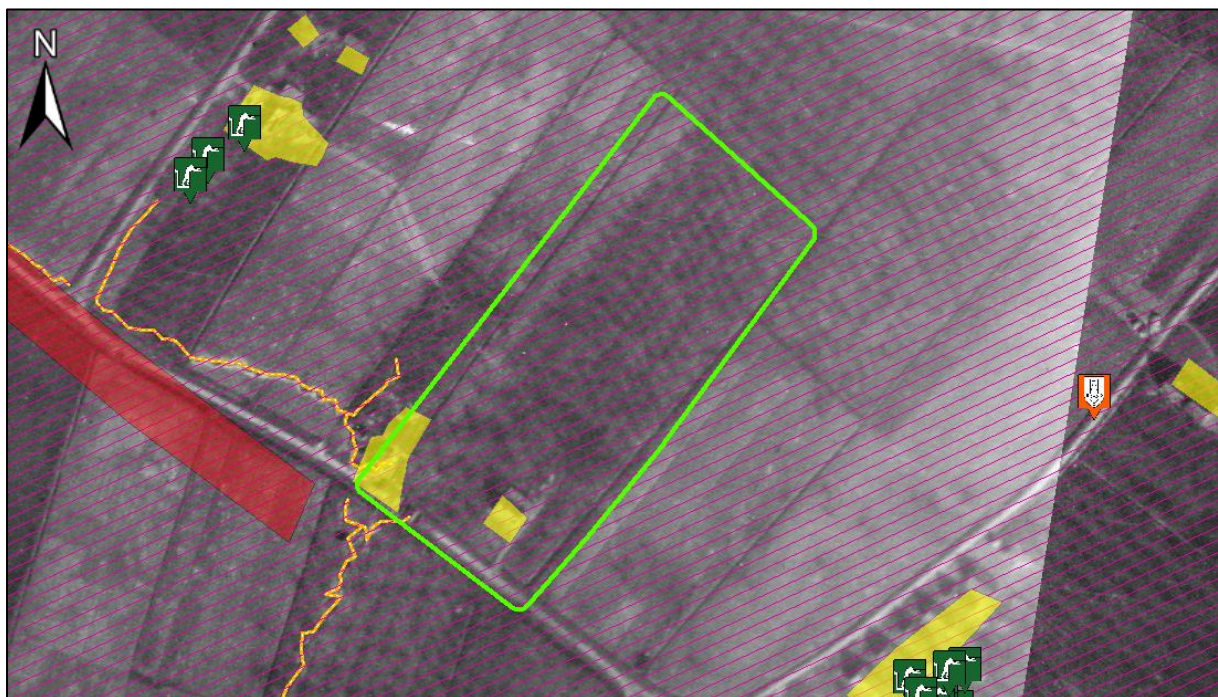
**Figuur 2.** Alle indicaties binnen- en in de directe nabijheid van het projectgebied Zandvoortsestraat te Gendt. Het gehele projectgebied is getroffen door artillerie- en mortierbeschietingen. Door Duitse troepen zijn zowel enkele loopgraven als een mijnenveld aangelegd. De binnen het projectgebied aanwezige bebouwing is door de verschillende oorlogshandelingen beschadigd geraakt of geheel vernield. In het verleden zijn in deze omgeving door de EODD verschillende ruimingen van CE uitgevoerd. Luchtfoto 15 maart 1945, luchtfotonummers 4081 en 4083.

Uit de luchtfotoanalyse voor de risicokaart is gebleken dat het gehele grondgebied van de gemeente Lingewaard kan worden beschouwd als zijnde getroffen door artillerie- en/of mortierbeschietingen. Zie onderstaande afbeeldingen voor een overzicht van alle in de risicokaart vastgestelde indicaties en verdachte gebieden binnen en in de directe nabijheid van het projectgebied te Gendt.

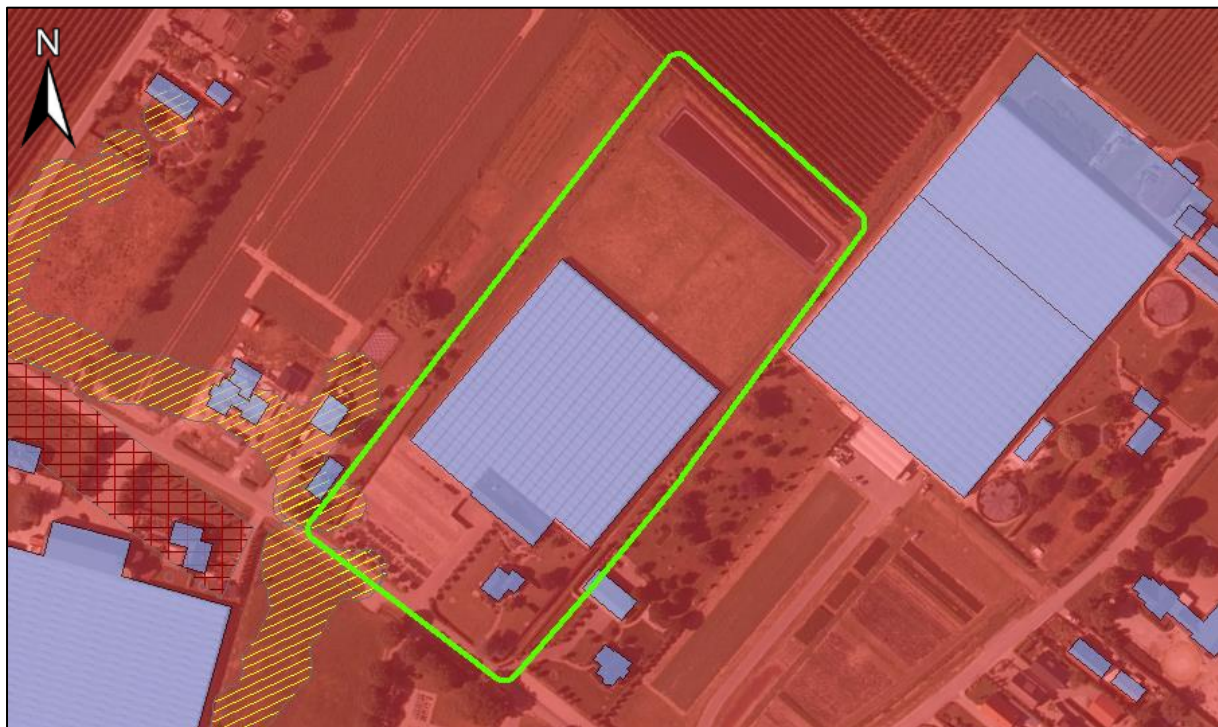
**Figuur 4.** De op basis van de verschillende indicaties vastgestelde verdachte gebieden. In het gehele projectgebied (groen omlijnd) en in de (directe) omgeving is sprake van een verdacht gebied verschoten geschutmunitie. Als gevolg van de aanwezigheid van loopgraven is tevens een verdacht gebied klein-kalibermunitie, handgranaten, geweergrenaten en munitie voor granaatwerpers afgebakend. Binnen en in de directe nabijheid van het projectgebied heeft sinds 1945 enige naoorlogse bodemroering plaatsgevonden (blauw). Bron satellietbeeld: World Imagery.

Binnen de gemeente Lingewaard hebben sinds de Tweede Wereldoorlog diverse ontwikkelingen plaatsgevonden die van invloed zijn geweest op de bodem. Uit vergelijking van het historisch luchtfotomateriaal met de huidige situatie is gebleken dat er binnen en in de directe nabijheid van het projectgebied diverse bodemroerende werkzaamheden zijn uitgevoerd. Zo zijn binnen het projectgebied een woning en een kas voor met bijbehorende onder- en bovengrondse infrastructuur gerealiseerd. Op locaties waar na de Tweede Wereldoorlog bodemroerende werkzaamheden zijn uitgevoerd mag worden aangenomen dat (tot op zekere diepte) eventuele aanwezige CE reeds opgemerkt en verwijderd zijn.

Op basis van de beschikbare archiefgegevens, literatuur en luchtfotomateriaal kan worden gesteld dat binnen het projectgebied, in de niet-naoorlogs geroerde bodem, de volgende (sub)soorten CE kunnen zijn achtergebleven:

- Geschutmunitie, diverse kalibers, met een maximaal kaliber van 155mm/15 cm (verschoten en achtergelaten) tot een diepte van 2,50 meter minus maaiveld (maaiveld Tweede Wereldoorlog), oftewel tot 7,60m+NAP;
- Klein-kalibermunitie, hand- en geweergranaten en munitie voor granaatwerpers, tot een diepte van 2,50 meter minus maaiveld (maaiveld Tweede Wereldoorlog), oftewel tot 7,60m+NAP.
