Projectnaam           Aloysiuslocatie Huissen  
Type onderzoek       Verkennd bodem- en asbestonderzoek  
Projectnummer       77802  
Opdrachtgever       Gemeente Lingewaard  
                          Team Projectrealisatie  
                          T.a.v. mevr. L. Schravendeel  
                          Postbus 15  
                          6680 AB Bommel

Ons kenmerk         R01-77802-RSC  
Status               Definitief  
Versienummer       1  
Datum                11 december 2019

## **Verkennd bodem- en asbestonderzoek**

## **Aloysiuslocatie Huissen**

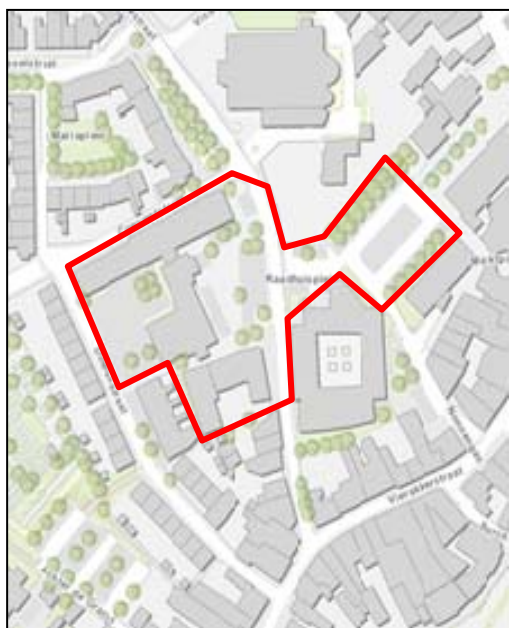
**Figuur 2.1: Onderzoekslocatie**

De onderzoekslocatie is onder te verdelen in de 'Aloysiuslocatie' en het Raadhuisplein. Ter plaatse van de Aloysiuslocatie zal de bestaande bebouwing gesloopt worden, en zal nieuwe bebouwing gerealiseerd worden. Mogelijk zal hierbij een parkeergarage gerealiseerd worden. Ook het Raadhuisplein zal heringericht worden, waarbij eveneens mogelijk een parkeergarage gerealiseerd worden.
