VERKENNEND BODEMONDERZOEK

MARKT 20-24

TE GENDT

# Rapportage verkennend bodemonderzoek

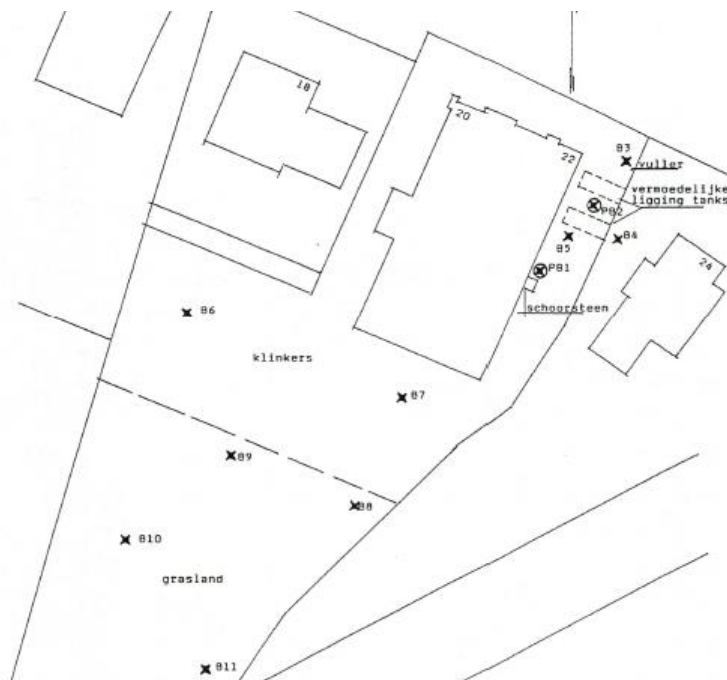
Inbodem heeft in 2001 een verkennend bodemonderzoek uitgevoerd op de locatie Markt 20-22 te Gendt. Het onderzoek is destijds uitgevoerd in het kader van een eigendomsoverdracht (circa 2.000 m<sup>2</sup>). Het pand werd destijds gebruikt als peuterspeelzaal en door de Historische Kring Gendt. De bodem bleek zintuiglijk destijds aan de oostzijde van het gebouw tot circa 1,5 m -mv sterk puinhoudend en aan de zuidzijde licht puinhoudend. Plaatselijk zijn bovendien koolspootjes waargenomen. De eerste meter bleek destijds licht verontreinigd met kwik, nikkel, lood, zink en PAK. Het grondwater bleek destijds licht verontreinigd met arseen. Nabij de voormalige tanks zijn destijds geen verontreinigingen met minerale olie aangetroffen. Onderstaande afbeelding geeft de bijbehorende veldwerk-schets weer.

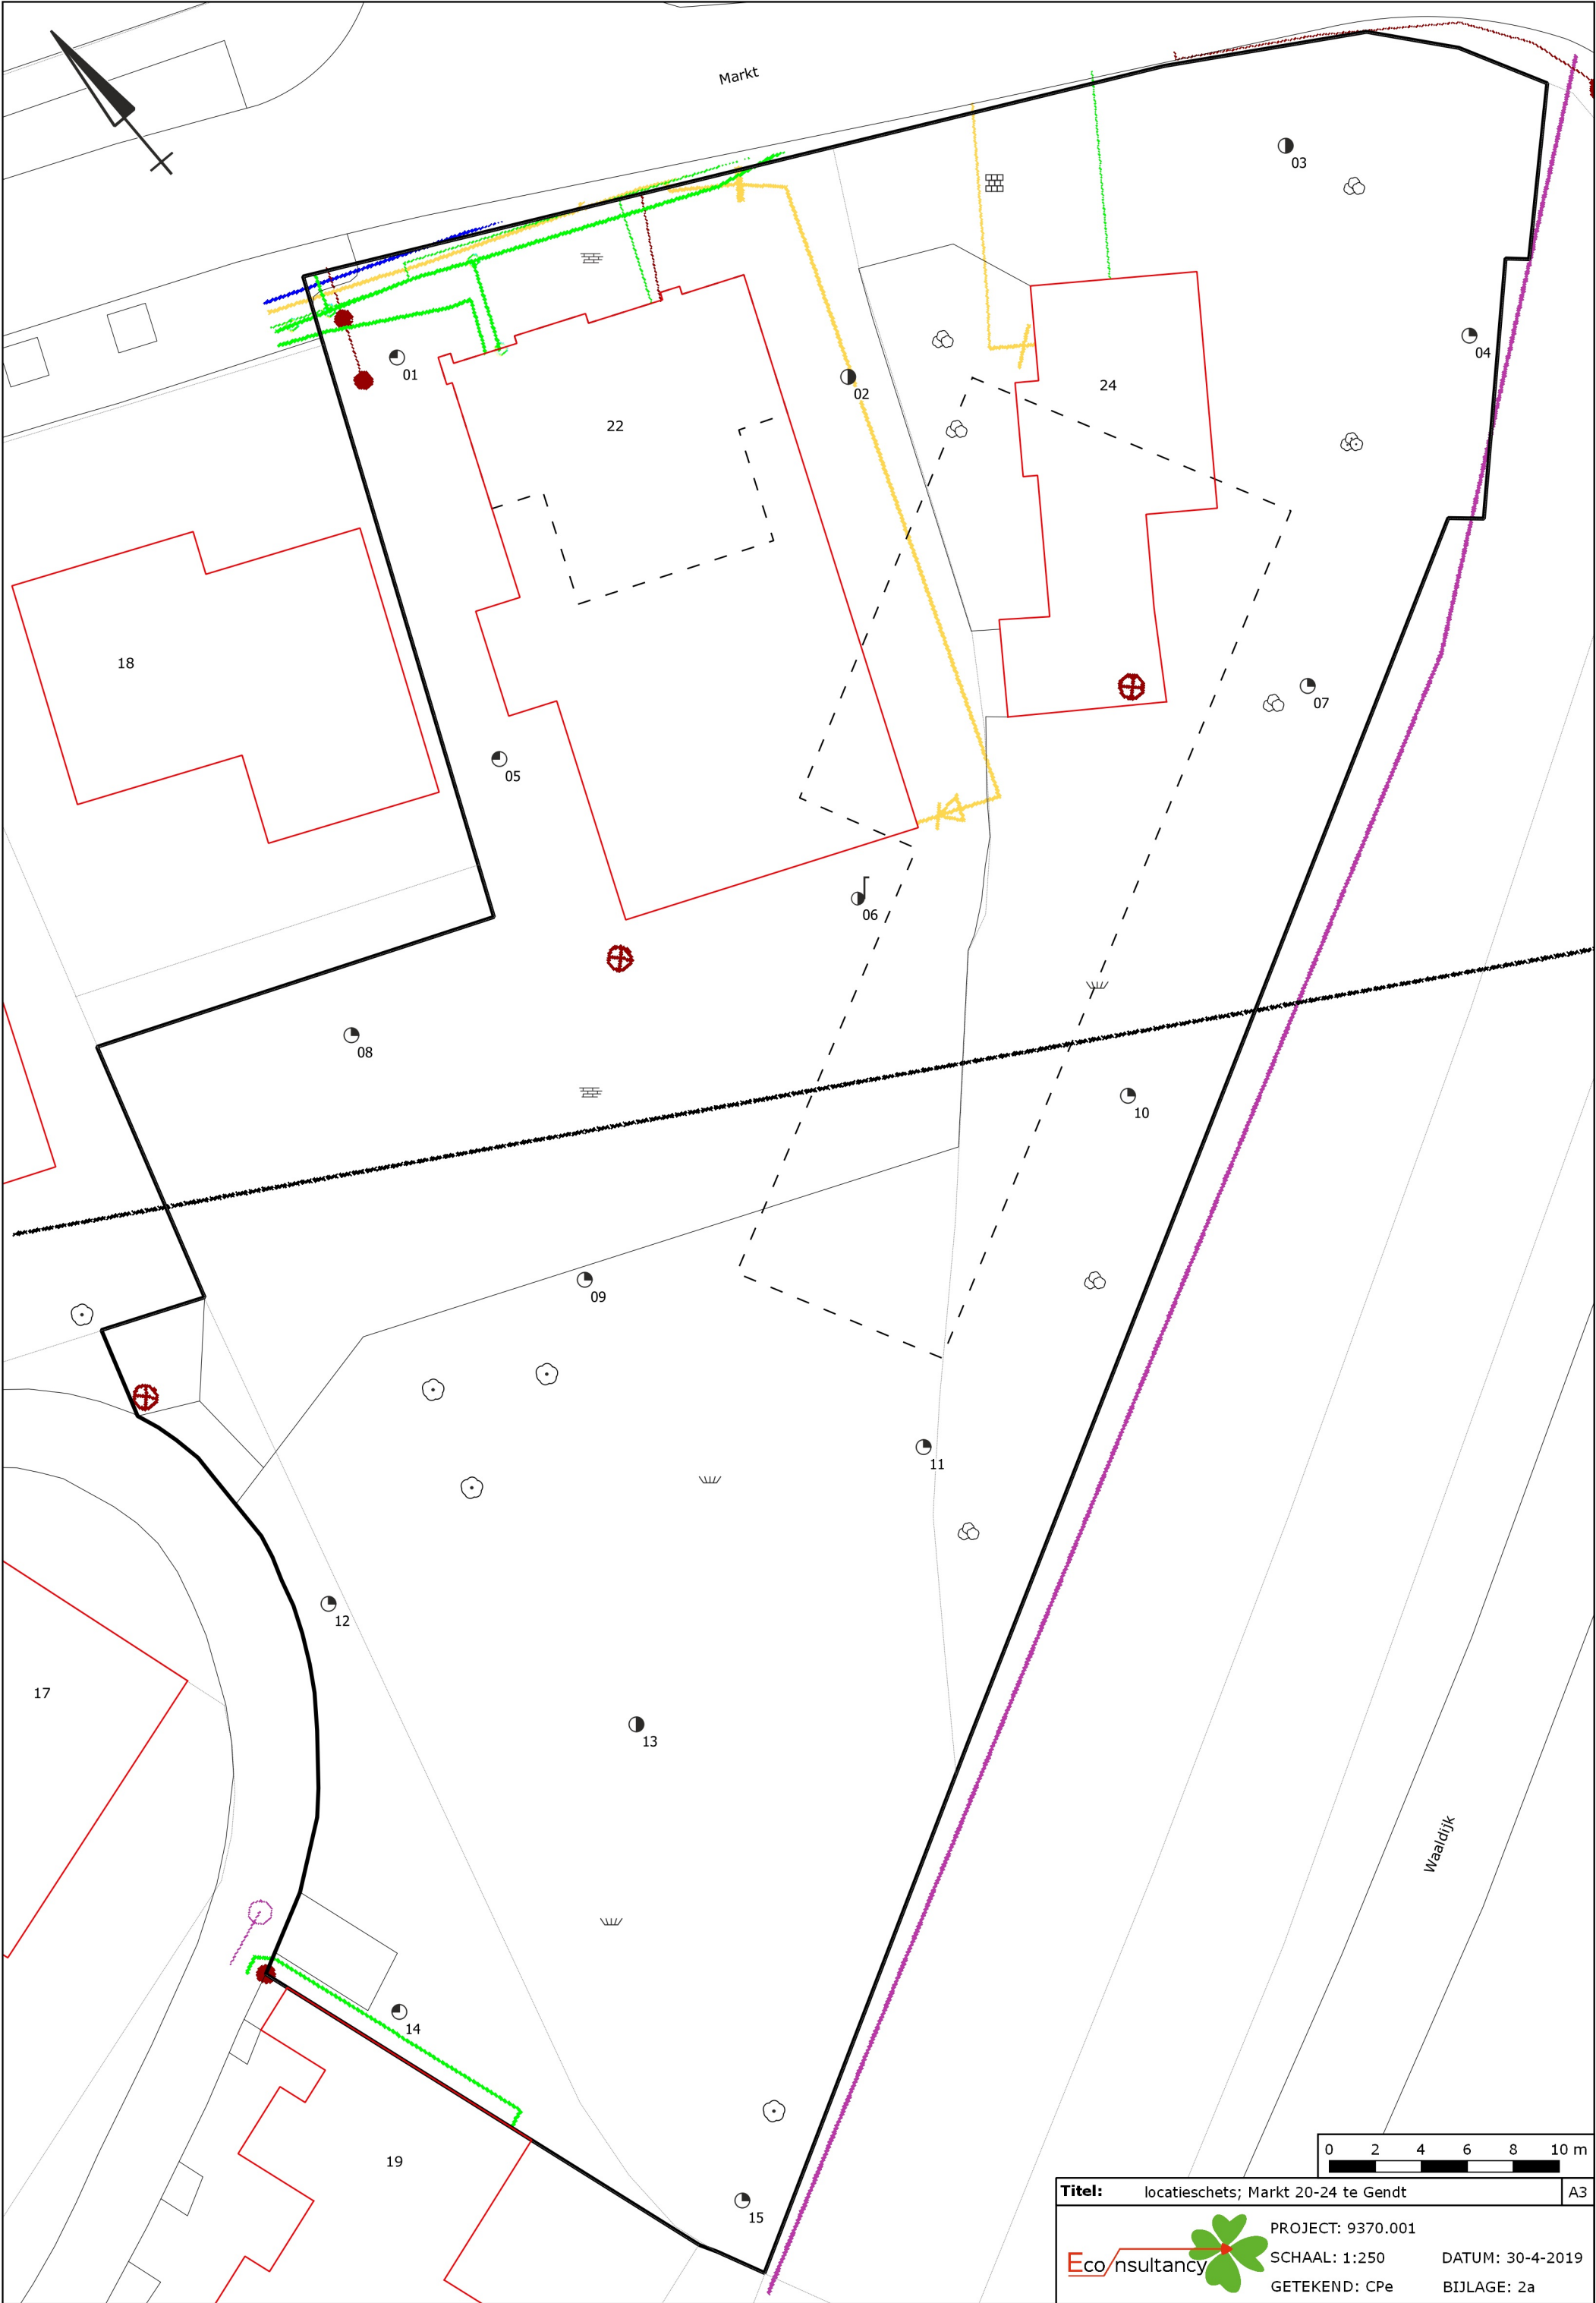
In bijlage 2a is de huidige situatie op een locatieschets weergegeven. Bijlage 2b bevat enkele foto's van de onderzoekslocatie.

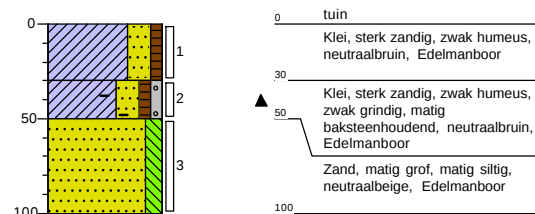
**Boring: 04**

| Boornummer | Einddiepte boring (m -mv) | Traject (m -mv) | Waargenomen verontreinigingen |
|---|---|---|---|
| 04 | 1,00 | 0,30 - 0,50 | matig baksteenhoudend |

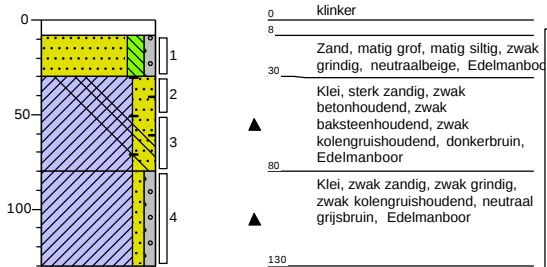
Boring: 05

| Boornummer | Einddiepte boring (m -mv) | Traject (m -mv) | Waargenomen verontreinigingen |
|---|---|---|---|
| 05 | 1,30 | 0,30 - 0,80 | zwak betonhoudend, zwak baksteenhoudend, zwak kolengruishoudend |
| | | 0,80 - 1,30 | zwak kolengruishoudend |

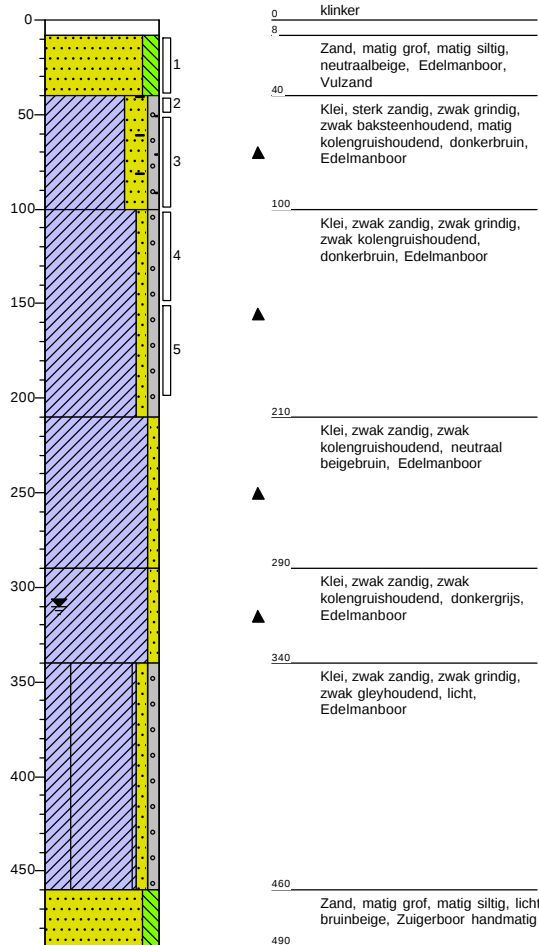
Boring: 06

| Boornummer | Einddiepte boring (m -mv) | Traject (m -mv) | Waargenomen verontreinigingen |
|---|---|---|---|
| 06 | 4,90 | 0,40 - 1,00 | zwak baksteenhoudend, matig kolengruishoudend |
| | | 1,00 - 3,40 | zwak kolengruishoudend |

Centraal op de onderzoekslocatie is een peilbuis (filterstelling 3,9-4,9 m -mv) geplaatst. De filterstelling is bepaald op basis van de grondwaterstand, zoals deze tijdens de veldwerkzaamheden op 5 april 2019 is ingeschat.

| Peilbuis-nummer | Situering peilbuis | Filterstelling (m -mv) | Grondwaterstand (m -mv) | Elektrisch Geleidingsvermogen ( $\mu\text{S/cm}$ ) | Troebelheid (NTU) | Zuurgraad (pH) |
|---|---|---|---|---|---|---|
| PB 06 | centraal op onderzoekslocatie | 3,9-4,9 | 2,98 | 970 | 20 | 6,9 |

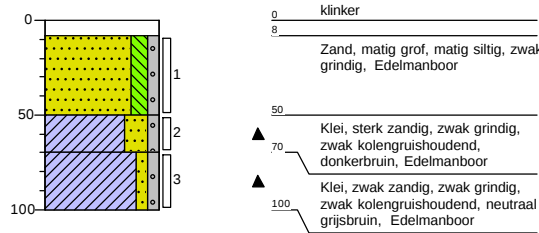
Boring: 08

| Boornummer | Einddiepte boring (m -mv) | Traject (m -mv) | Waargenomen verontreinigingen |
|---|---|---|---|
| 08 | 1,00 | 0,50 - 1,00 | zwak kolengruishoudend |
