VERKENNEND ONDERZOEK  
ASBEST IN BODEM

MARKT 20-24

TE GENDT

## Markt 20-24 te Gendt

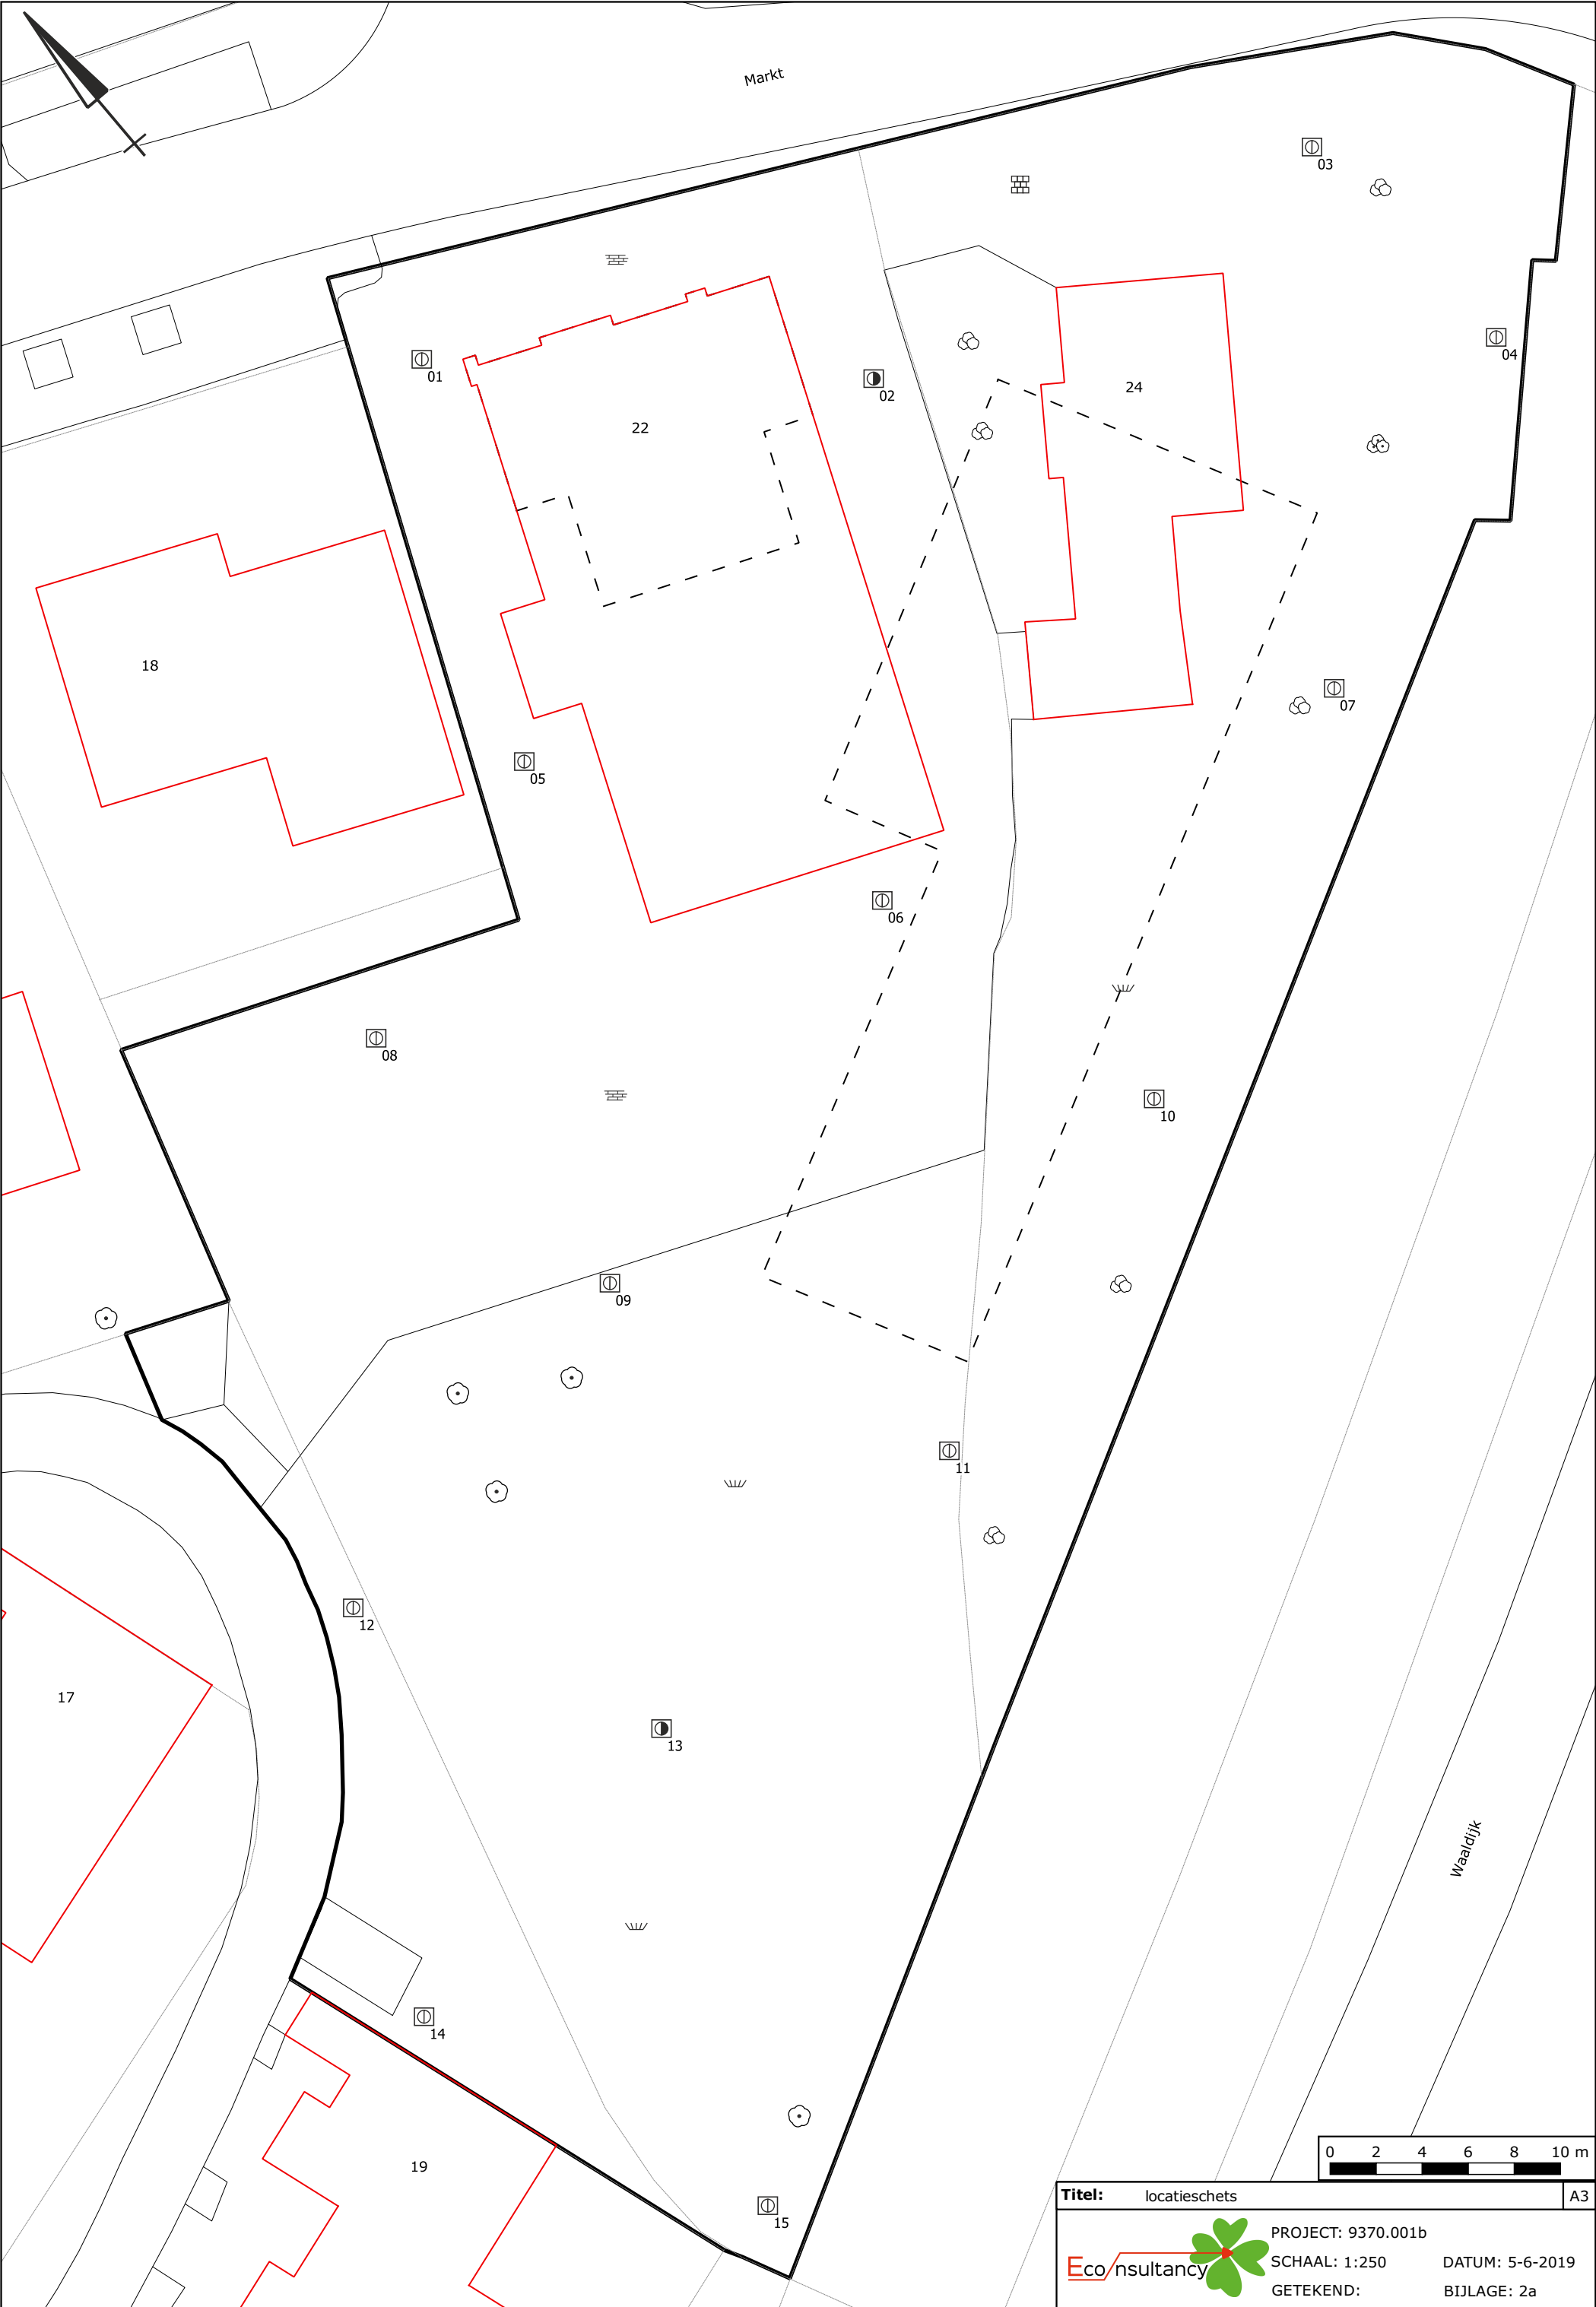
## **Bijlage 2a Locatieschets**

In het totaal zijn er met behulp van een schep 15 gaten gegraven met een afmeting van 30x30 cm tot een diepte van 0,5 m -mv. Vervolgens zijn met behulp van een edelmanboor (diameter 12 cm) 2 boring(en) tot in de zintuiglijk schone laag geboord tot een maximale diepte van 2,0 m -mv. Van het opgegraven en opgeboorde materiaal is een beschrijving conform de NEN 5104 gemaakt en zijn er grondmonsters genomen over trajecten van ten hoogste 0,5 m, waarbij bodemlagen met verontreinigingskenmerken of een afwijkende textuur separaat bemonsterd zijn. Het opgegraven materiaal is gezeefd over een 20 mm zeef en zintuiglijk beoordeeld. Indien van toepassing is een schatting gemaakt van het asbestgehalte per gat. Indien er asbestverdacht materiaal is aangetroffen, is dit verzameld.

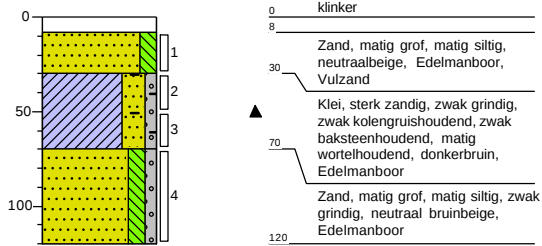
**Boring: 01**

| Boornummer | Einddiepte boring (m -mv) | Traject (m -mv) | Waargenomen verontreinigingen |
|---|---|---|---|
| 01 | 1,20 | 0,30 - 0,70 | zwak kolengruishoudend, zwak baksteenhoudend |

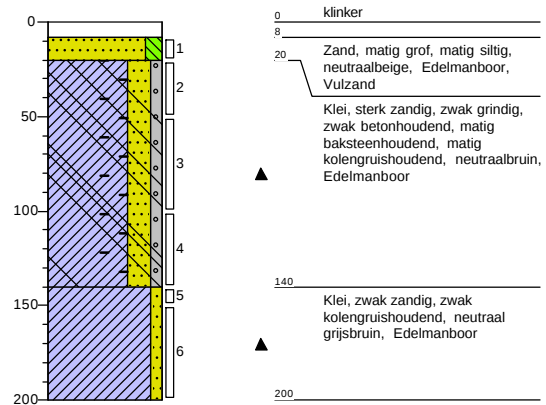
**Boring: 02**

| Boornummer | Einddiepte boring (m -mv) | Traject (m -mv) | Waargenomen verontreinigingen |
|---|---|---|---|
| 02 | 2,00 | 0,20 - 1,40 | zwak betonhoudend, matig baksteenhoudend, matig kolengruishoudend |
| | | 1,40 - 2,00 | zwak kolengruishoudend |

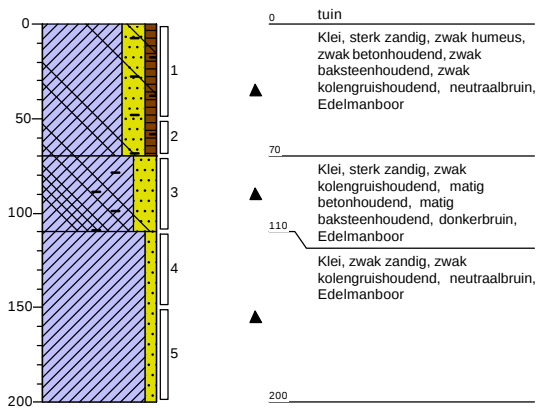
**Boring: 03**

| Boornummer | Einddiepte boring (m -mv) | Traject (m -mv) | Waargenomen verontreinigingen |
|---|---|---|---|
| 03 | 2,00 | 0,00 - 0,70 | zwak betonhoudend, zwak baksteenhoudend, zwak kolengruishoudend |
| | | 0,70 - 1,10 | zwak kolengruishoudend, matig betonhoudend, matig baksteenhoudend |
| | | 1,10 - 2,00 | zwak kolengruishoudend |

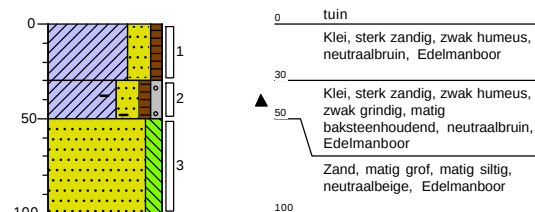
**Boring: 04**

| Boornummer | Einddiepte boring (m -mv) | Traject (m -mv) | Waargenomen verontreinigingen |
|---|---|---|---|
| 04 | 1,00 | 0,30 - 0,50 | matig baksteenhoudend |

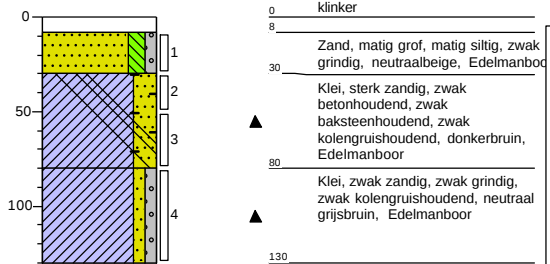
Boring: 05

| Boornummer | Einddiepte boring (m -mv) | Traject (m -mv) | Waargenomen verontreinigingen |
|---|---|---|---|
| 05 | 1,30 | 0,30 - 0,80 | zwak betonhoudend, zwak baksteenhoudend, zwak kolengruishoudend |
| | | 0,80 - 1,30 | zwak kolengruishoudend |

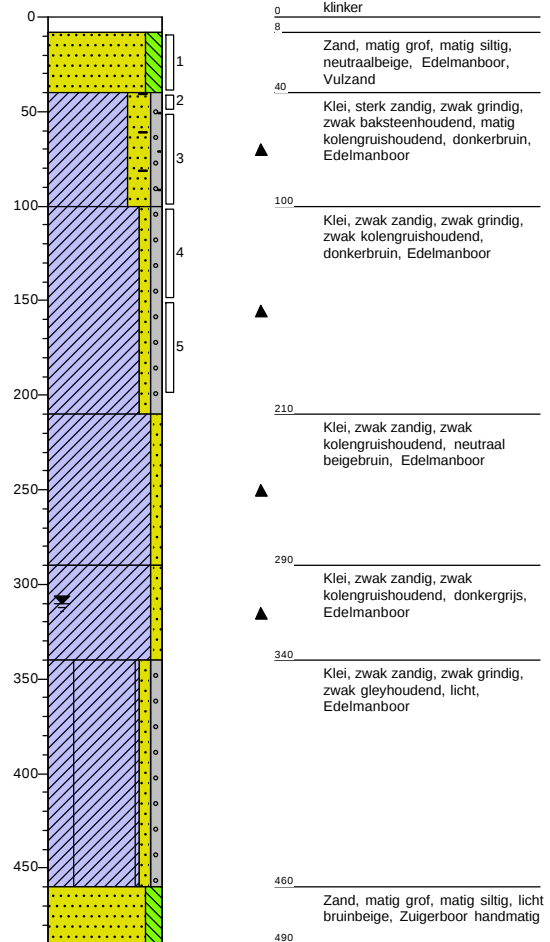
Boring: 06

| Boornummer | Einddiepte boring (m -mv) | Traject (m -mv) | Waargenomen verontreinigingen |
|---|---|---|---|
| 06 | 4,90 | 0,40 - 1,00 | zwak baksteenhoudend, matig kolengruishoudend |
| | | 1,00 - 3,40 | zwak kolengruishoudend |

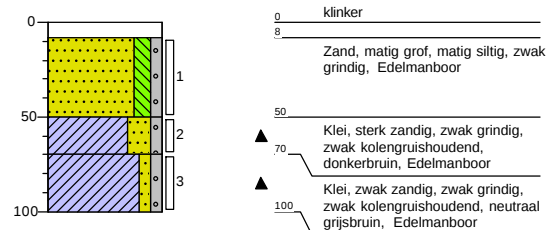
Boring: 08

| Boornummer | Einddiepte boring (m -mv) | Traject (m -mv) | Waargenomen verontreinigingen |
|---|---|---|---|
| 08 | 1,00 | 0,50 - 1,00 | zwak kolengruishoudend |

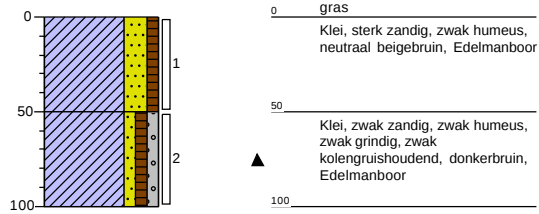
**Boring: 09**

| Boornummer | Einddiepte boring (m -mv) | Traject (m -mv) | Waargenomen verontreinigingen |
|---|---|---|---|
| 09 | 1,00 | 0,50 - 1,00 | zwak kolengruishoudend |

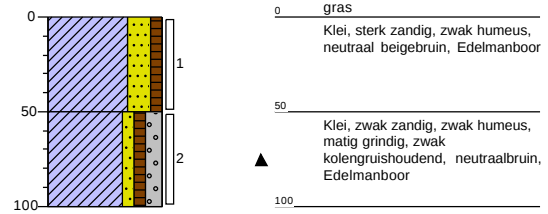
**Boring: 10**

| 10 | 1,00 | 0,50 - 1,00 | zwak kolengruishoudend |

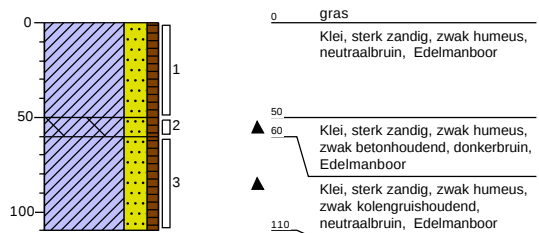
**Boring: 11**

| 11 | 1,00 | 0,50 - 0,60 | zwak betonhoudend |
| | | 0,60 - 1,00 | zwak kolengruishoudend |

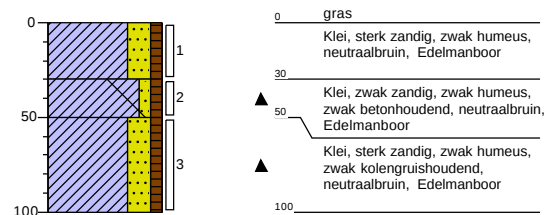
**Boring: 12**

| 12 | 1,00 | 0,30 - 0,50 | zwak betonhoudend |
| | | 0,50 - 1,00 | zwak kolengruishoudend |

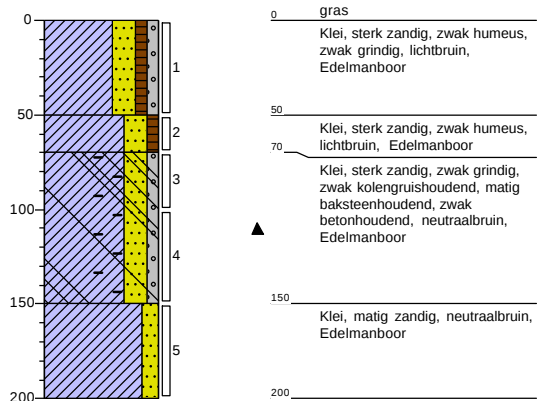
**Boring: 13**

| 13 | 2,00 | 0,70 - 1,50 | zwak kolengruishoudend, matig baksteenhoudend, zwak betonhoudend |

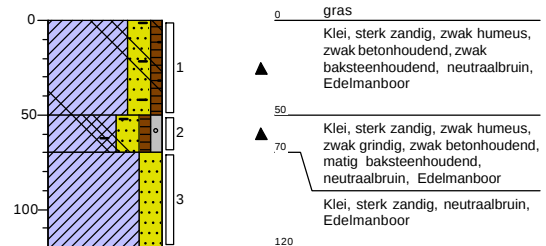
**Boring: 14**

| 14 | 1,20 | 0,00 - 0,50 | zwak betonhoudend, zwak baksteenhoudend |
| | | 0,50 - 0,70 | zwak betonhoudend, matig baksteenhoudend |

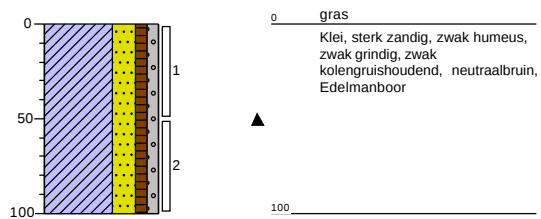
**Boring: 15**

| 15 | 1,00 | 0,00 - 1,00 | zwak kolengruishoudend |

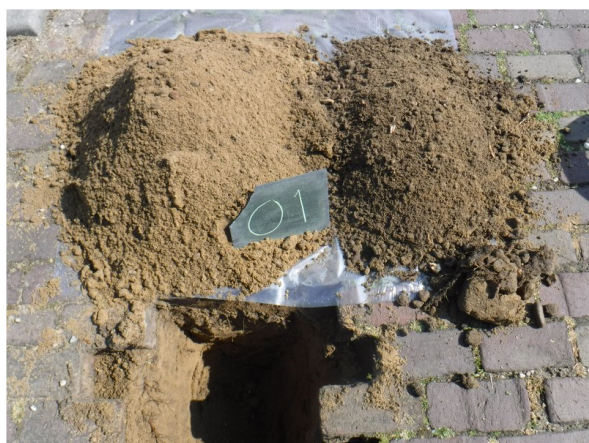
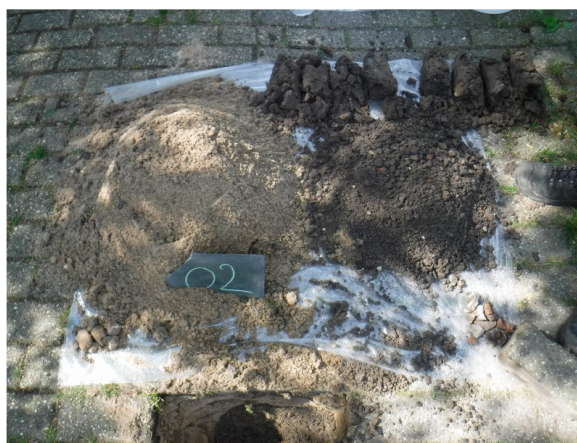
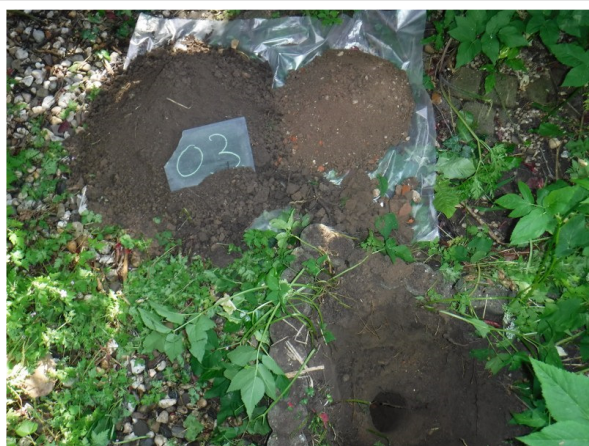
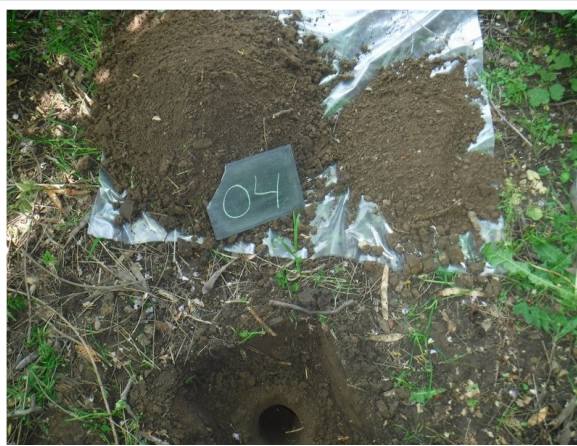
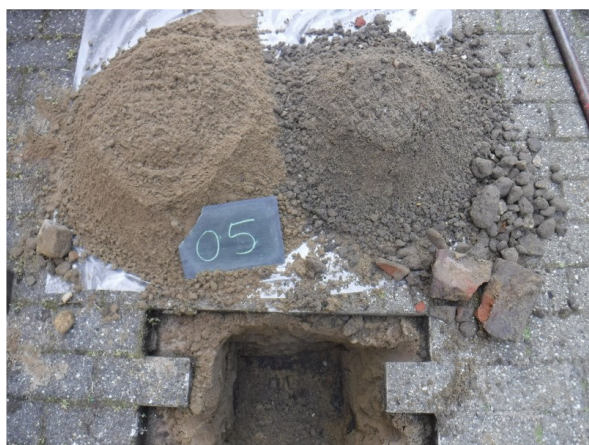
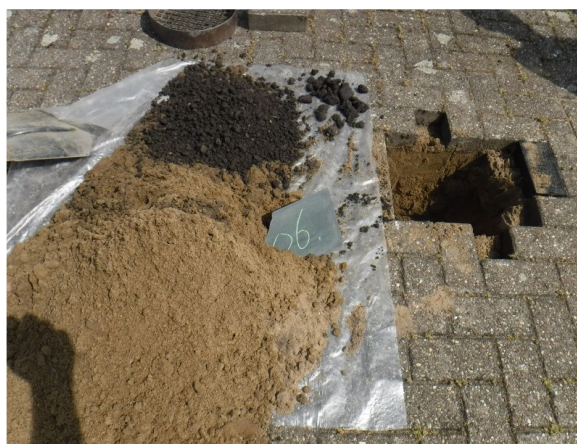
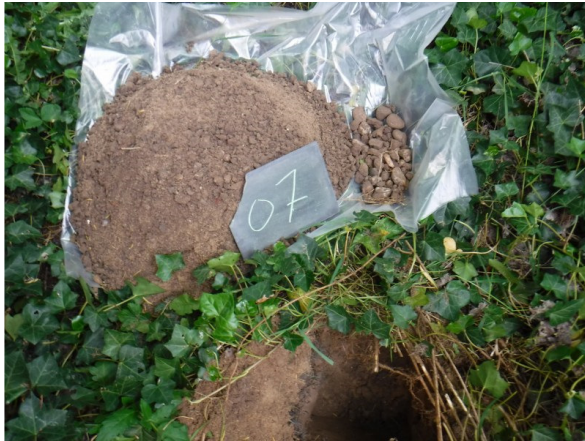
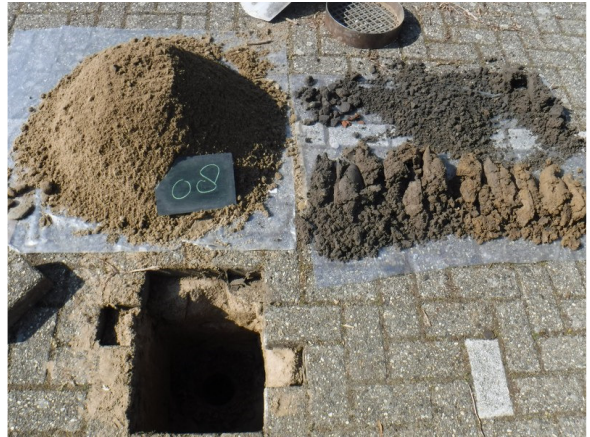
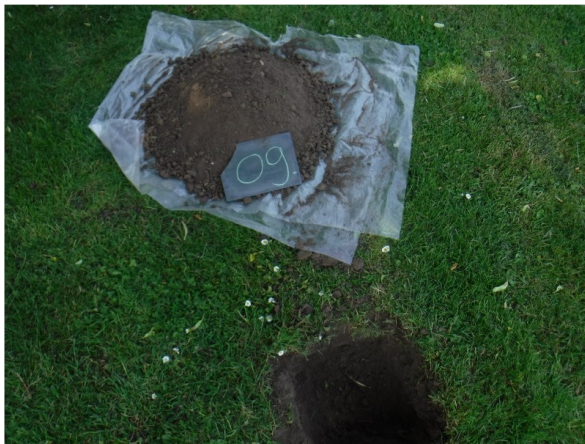
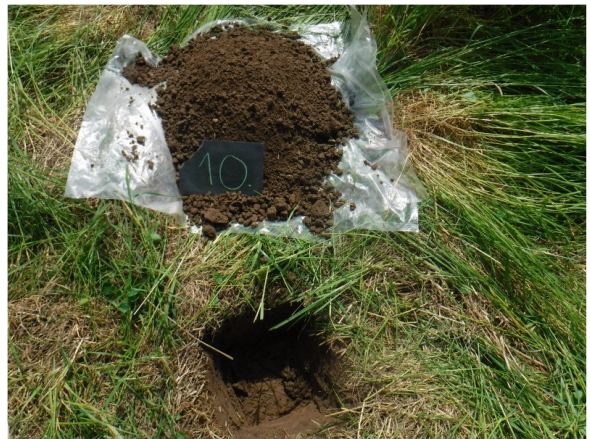
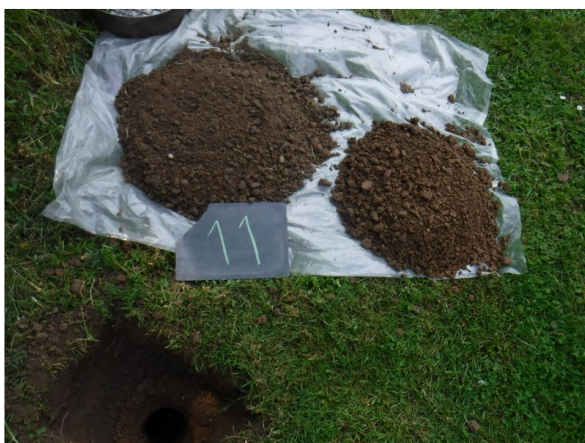
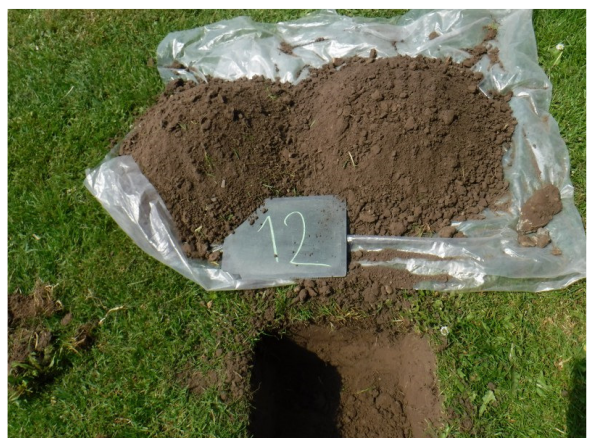
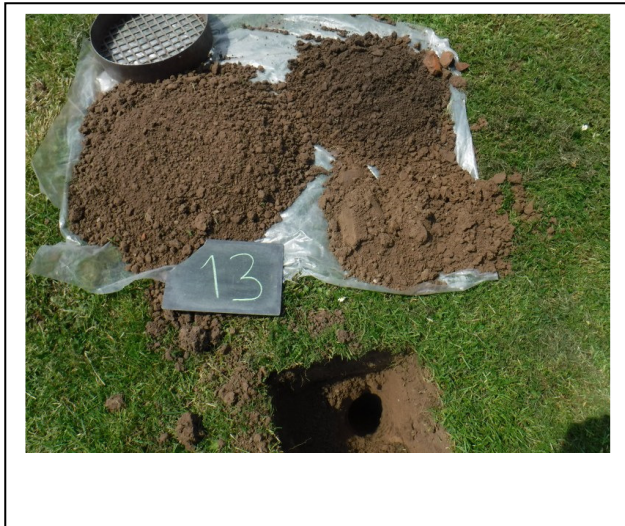
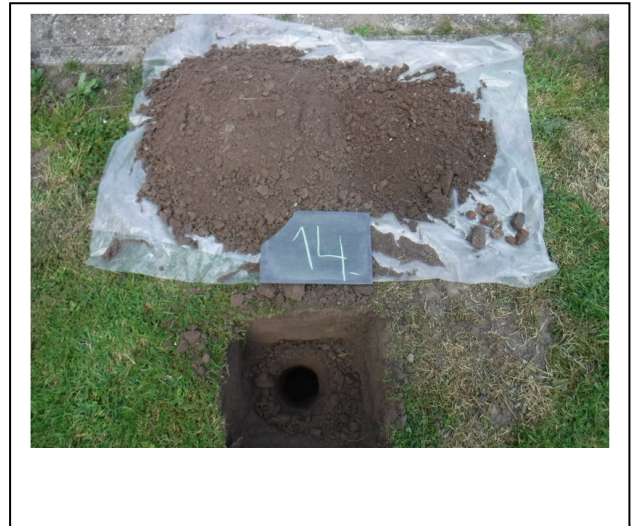
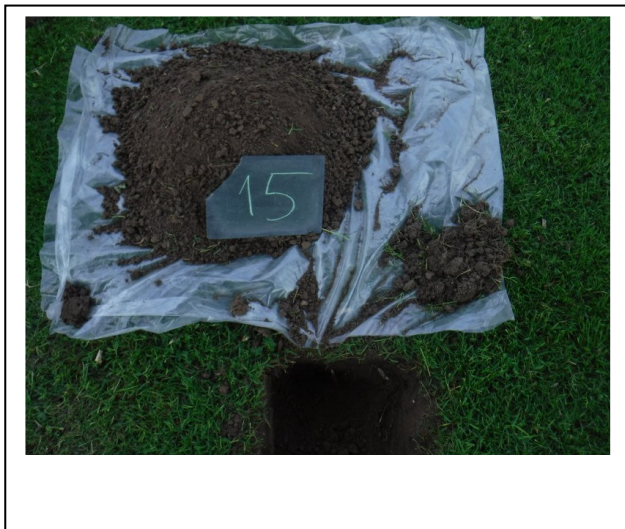
## Bijlage 3b. Foto's asbestinspectiegaten, opgegraven en gezeefd materiaal

In het opgegraven en opgeboorde materiaal is zintuiglijk (fractie > 20 mm) geen asbestverdacht (plaat)materiaal waargenomen.
