# Verkennend bodemonderzoek

Selleland ong. te Huissen

Projectnummer 2021-0303-01

10 augustus 2021

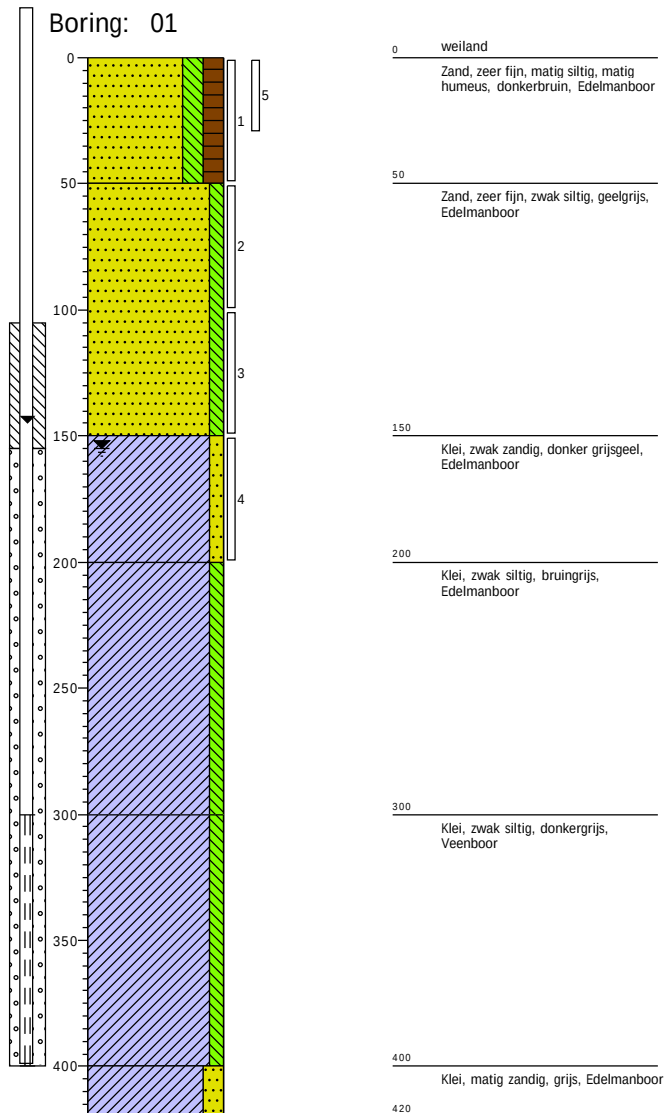
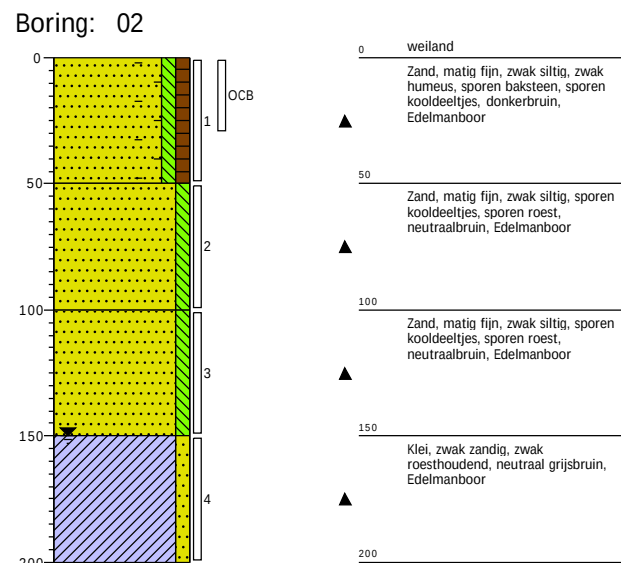
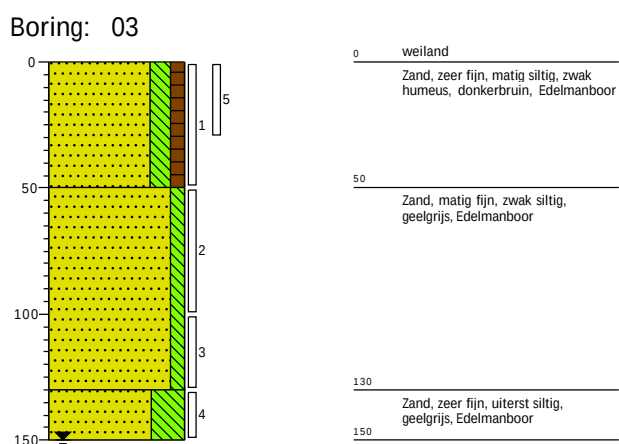
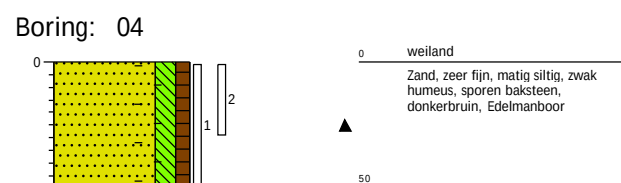
## Bijlage 3. Boorprofielen

Het vrijkomende materiaal is zintuiglijk beoordeeld op samenstelling, geur, kleur en overige bijzonderheden die kunnen duiden op een mogelijke bodemverontreiniging. De resultaten zijn samengevat beschreven in paragraaf 3.4. De uitgetekende bodemprofielen zijn opgenomen in bijlage 3.

Uit de bodemprofielen blijkt dat de bodem ter plaatse van de onderzoekslocatie hoofdzakelijk uit zeer fijn zand bestaat afgewisseld met matig fijn zand in de bovengrond tot matig fijn zand, zeer fijn zand en klei in de ondergrond. Op het oostelijk terreindeel zijn tijdens het uitvoeren van het veldwerk tot een diepte van circa 0,5 m-mv sporen baksteen aangetroffen. In het veld is vastgesteld dat eenduidig sprake van baksteen dat niet vermengd is met andersoortig puin waardoor deze als niet verdacht ten aanzien van asbest wordt beschouwd. Er zijn dan ook geen asbestverdachte (plaat)-materialen aangetroffen in de bodem. In één boring (02) op het oostelijk terreindeel zijn tot een diepte van circa 1,5 m-mv sporen kooldeeltjes waargenomen.

Tijdens het uitvoeren van het veldwerk is een gemiddelde grondwaterstand waargenomen van circa 1,5 m -mv. De grondwaterstand kan afhankelijk van seizoen en positie op de locatie variëren.
