## Detectierapport

Opsporen Conventionele Explosieven  
*OCE werkzaamheden Angeren, t.h.v.  
 Kampsestraat 1*

Datum: 30 juni 2016

Projectnr.: 160047

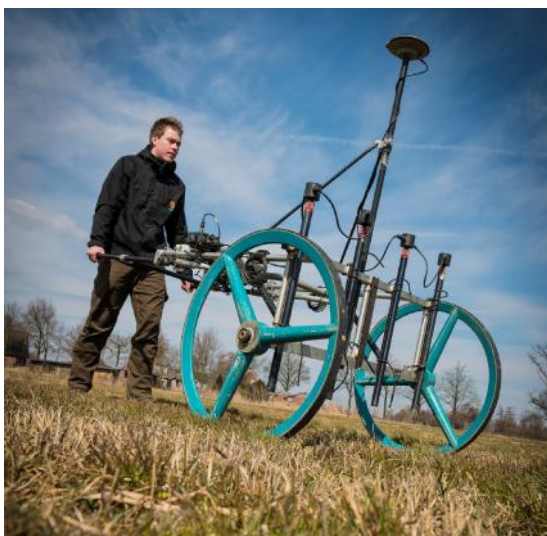
Afbeelding 1 - Multisonde-systeem

Het projectgebied is vlak dekkend gedetecteerd met een DGPS- *non-realtime* detectiesysteem, het Multi sonde-systeem. Deze is ingericht om de kleinst mogelijke CE (vanaf 20 mm) op te sporen (zie afbeelding 1).
