## Verkennend bodem- en asbestonderzoek

Pannerdenseweg-Blauwe Hoek te  
Doornenburg

| Projectnummer | MT-210292 |

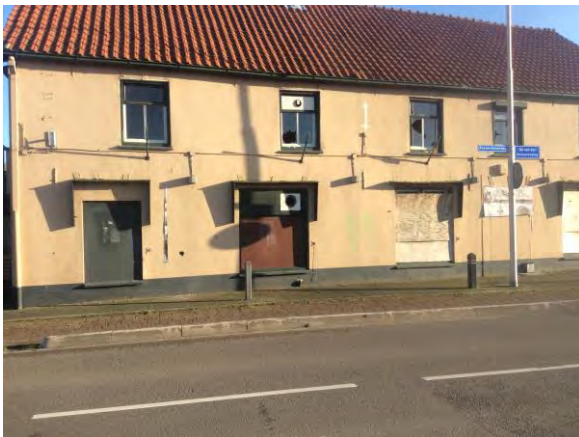
Figuur 1: Overzichtsfoto

De onderzoekslocatie is gelegen aan de rand van Doornenburg. De onderzoekslocatie is in de huidige situatie deels braakliggend. Aan de zuidwestkant staat het pand van voormalige “Bongo’s Ancari Bar” met bijbehorende parkeerplaats. Centraal gelegen is een tennisbaan. De initiatiefnemer is voornemens nieuwbouw op de locatie te realiseren.

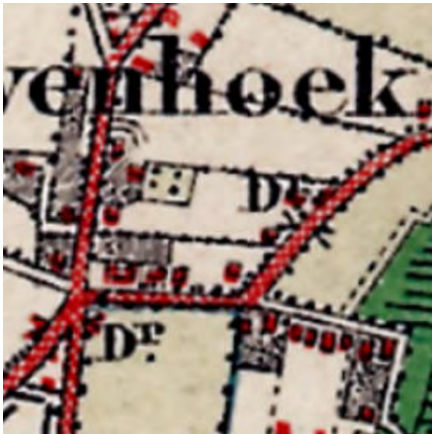
Figuur 2: Historische kaart 1900

Uit historisch kaartmateriaal is gebleken dat het perceel vanaf 1925 bebouwd is geraakt.

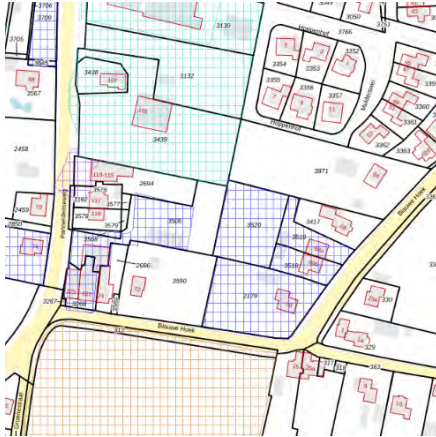
Figuur 6: Weergave bodemloket.nl

Uit informatie van het bodemloket blijkt dat er historische activiteiten van het perceel bekend zijn. Het betreft voorgaande onderzoeken welke in § 2.5 worden beschreven.
