Projectnaam      Bedrijfsterreinen gemeente Lingewaard  
Locatie            'Kavel Illic', Bergerden  
Type onderzoek    Aanvullend bodemonderzoek  
Projectnummer    77964.09  
Opdrachtgever    Gemeente Lingewaard  
                      Team projectrealisatie  
                      T.a.v. de heer J. Bergmans  
                      Postbus 15  
                      6680 AA Bemmelen

Ons kenmerk        R01-77964.09-KBU  
Status                Definitief  
Versienummer        1  
Datum                2 april 2020

## **Aanvullend bodemonderzoek PFAS**

### **'Kavel Illic', Bergerden**

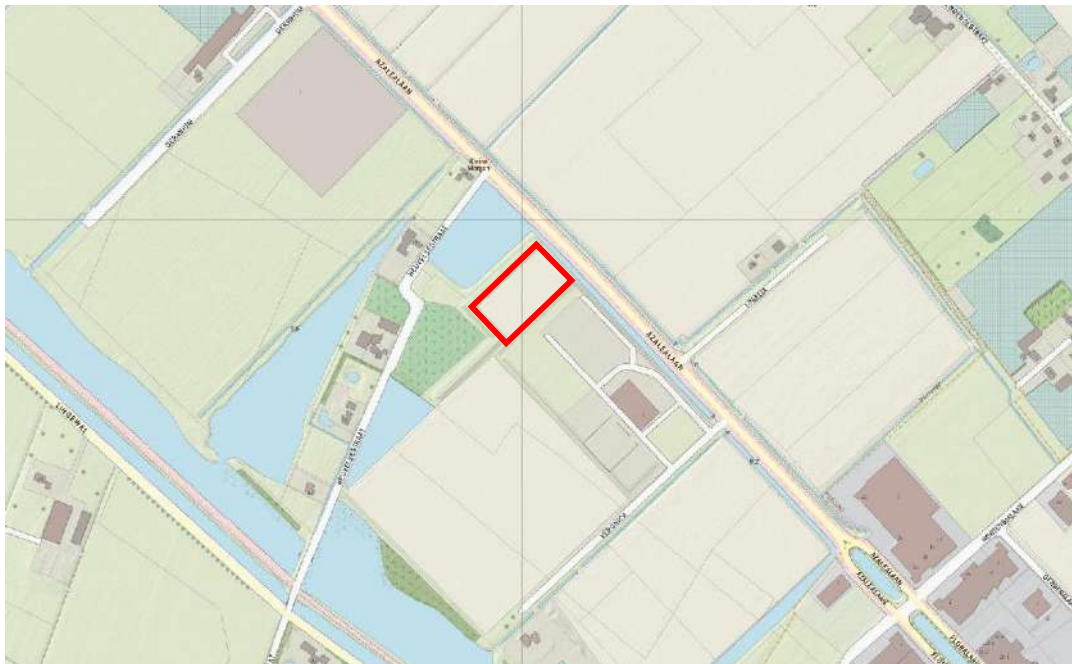
**Figuur 2.1: Onderzoekslocatie**

De onderzoekslocatie bevindt zich ten westen van Bergerden, ten oosten van de A325. De onderzoekslocatie betreft een braakliggend terrein, begroeid met kort gras en restanten van de oude boomgaard. De onderzochte locatie heeft een oppervlakte van circa 35.020 m<sup>2</sup>, en maakt deel uit van het kadastrale perceel Gemeente Bemmelen, sectie A, nummer 383.

In onderstaande figuur is de onderzoekslocatie aangegeven. Daarnaast is een overzichtsfoto van de onderzoekslocatie opgenomen.
