## Verkennend bodem- en asbestonderzoek

Karstraat 53 te Huissen

## TITELBLAD

| Projectnummer | MT-18340 |

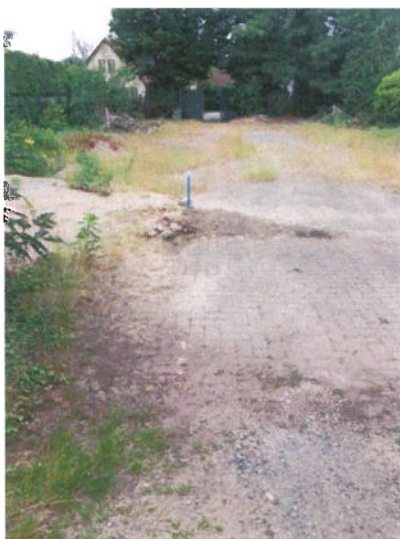
Figuur 1: Overzichtsfoto

De onderzoekslocatie is gelegen aan de rand van Huissen. De onderzoekslocatie is in de huidige situatie een bosperceel met een puin/grind verhard toegangspad en parkeerplaats achter een woonhuis. De initiatiefnemer is voornemens het perceel aan te kopen.

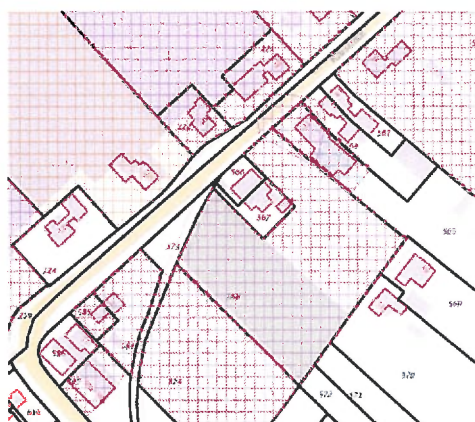
Figuur 7: Weergave bodemloket.nl

Uit informatie van het bodemloket blijkt dat er historische activiteiten van het perceel bekend zijn. Hieruit blijkt dat op de locatie een fruitkwekerij/boomgaard aanwezig is geweest. Tevens is er gebruik gemaakt van bestrijdingsmiddelen.

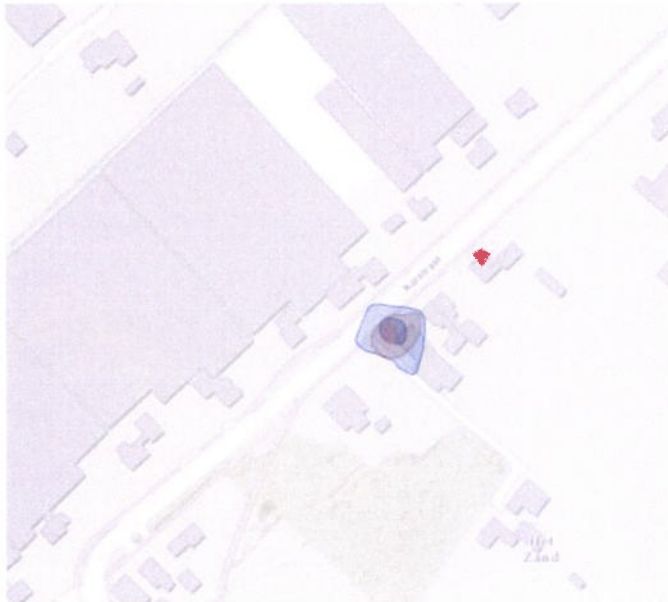
Figuur 8: Weergave kaarten.gelderland.nl

Uit informatie van het blijkt dat op de Karstraat 47 een mobiele verontreiniging aanwezig is. Deze wordt gemonitord en heeft geen invloed op onderhavige locatie.

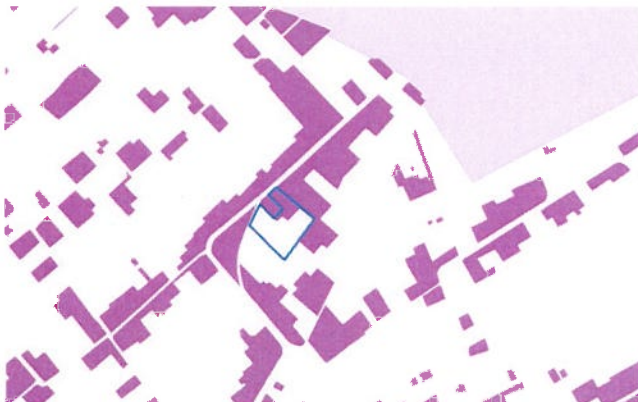
Figuur 9: Weergave asbestkansenkaart

Volgens de asbestkansenkaart van de provincie Gelderland heeft een deel van de locatie een hoge verwachtingskans op het voorkomen van asbest.
