**PROJECTLEIDERSSAMENVATTING**  
**ONTPLOFBARE OORLOGSRESTEN**

Datum: 7 april 2022  
Kenmerk: BB21-111-PLS-01  
Aan: Mw. S. Capitano  
Van: dhr. F.G.J. Barink  
Betreft: PLS-OO Langstraat 10, Lingewaard

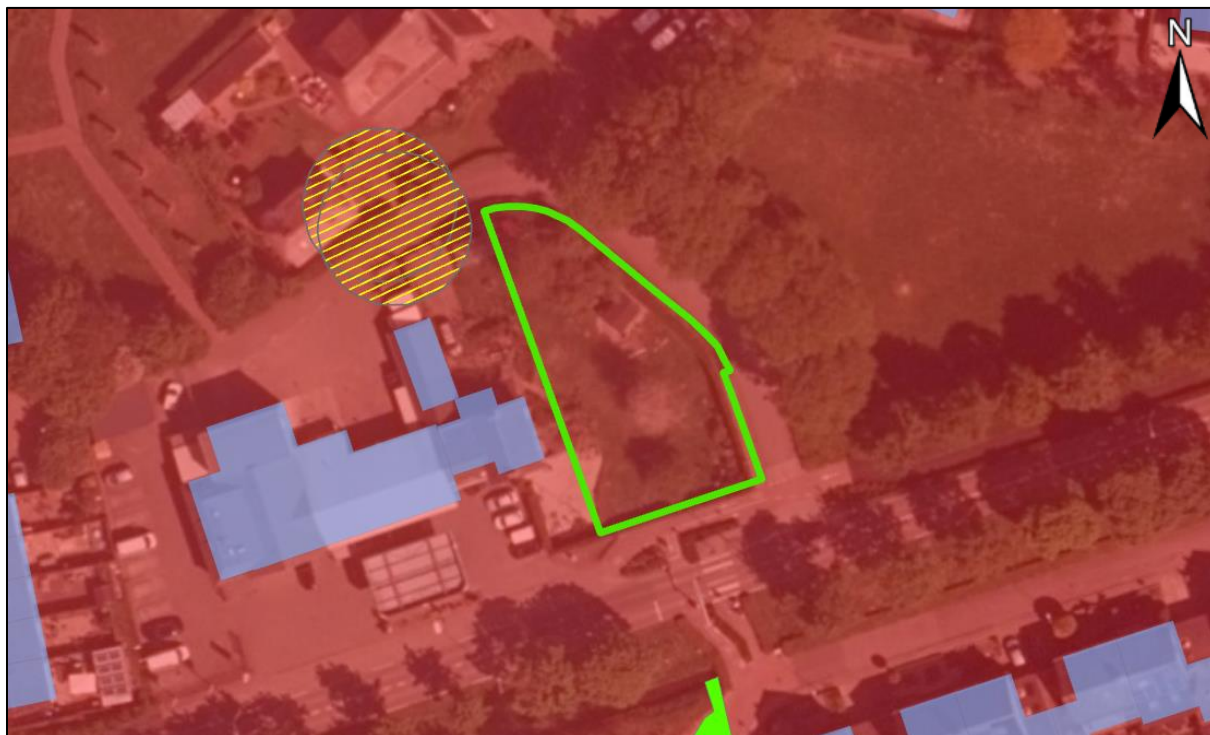
**Figuur 4.** De op basis van de verschillende indicaties vastgestelde verdachte gebieden. Binnen het gehele projectgebied (groen omlijnd) en in de (directe) omgeving is sprake van een verdacht gebied verschoten geschutmunitie en afwerpmunitie. Verder is binnen het projectgebied sprake van een gebied verdacht op klein-kalibermunitie, handgranaten, geweergrenaten en munitie voor granaatwerpers. Buiten het projectgebied is een locatie vrijgegeven. Bron satellietbeeld: World Imagery.

Op basis van de beschikbare archiefgegevens, literatuur en luchtfotomateriaal kan worden gesteld dat binnen het projectgebied, in de niet-naoorlogs geroerde bodem, de volgende (sub)soorten OO kunnen zijn achtergebleven:

- Geschutmunitie, diverse kalibers, met een maximaal kaliber van 155mm/15 cm tot een diepte van 2,50 meter minus maaiveld (maaiveld Tweede Wereldoorlog), oftewel tot 8,00m+NAP;
- Klein-kalibermunitie, hand- en geweergrenaten en munitie voor granaatwerpers tot een diepte van 2,50 meter minus maaiveld (maaiveld Tweede Wereldoorlog), oftewel tot 8,00m+NAP;

Daar waar de bodem niet aantoonbaar naoorlogs geroerd is, adviseert BeoBOM om voorafgaande aan de voorgenomen bodemroerende werkzaamheden een opsporingsproces, zoals bedoeld in het CS-OOO<sup>2</sup>, uit te voeren om de risico's met betrekking tot het aantreffen van OO te minimaliseren.
