**PROJECTLEIDERSSAMENVATTING**  
**ONTPLOFBARE OORLOGSRESTEN**

Datum: 18 mei 2022  
Kenmerk: BB22-144-PLS-01  
Aan: Mw. S. Capitano  
Van: dhr. F.G.J. Barink  
Betreft: PLS-OO Karstraat 34, Huissen, Lingewaard

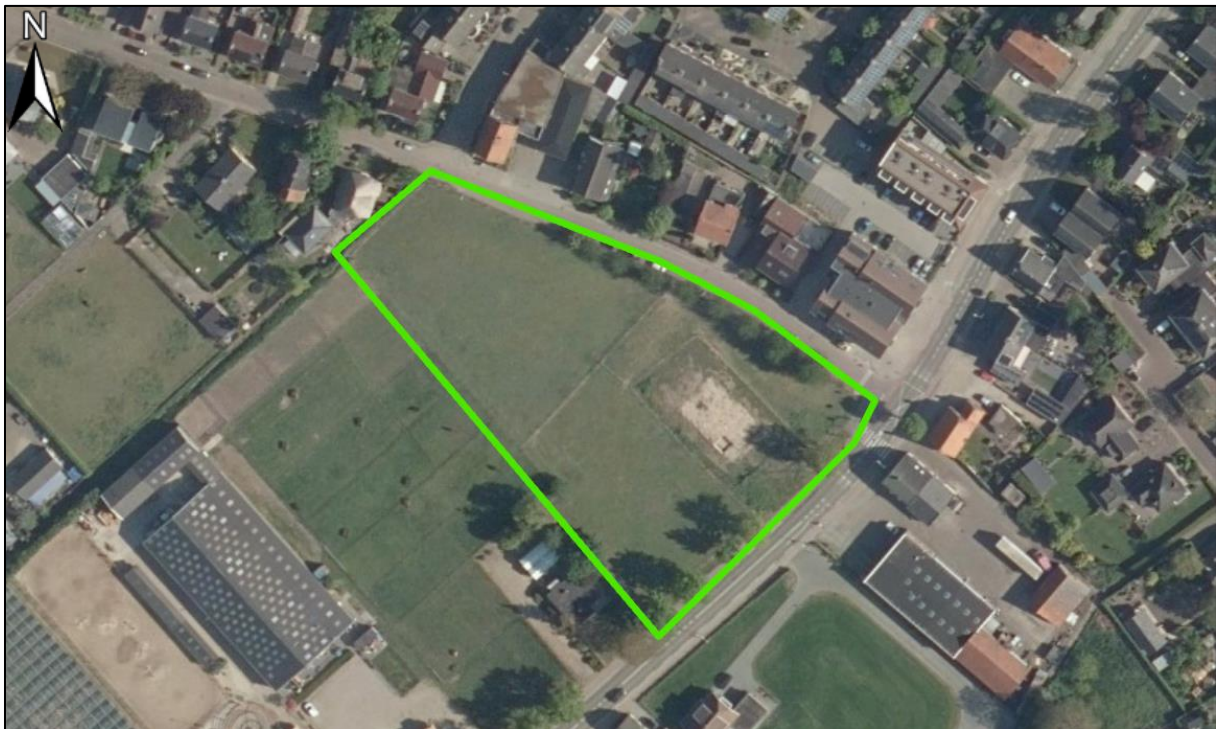
**Figuur 1.** Het projectgebied (groen omlijnd) Karstraat 34 te Huissen. Bron satellietbeeld: World Imagery.

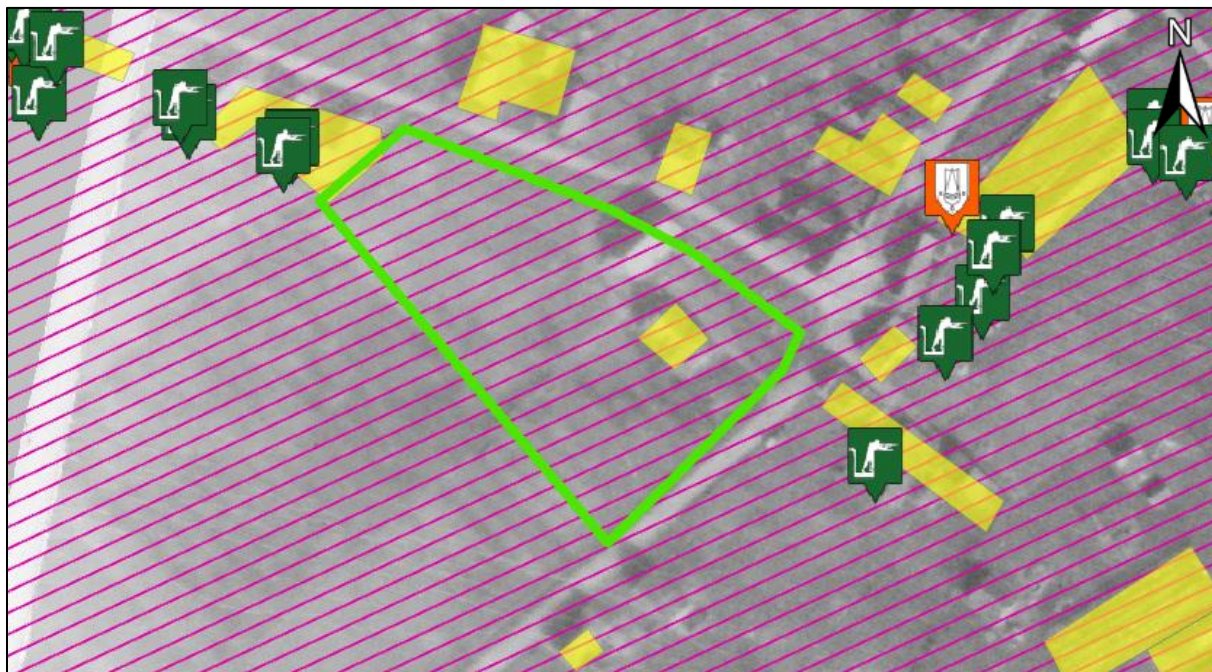
**Figuur 3.** Alle indicaties binnen- en in de directe nabijheid van het projectgebied te Gendt. Het gehele projectgebied is getroffen door artillerie- en mortierbeschietingen. In de wijdere omgeving is er sprake van de aanwezigheid van beschadigde bebouwing en schuttersputten. In het verleden zijn in deze omgeving door de EOD verschillende ruiming uitgevoerd. Luchtfoto 15 maart 1945, luchtfotonummer 4015.

Uit de luchtfotoanalyse voor de risicokaart is gebleken dat het gehele grondgebied van de gemeente Lingewaard kan worden beschouwd als zijnde getroffen door artillerie- en/of mortierbeschietingen. Zie onderstaande afbeeldingen voor een overzicht van alle in de risicokaart vastgestelde indicaties en verdachte gebieden binnen en in de directe nabijheid van het projectgebied te Gendt.

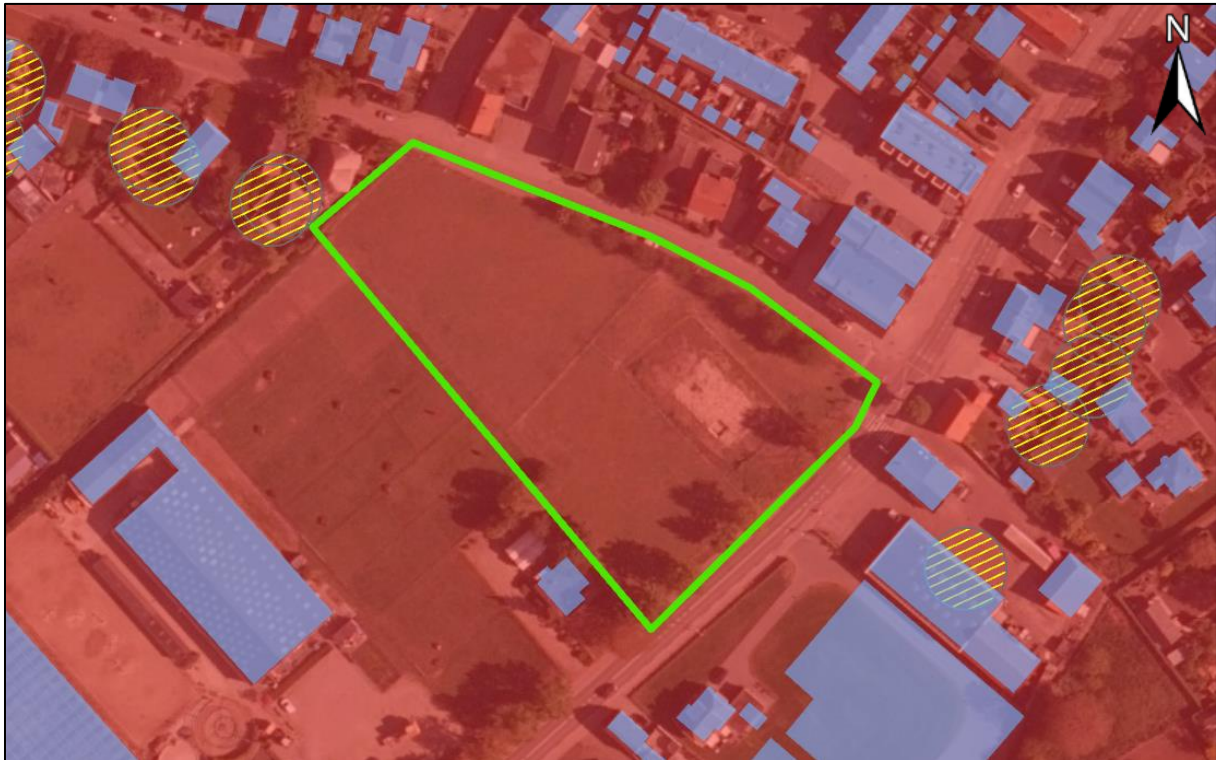
**Figuur 4.** De op basis van de verschillende indicaties vastgestelde verdachte gebieden. Binnen het gehele projectgebied (groen omlijnd) en in de (directe) omgeving is sprake van een verdacht gebied verschoten geschutmunitie. Verder is er in de directe omgeving van het projectgebied een gebied verdacht op klein-kalibermunitie, handgranaten, geweergrenaten en munitie voor granaatwerpers. Bron satellietbeeld: World Imagery.
