**VERKENNEND BODEMONDERZOEK**  
**WILLEM DE ZWIJGERSTRAAT 37**  
**te BUDEL**  
**15137.BKK**

| Rapportnummer: | 15137.BKK |
| Datum rapport: | 4 mei 2015 |

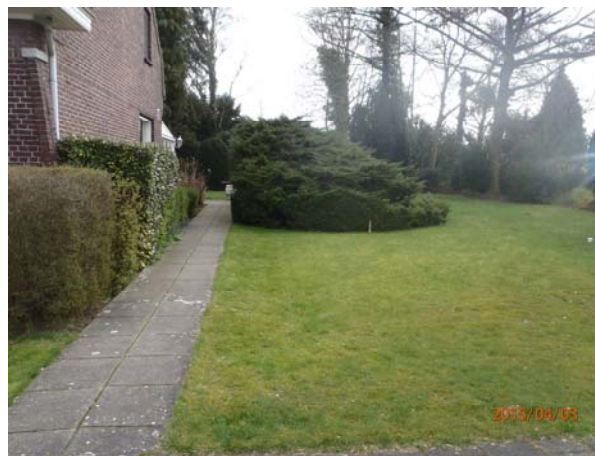
Foto 2: verhard tegelpad naast de woning.

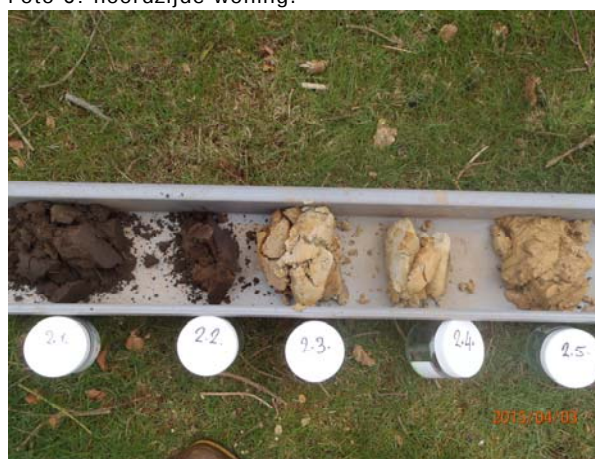
Foto 8: bodemopbouw ter plaatse van boring 02
