Uitgebreide Quicksan Flora & Fauna  
Nieuwstraat 55 te Budel  
Slooppand Voormalige Garage Verhoeven

WoCom

Ir. G.W.F. Kruidbos

26-06-2018

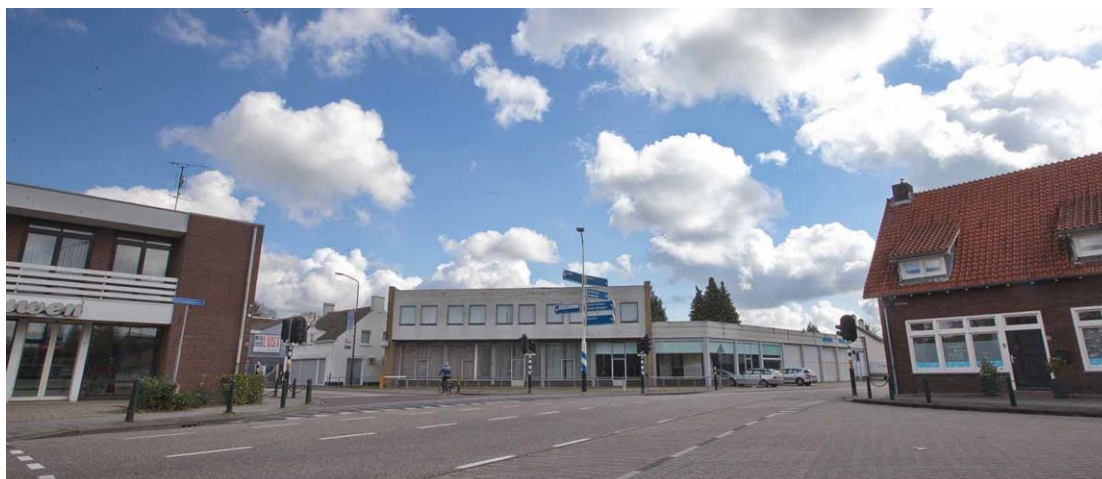
Figuur 2 (onder): Zicht op de westzijde van het pand aan de Nieuwstraat 55 te Budel.

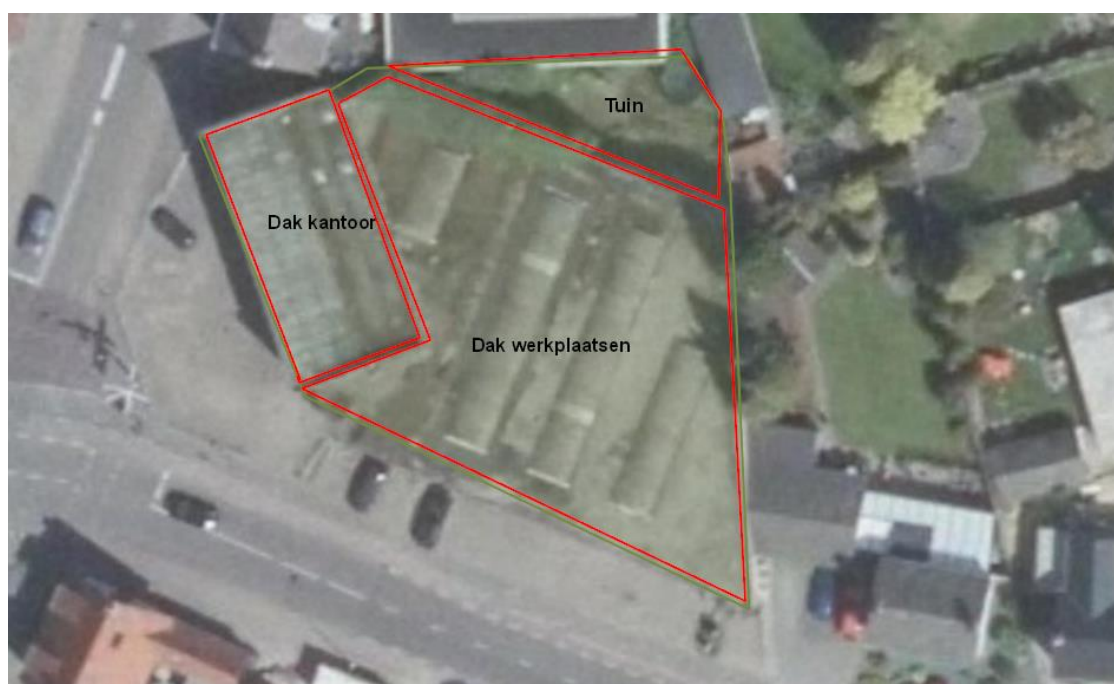
*Figuur 3: Bovenaanzicht van het slooppand. Links diagonaal: het kantoorgebouw (vergelijk met figuur 2 en 8) met rechts het garagewerkplaats gedeelte met langwerpige lichtkoepels (vergelijk met figuren: 7, 10 en 11).*

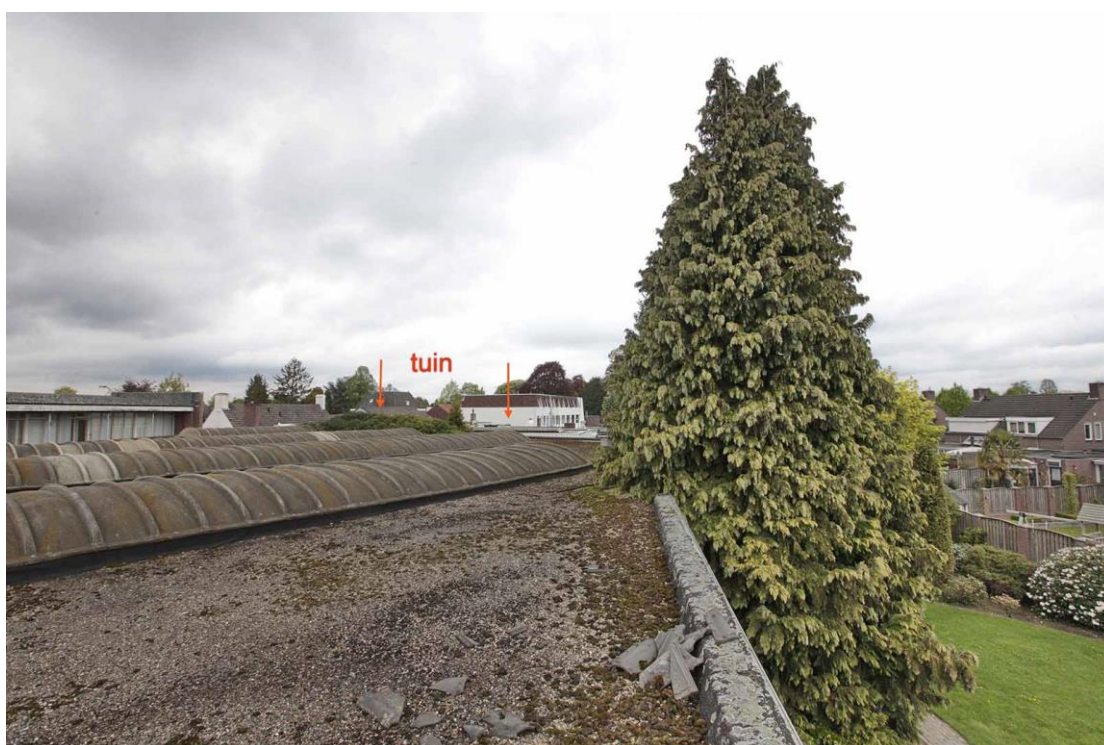
Het plangebied is arm aan soorten. Op het dak groeien enkele blad- en korstmossen en hедера, dat vanuit de bij de garage behorende tuin via de muur omhoogklimt. Het dak wordt tevens geflankeerd door enkele hoge coniferen uit de naastgelegen tuin.

Figuur 4: Garagedak met zicht op de aanwezige flora.

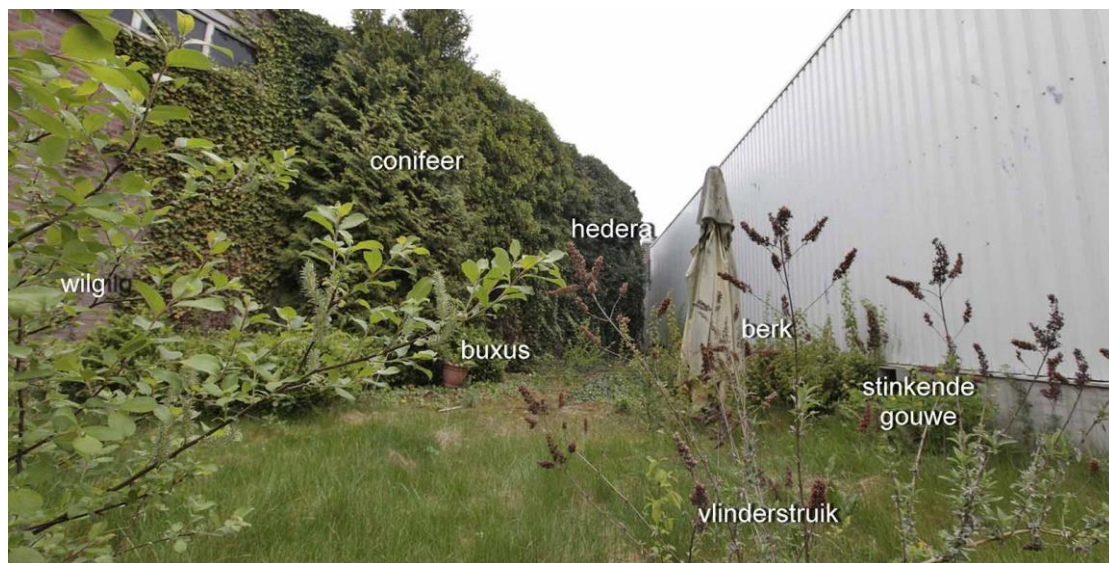
In de garagetuin (figuur 5) is, naast de tegen de muur opklimmende hедера, een grasveldje met onder andere stinkende gouwe, berk, wilg, conifeer en buxus aanwezig. Er is geen beschermde flora aanwezig.

Figuur 5: Garagetuin met algemene soorten.

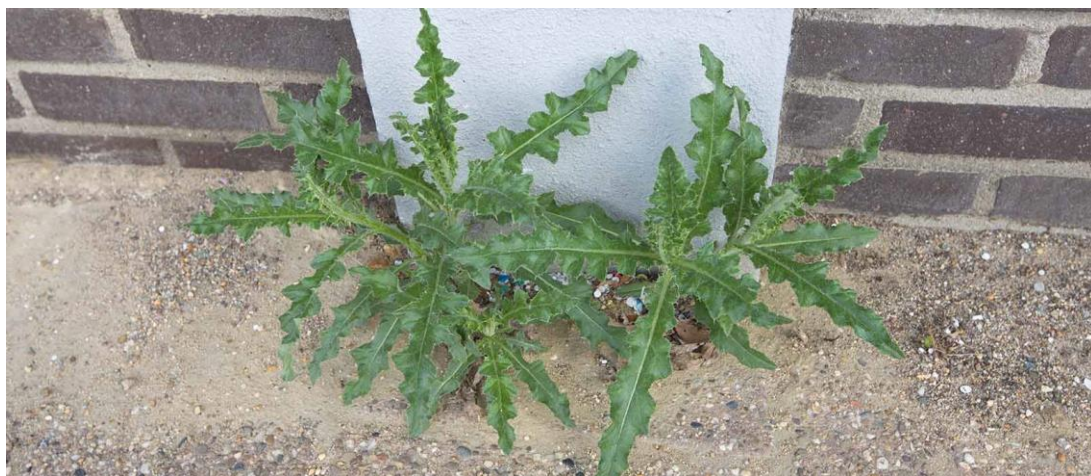
Aan de straatzijde zijn enkele algemene soorten zoals akkerdistel, brandnetel en heermoes aangetroffen. Er is geen beschermde flora aanwezig zoals bijvoorbeeld gestreepte wespenorchis, die weleens in vergelijkbaar verstedelijkt gebied voorkomt.

Figuur 6: Akkerdistel aan de straatzijde van het garagepand.

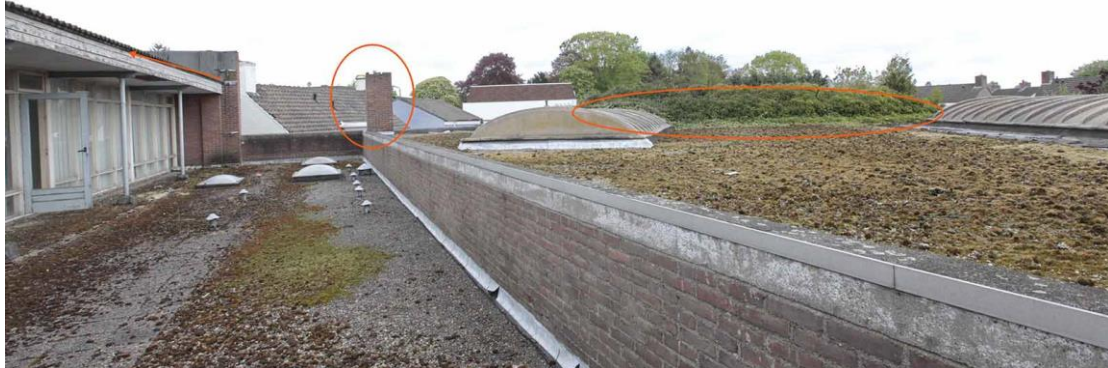
Er zijn geen directe indicaties (aanwezigheid of nestmateriaal) voor een gebruik van het gebouw door huismus of andere gebouw bewonende vogels. De potentiële mogelijkheid voor vogels zoals huismus om de ruimte tussen het golfplaten dak van het gebouw te benutten wordt beperkt door de volledige blootstelling aan de zon (figuur 7) waardoor te hoge temperaturen om succesvol te kunnen broeden zullen ontstaan.

Figuur 7: Zicht op het dak en potentiële faunaverblijfplaatsen. Rode pijl: toegang onder golfplatendak; cirkel linkerzijde: schoorsteen met mogelijke toegang voor vleermuizen; rechter cirkel: hederavegetatie met mogelijkheden tot nestelen.

De aanwezigheid van een schoorsteen (figuur 7) en open stootvoegen (figuur 8) bieden in potentie gelegenheid tot onderdak voor vleermuizen. Beide ruimten zijn tijdens een tweede bezoek geïnspecteerd.

Aanbevolen wordt om voorafgaand aan de sloop de spouwmuur en schoorsteen onder ecologische begeleiding tochtig te maken.

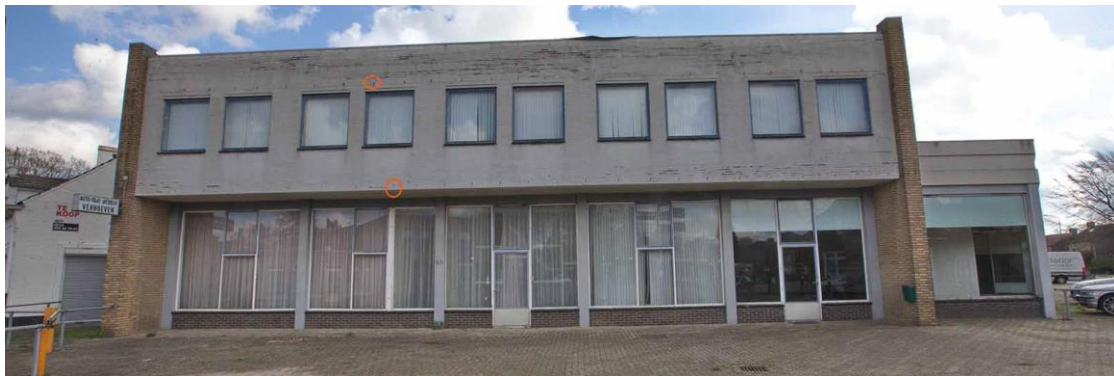
Figuur 8: Zicht op het kantoorgedeelte van het garagepand. Rode arcering: open stootvoegen die over de gehele voorgevel aanwezig zijn.

Er zijn op basis van de aard van de geluiden en visuele in- en uitwendige inspectie van de muur geen aanwijzing dat de soort gebruik maakt van de spouwmuur.

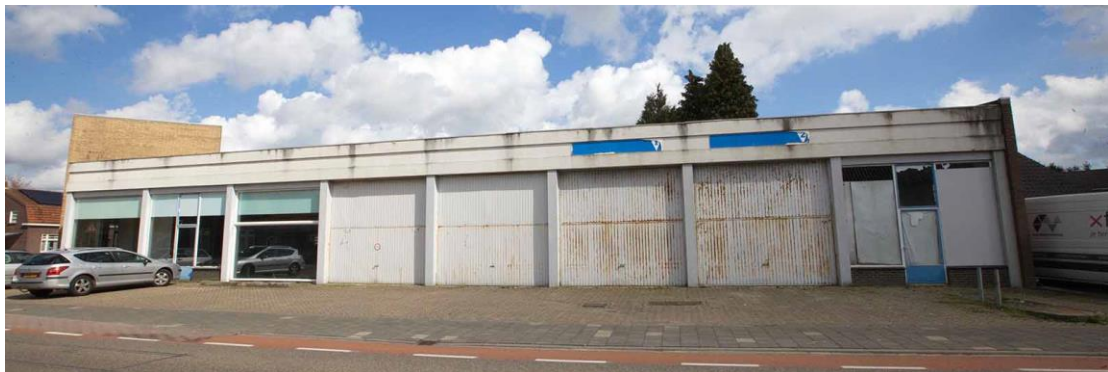
De onderstaande figuren 10 en 11 geven een beeld van de buiten - en binnenzijde van de voormalige garagewerkplaats weer. Er zijn hier geen diersporen aangetroffen.

Figuur 10: Zicht op de zijgevel van de garage aan de Nieuwstraat.

Figuur 11: Zicht op de garage vanuit de binnenzijde. Vergelijk de langwerpige lichtkoepels met figuur 4 en 7.
