## **Buro de Brug Rapporten**

B18-383

Archeologisch bureauonderzoek,  
Rabobanklocatie, Capucijnerplein 24-34  
te Budel, gemeente Cranendonck

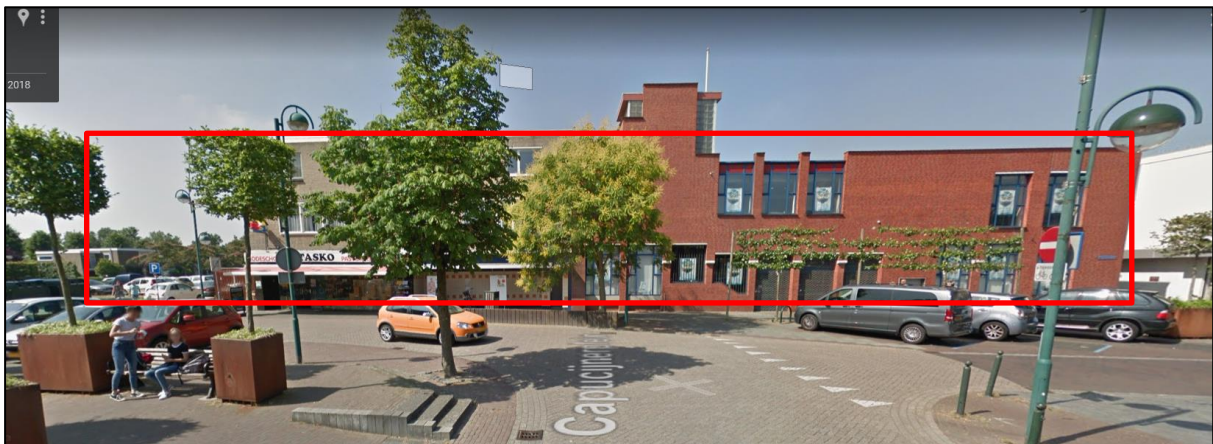
Afbeelding 2. De huidige situatie op het Capucijnerplein (bron: Google Streetview). Alle bebouwing wordt gesloopt. De geplande nieuwbouw is globaal aangegeven met de rode contour.

Op dit moment staat er een voormalig kantoor van de Rabobank (rechts in de afbeelding 2, met rode bakstenen) dat doorloopt over de huisnummers 24-30, en een winkelpand van o.a. de Tasko (links in beeld, met lichte bakstenen), zuidelijk van het bankgebouw, dat zich uitstrekt over de huisnummers 32-34. Zie afbeelding 2.

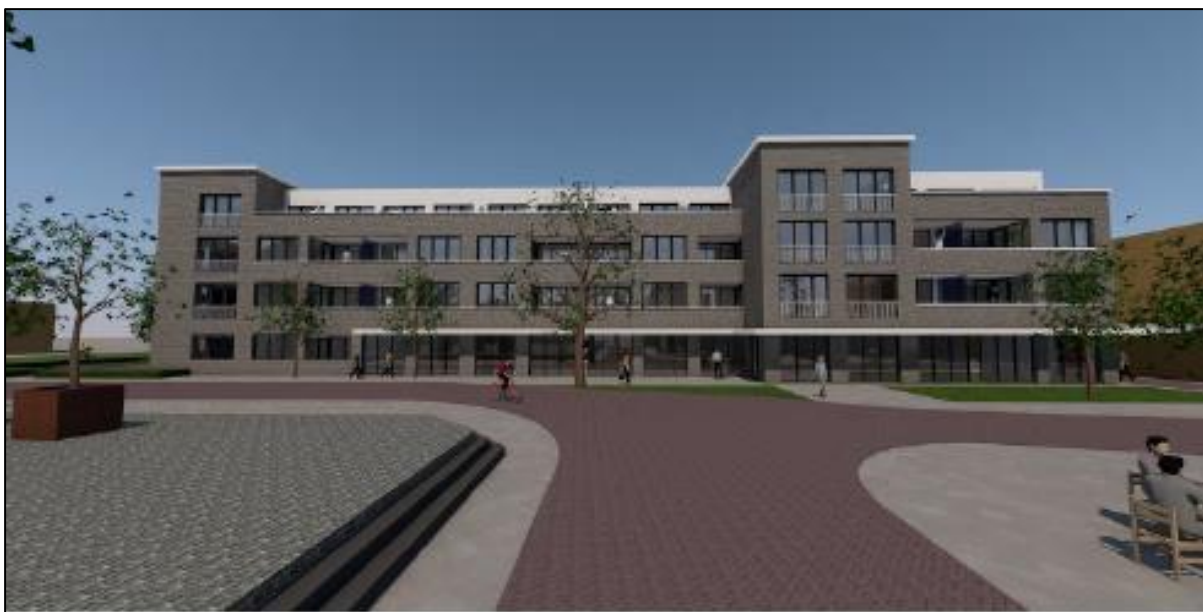
Afbeelding 3. Aangezicht op de geplande nieuwbouw (ontwerp) vanaf het Capucijnerplein (bron: opdrachtgever).

Het nieuw te realiseren appartementencomplex strekt zich uit over de huisnummers 24-34, plus een deel van het thans onbebouwde terrein zuidelijk van de Tasko, en zal volledig worden onderkelderd t.b.v. een parkeergarage. Zie afbeelding 3, 4, 5 en 6.
