# Verkennd bodem- en asbestonderzoek Meemortel 7 te Budel (Gemeente: Cranendonck)

# Verkenkend bodem- en asbestonderzoek Meemortel 7 te Budel, deellocaties A en B (Gemeente: Cranendonck)

Aeres Milieu Projectnummer : AM23430  
Status rapport : Definitief (versie 1)  
Datum : 27 oktober 2023

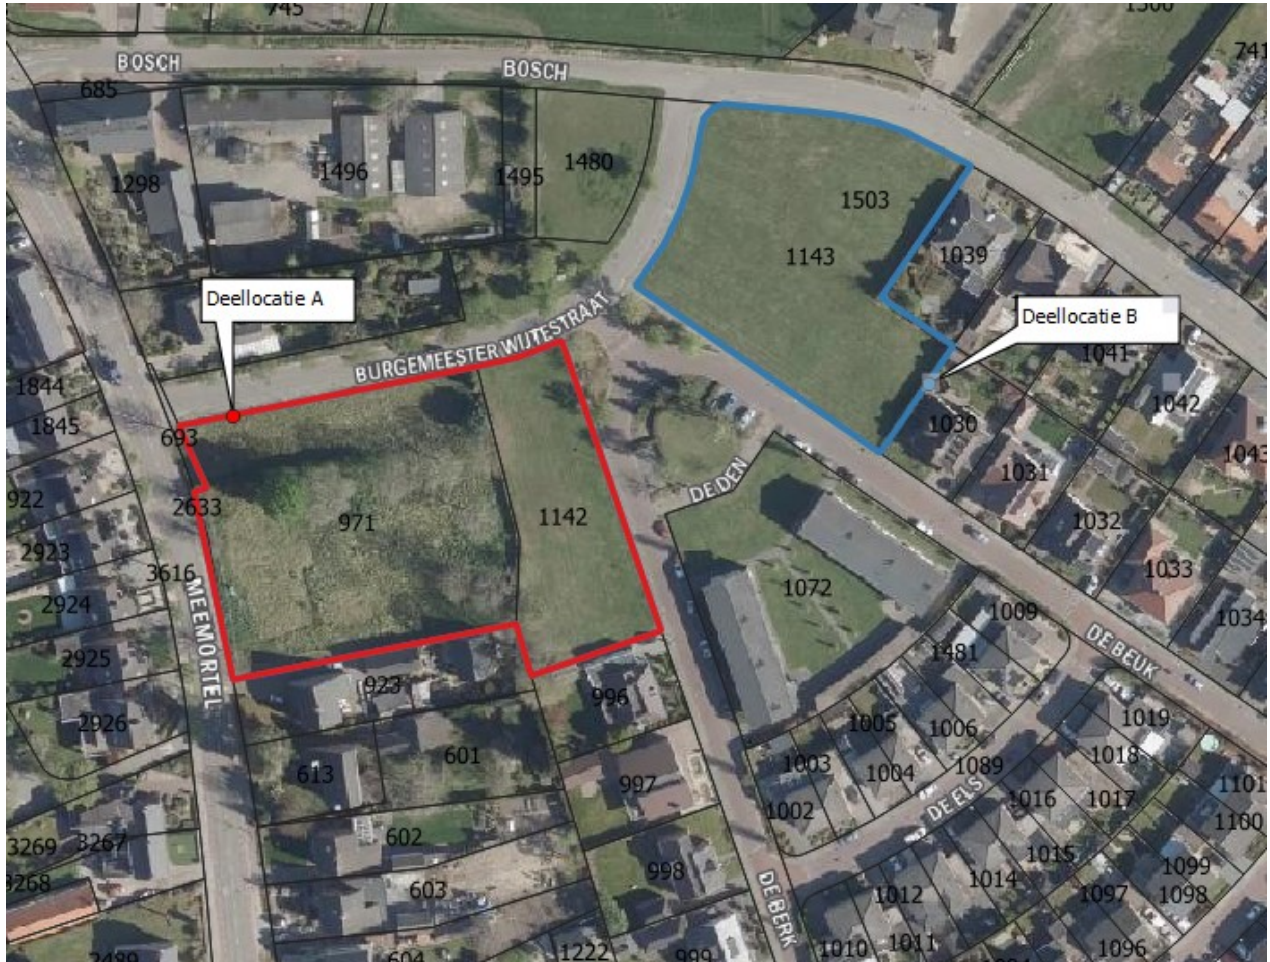
Afbeelding 1: globale begrenzing deellocaties (bron luchtfoto: PDOK)

Zie bijlage 1 voor een topografische en kadastrale kaart. Op onderstaande luchtfoto is de globale begrenzing van de twee deellocaties weergegeven. Deellocatie A is rood omkaderd en deellocatie B is blauw omkaderd.

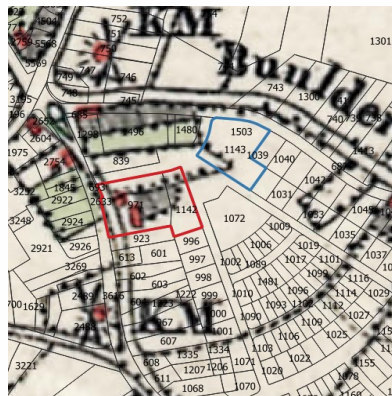
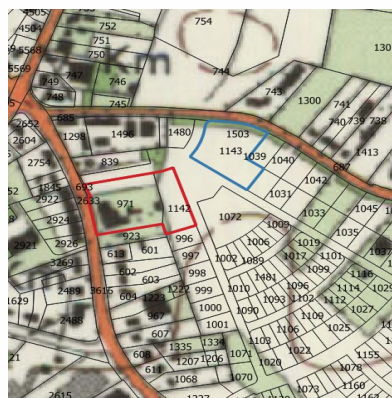
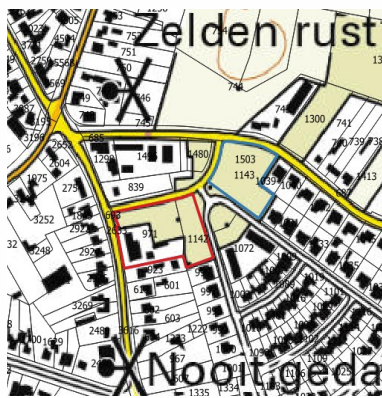
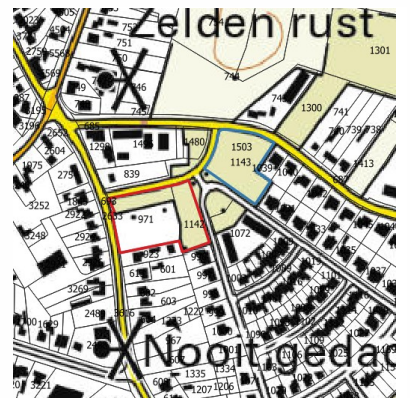
Afbeelding 2: geraadpleegde historische kaarten (bron kaarten: topotijdreis.nl)

Op de kaart van 1902 is af te leiden dat deellocatie A reeds bebouwd was. Tot 2017 is deze deellocatie gedeeltelijk bebouwd geweest. De bebouwing van het woonhuis met bijgebouwen is in de loop van de tijd enkele malen aangepast. Zo is er in 1902 te zien dat er op twee plekken bebouwing geweest is met daarachter twee rijen bomen. Vanaf 1953 is de bebouwing uitgebreid en zijn er op de historische kaarten minder bomen zichtbaar. In 1973 is de bebouwing nogmaals aangepast. Omstreeks 2003 heeft zuidoostelijk een woonuitbreiding plaatsgevonden. In 2017 is voor het laatst bebouwing te zien. Na sloop van deze bebouwing bleef het gebied braakliggend. De kaart van 2018 komt overeen met de huidige situatie.

Deellocatie B is altijd onbebouwd geweest. In de periode van 1902 tot 1952 zijn er in de zuidwestelijke hoek van deze deellocatie bomen zichtbaar.

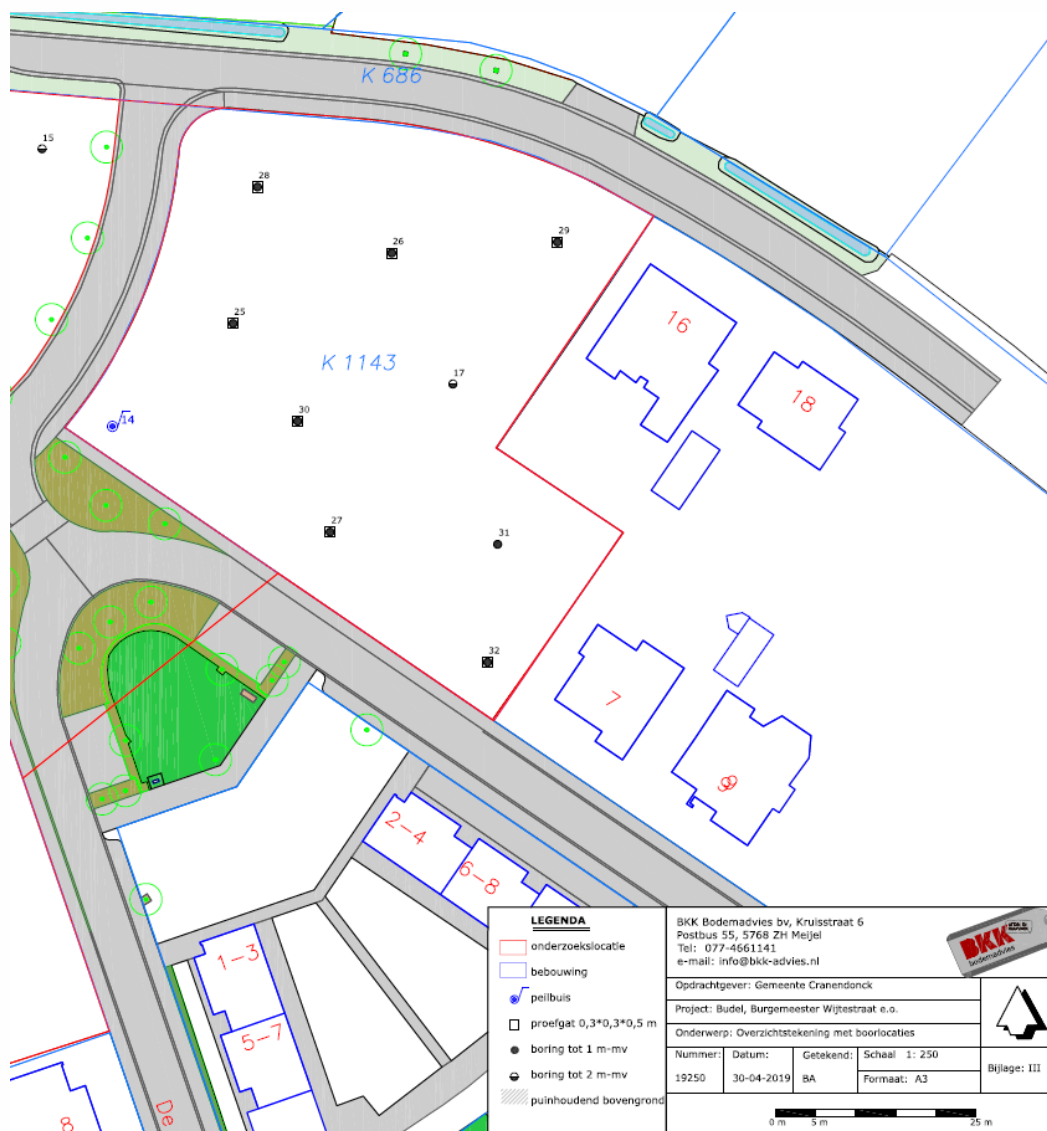
Afbeelding 4: Boorpuntenkaart, verkennend bodemonderzoek Burgemeester Wijtestraat e.o. te Budel, 19250.BKK, 6 juni 2019, BKK Bodemadvies bv in opdracht van Gemeente Cranendonck.

| Kenmerk | Bijzonderheden | |
|---|---|---|
| Verkenkend onderzoek VO Burgemeester Wijtestraat d.d. 06-06-2019 BKK Advies. 19250.BKK | Conclusie betreffende deellocatie B | Boorpunten 14, 17 en 25 t/m 32 ( Zie afbeelding 4). Mengmonsters 15, 16, 17 en 18. Lichte verhoging met de metalen zink en cadmium. Pijlbuis 14: lichte overschrijdingen t.o.v. normwaarden grondwater van zink, barium, xylenen. |
