**Verkennd Bodemonderzoek**

**Broekkant 47  
Budel**

**rapport 2571R005**

**datum:** 3 november 2014  
**opdrachtgever:** Everhage BV,  
Speelheuvelstraat 23,  
5711 AS SOMEREN.

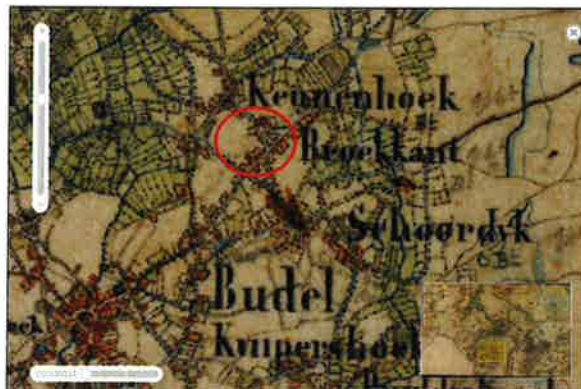
Uit historische kaarten (bron: <http://www.watwaswaar.nl>) blijkt dat in 1850 de Broekkant met aangrenzende bebouwing al aanwezig was. Ter plaatse van de onderzoekslocatie lijkt in het verleden nooit bebouwing aanwezig te zijn geweest. Omdat de onderzoekslocatie nooit bebouwd is geweest is het onwaarschijnlijk dat op de locatie zinkassen zijn toegepast.

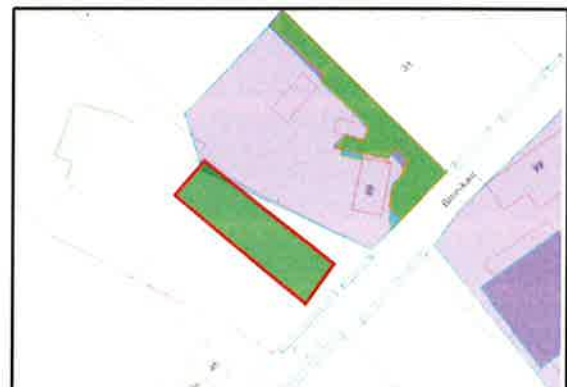
In 2000 is op een gedeelte (zie rood kader) van de onderzoekslocatie een verkennend bodemonderzoek (M&A milieuadviesbureau, rapport 20-WA-BBr49, d.d. 15 februari 2000) uitgevoerd. Uit de resultaten blijkt dat de bovengrond destijds sterk verontreinigd was met zink en koper. Het grondwater is destijds niet onderzocht.

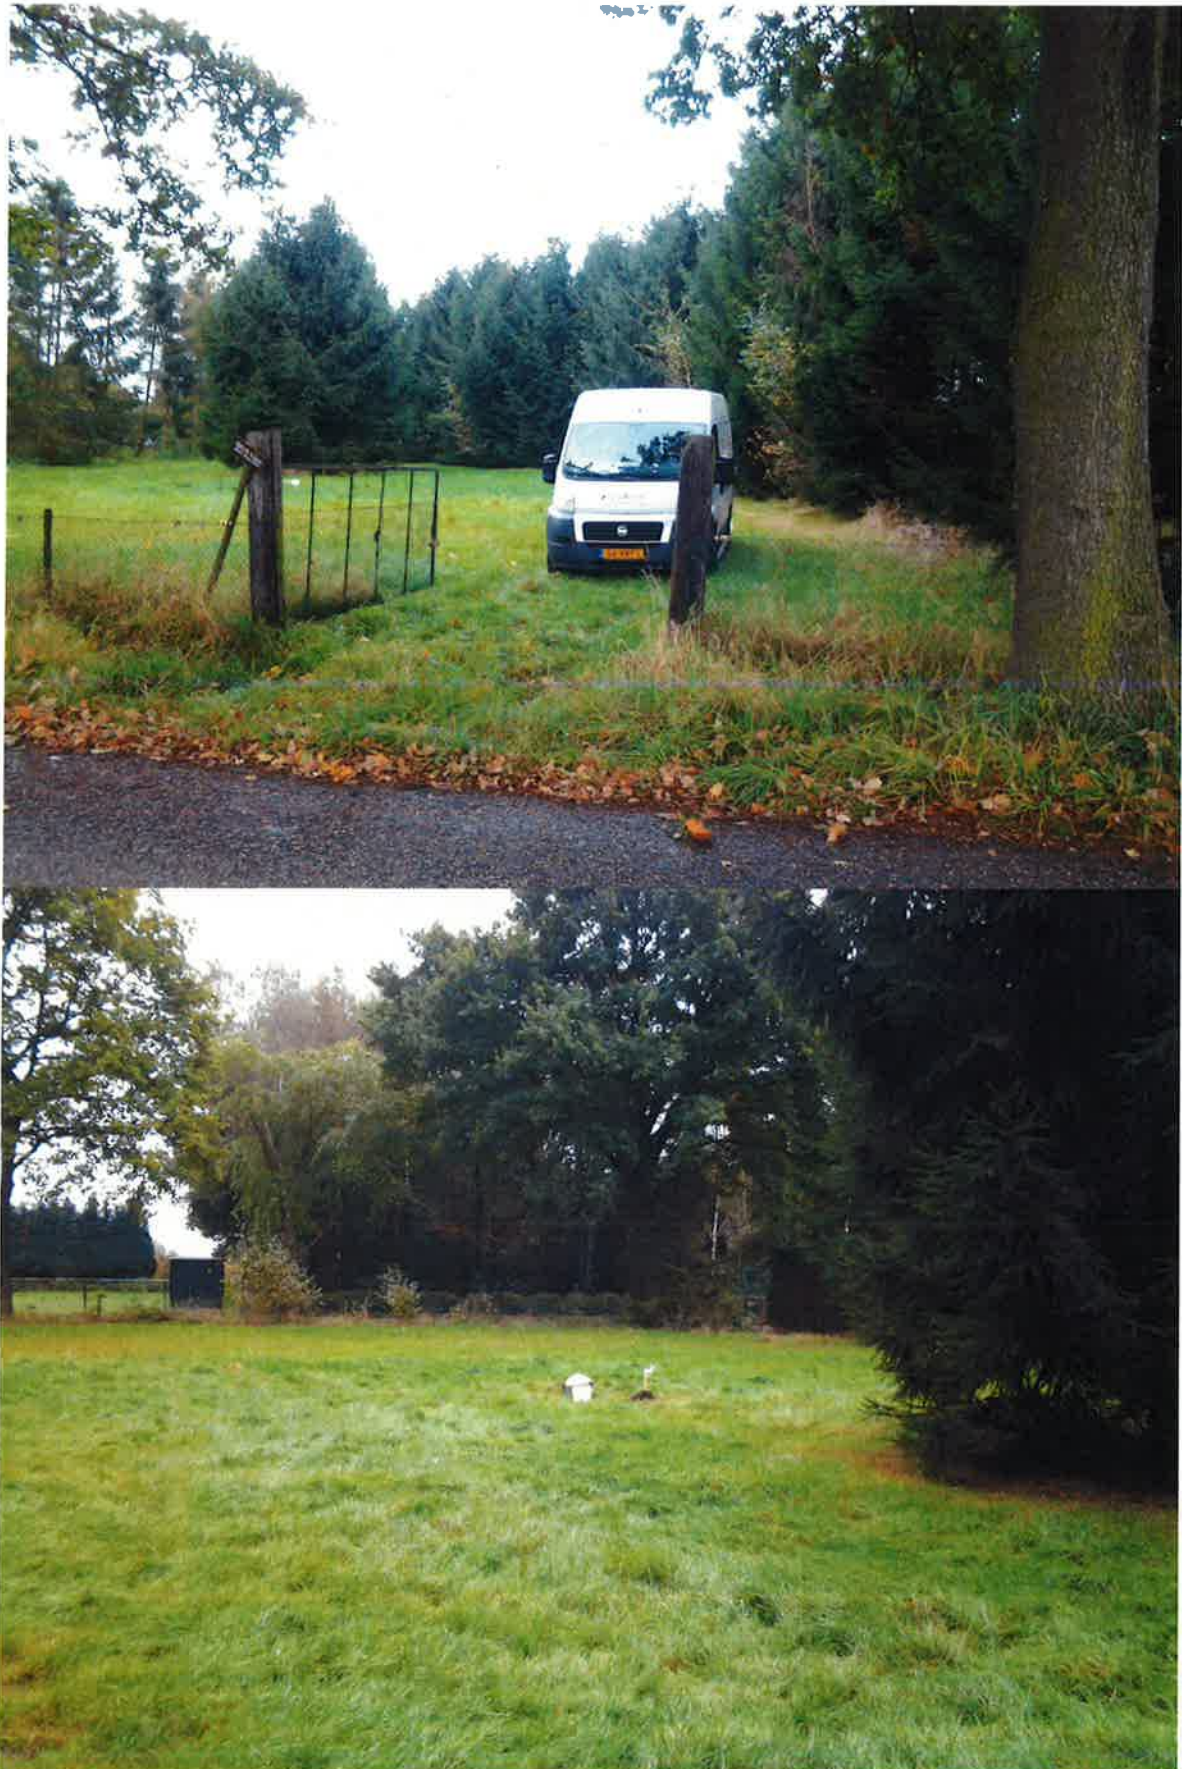
**Foto's van de onderzoekslocatie – 9 oktober 2014**

De onderzoekslocatie is momenteel in gebruik als grasland met enkele naaldbomen. Op de locatie is momenteel geen bebouwing aanwezig. De onderzoekslocatie is gelegen aan de Broekkant. Uit de zinkassenwegenkaart van de gemeente Cranendonck blijkt dat de Broekkant in het verleden verhard is geweest met zinkassen. Van nabij gelegen percelen is bekend dat er ook zinkassen op erven zijn toegepast als verhardingsmateriaal.

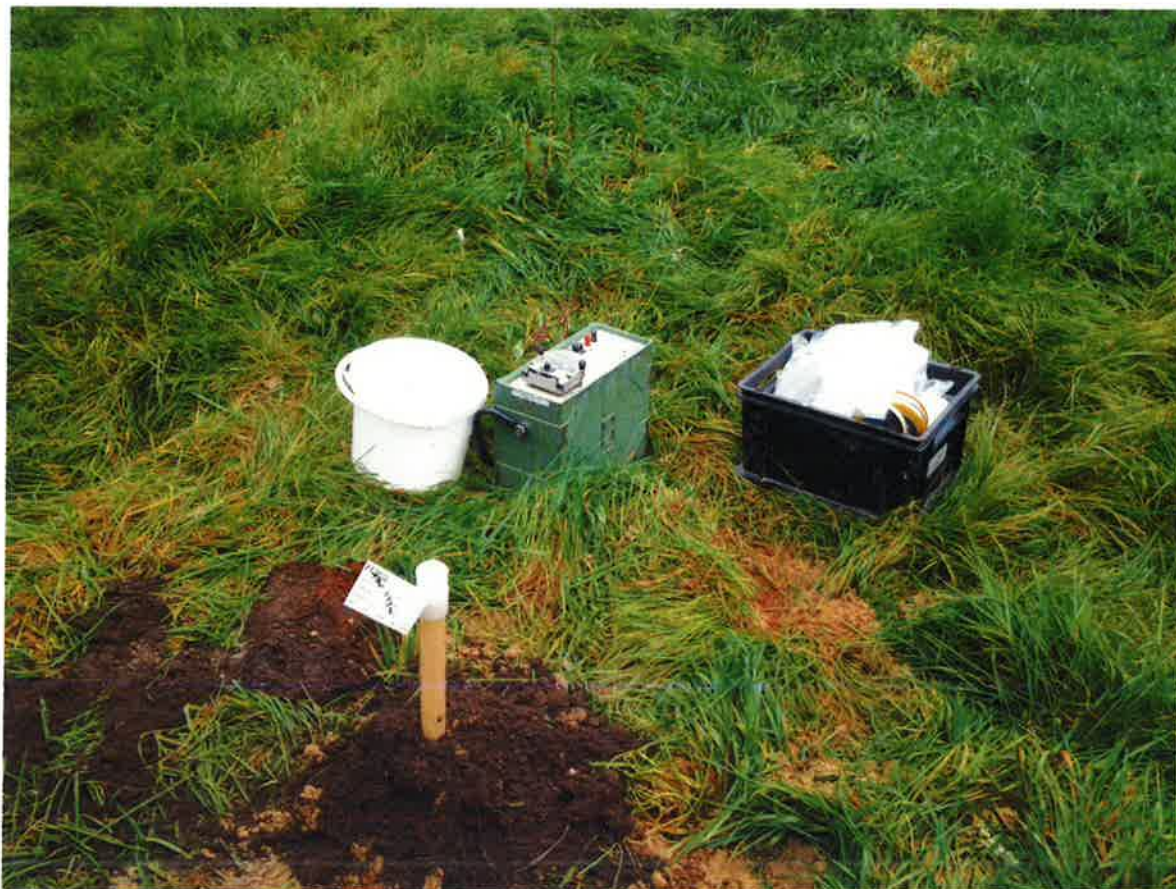
**Foto van de geplaatste peilbuis (centraal op de onderzoekslocatie) – 9 oktober 2014**

Voor het plaatsen van de peilbuis wordt geboord tot circa 1,5 meter beneden de freatische grondwaterspiegel. Het materiaal van de buis is slagvast P.V.C.. Het geperforeerde gedeelte wordt omgeven door een gewassen, paraffinevrije filterkous en gegloeid en gezeefd filtergrind. Het niet-geperforeerde gedeelte wordt met de oorspronkelijke grond omstort. Het boorgat wordt afgedicht met een laag zwelklei van ca. 30 cm.

De geplaatste peilbuis heeft een slechte instroming ( $< 100$  ml/minuut). Vermoedelijk wordt de slechte instroming veroorzaakt door het aanwezige leempakket (2,7-3,8 m-mv).

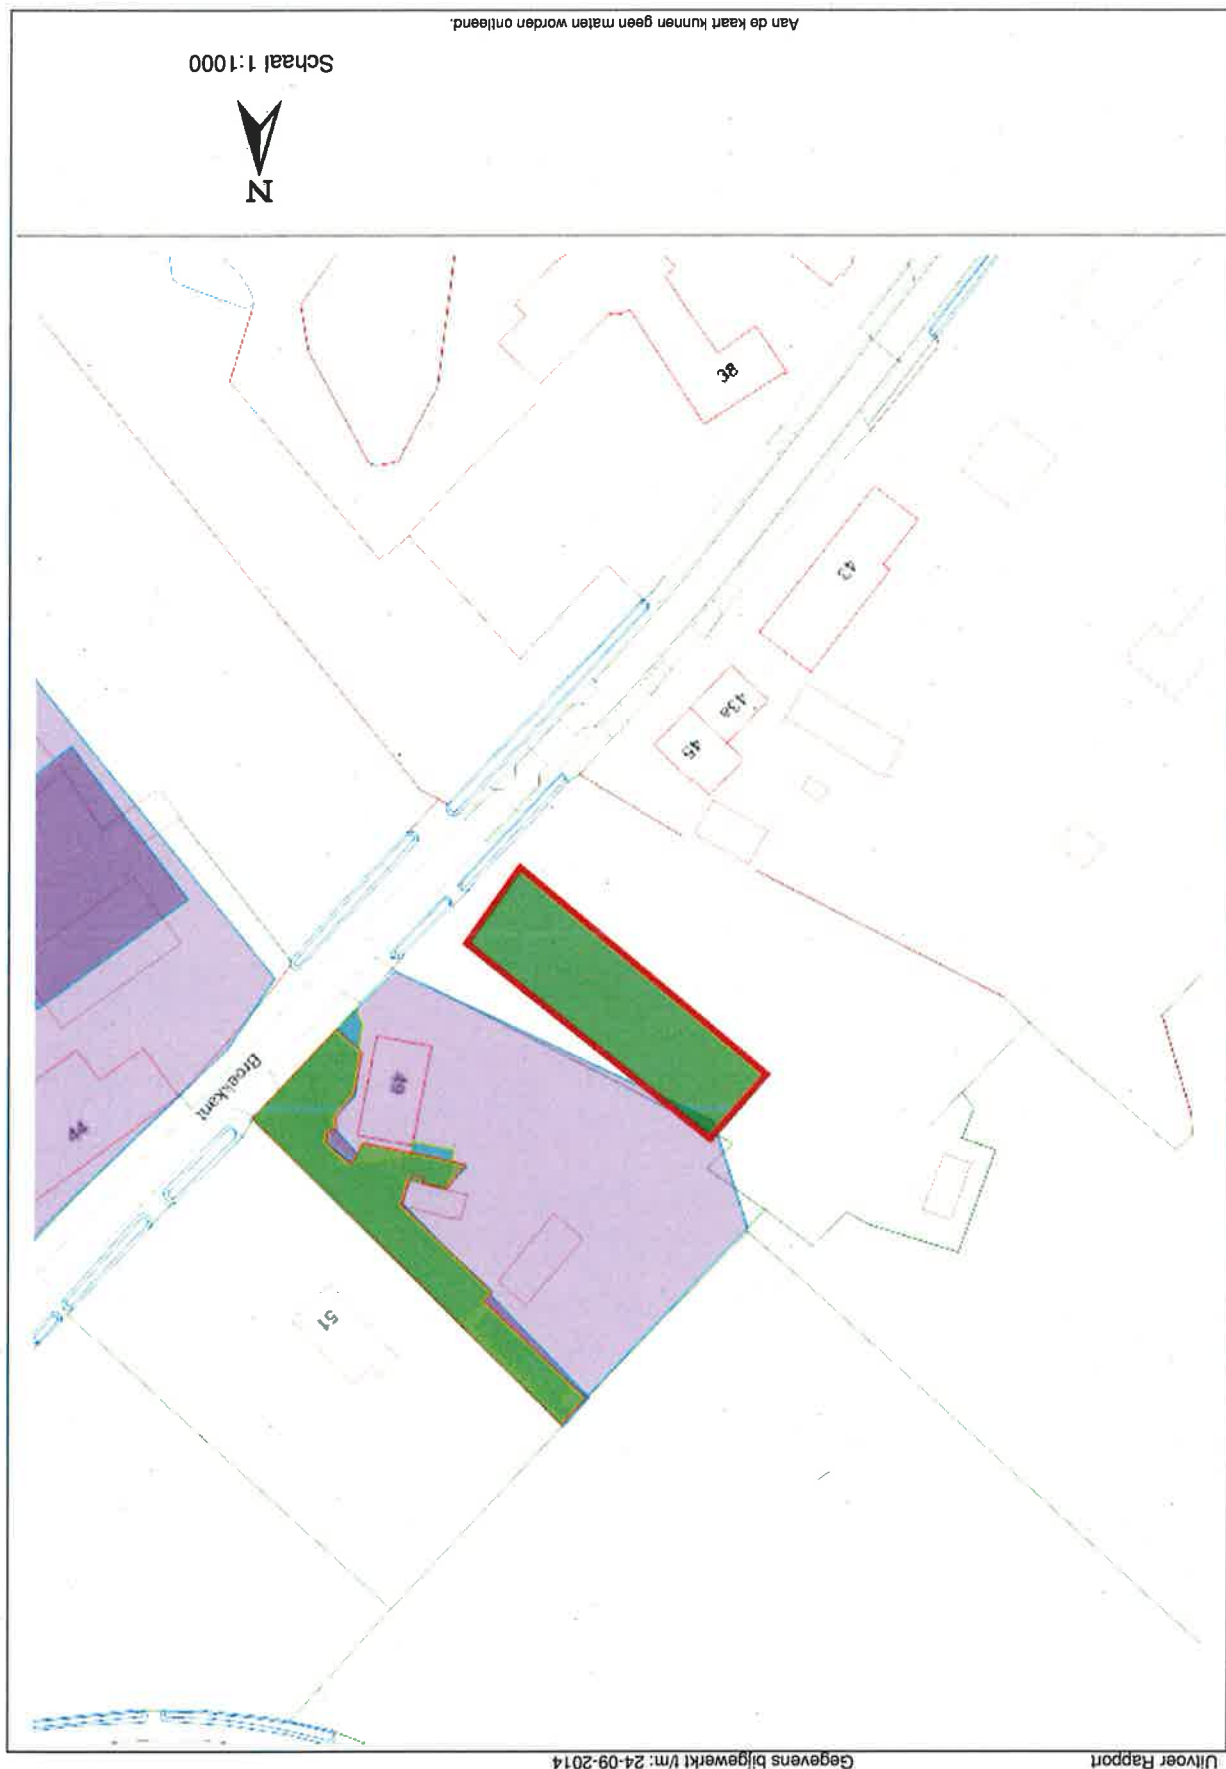
| Datum: | 25-03-2002 | Conclusie opm: Grondwater niet geanalyseerd; koper en zink in bovengrond houden waarschijnlijk verband met voormalige weg op perceel |

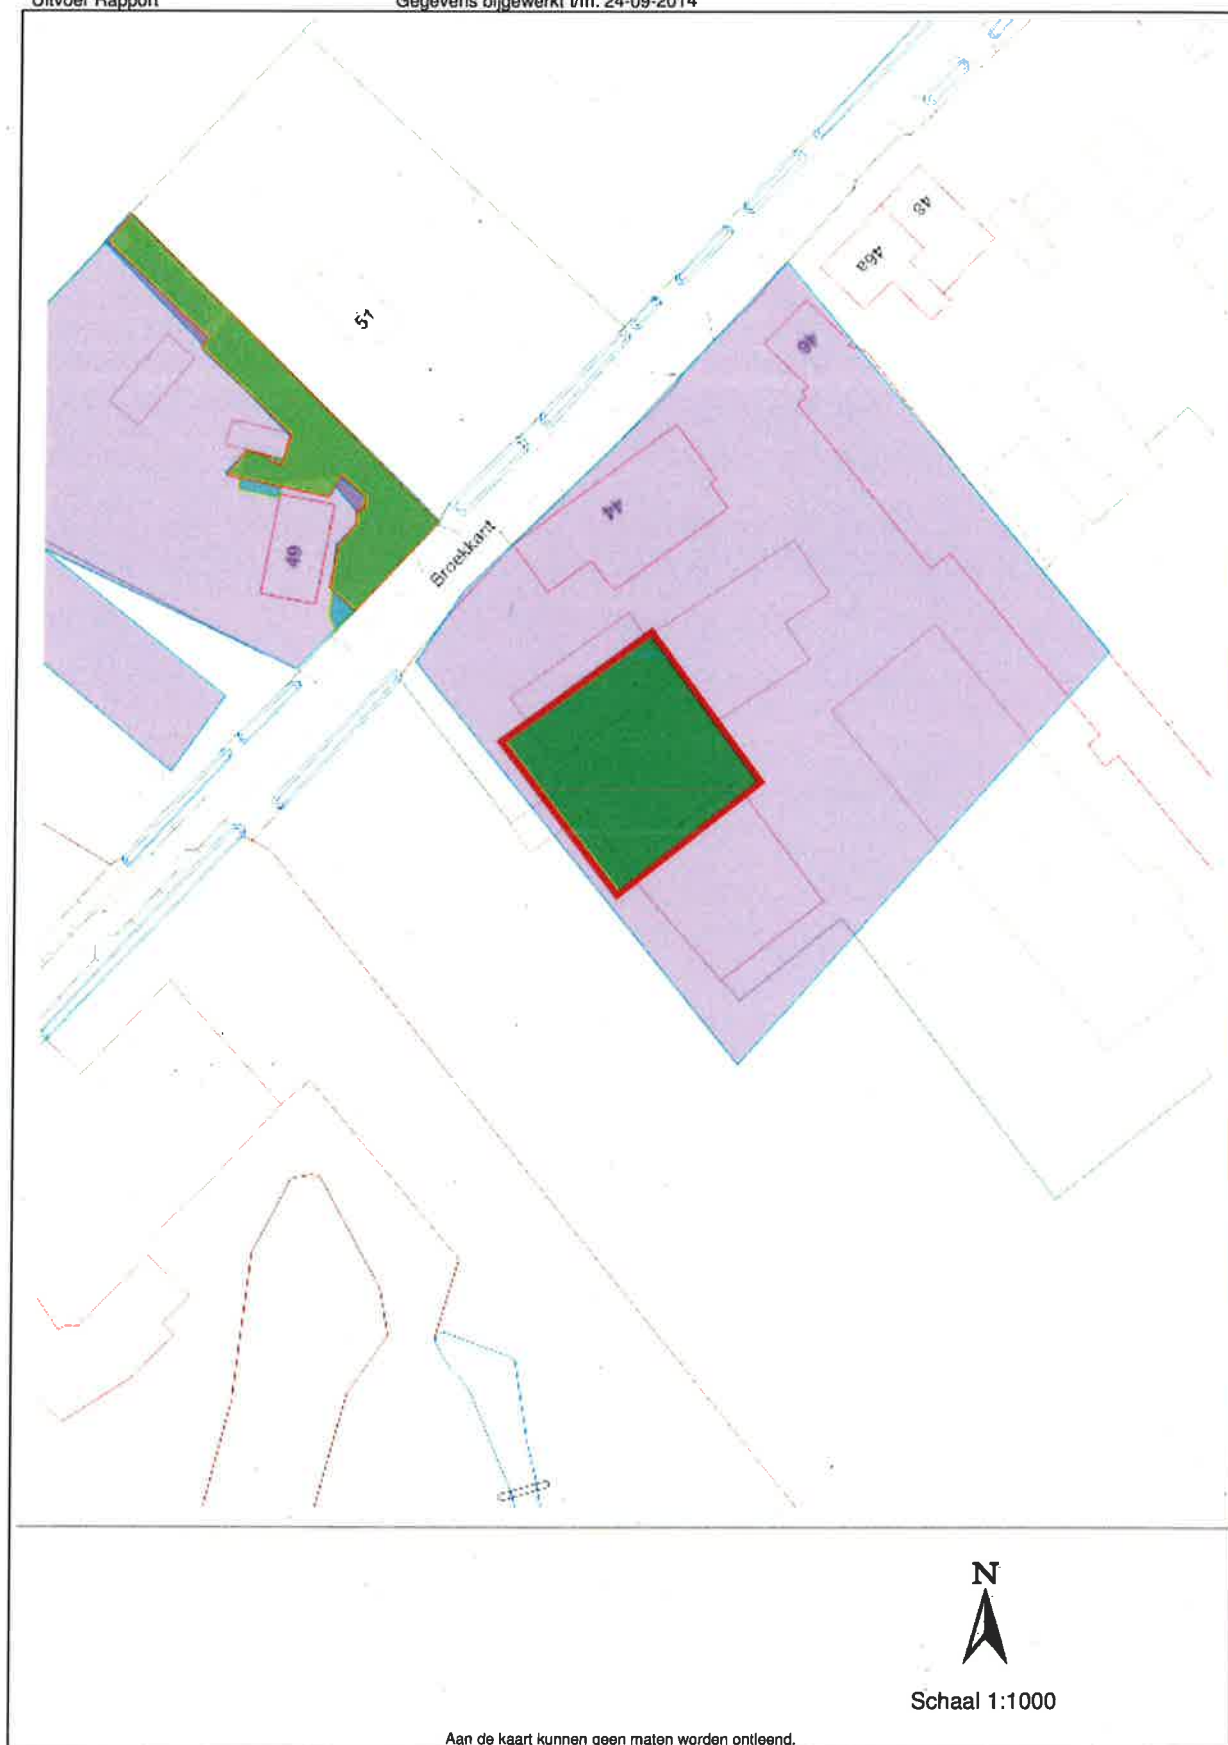
Conclusie: Zln:- Anal: BG: Cd, Cu, Zn > S, OG:-, GW: Cr, Cu, Hg > S, EOX verhoogd Geen beperkingen geplande bouwactiviteiten, hypothese formeel verwerpen, geen nader onderzoek noodzakelijk.
