# **VERKENNEND BODEMONDERZOEK**

**Conform NEN 5740**

**Midbuulweg 8, Budel**

Rapportnummer : 220-BMi8-vo-v1

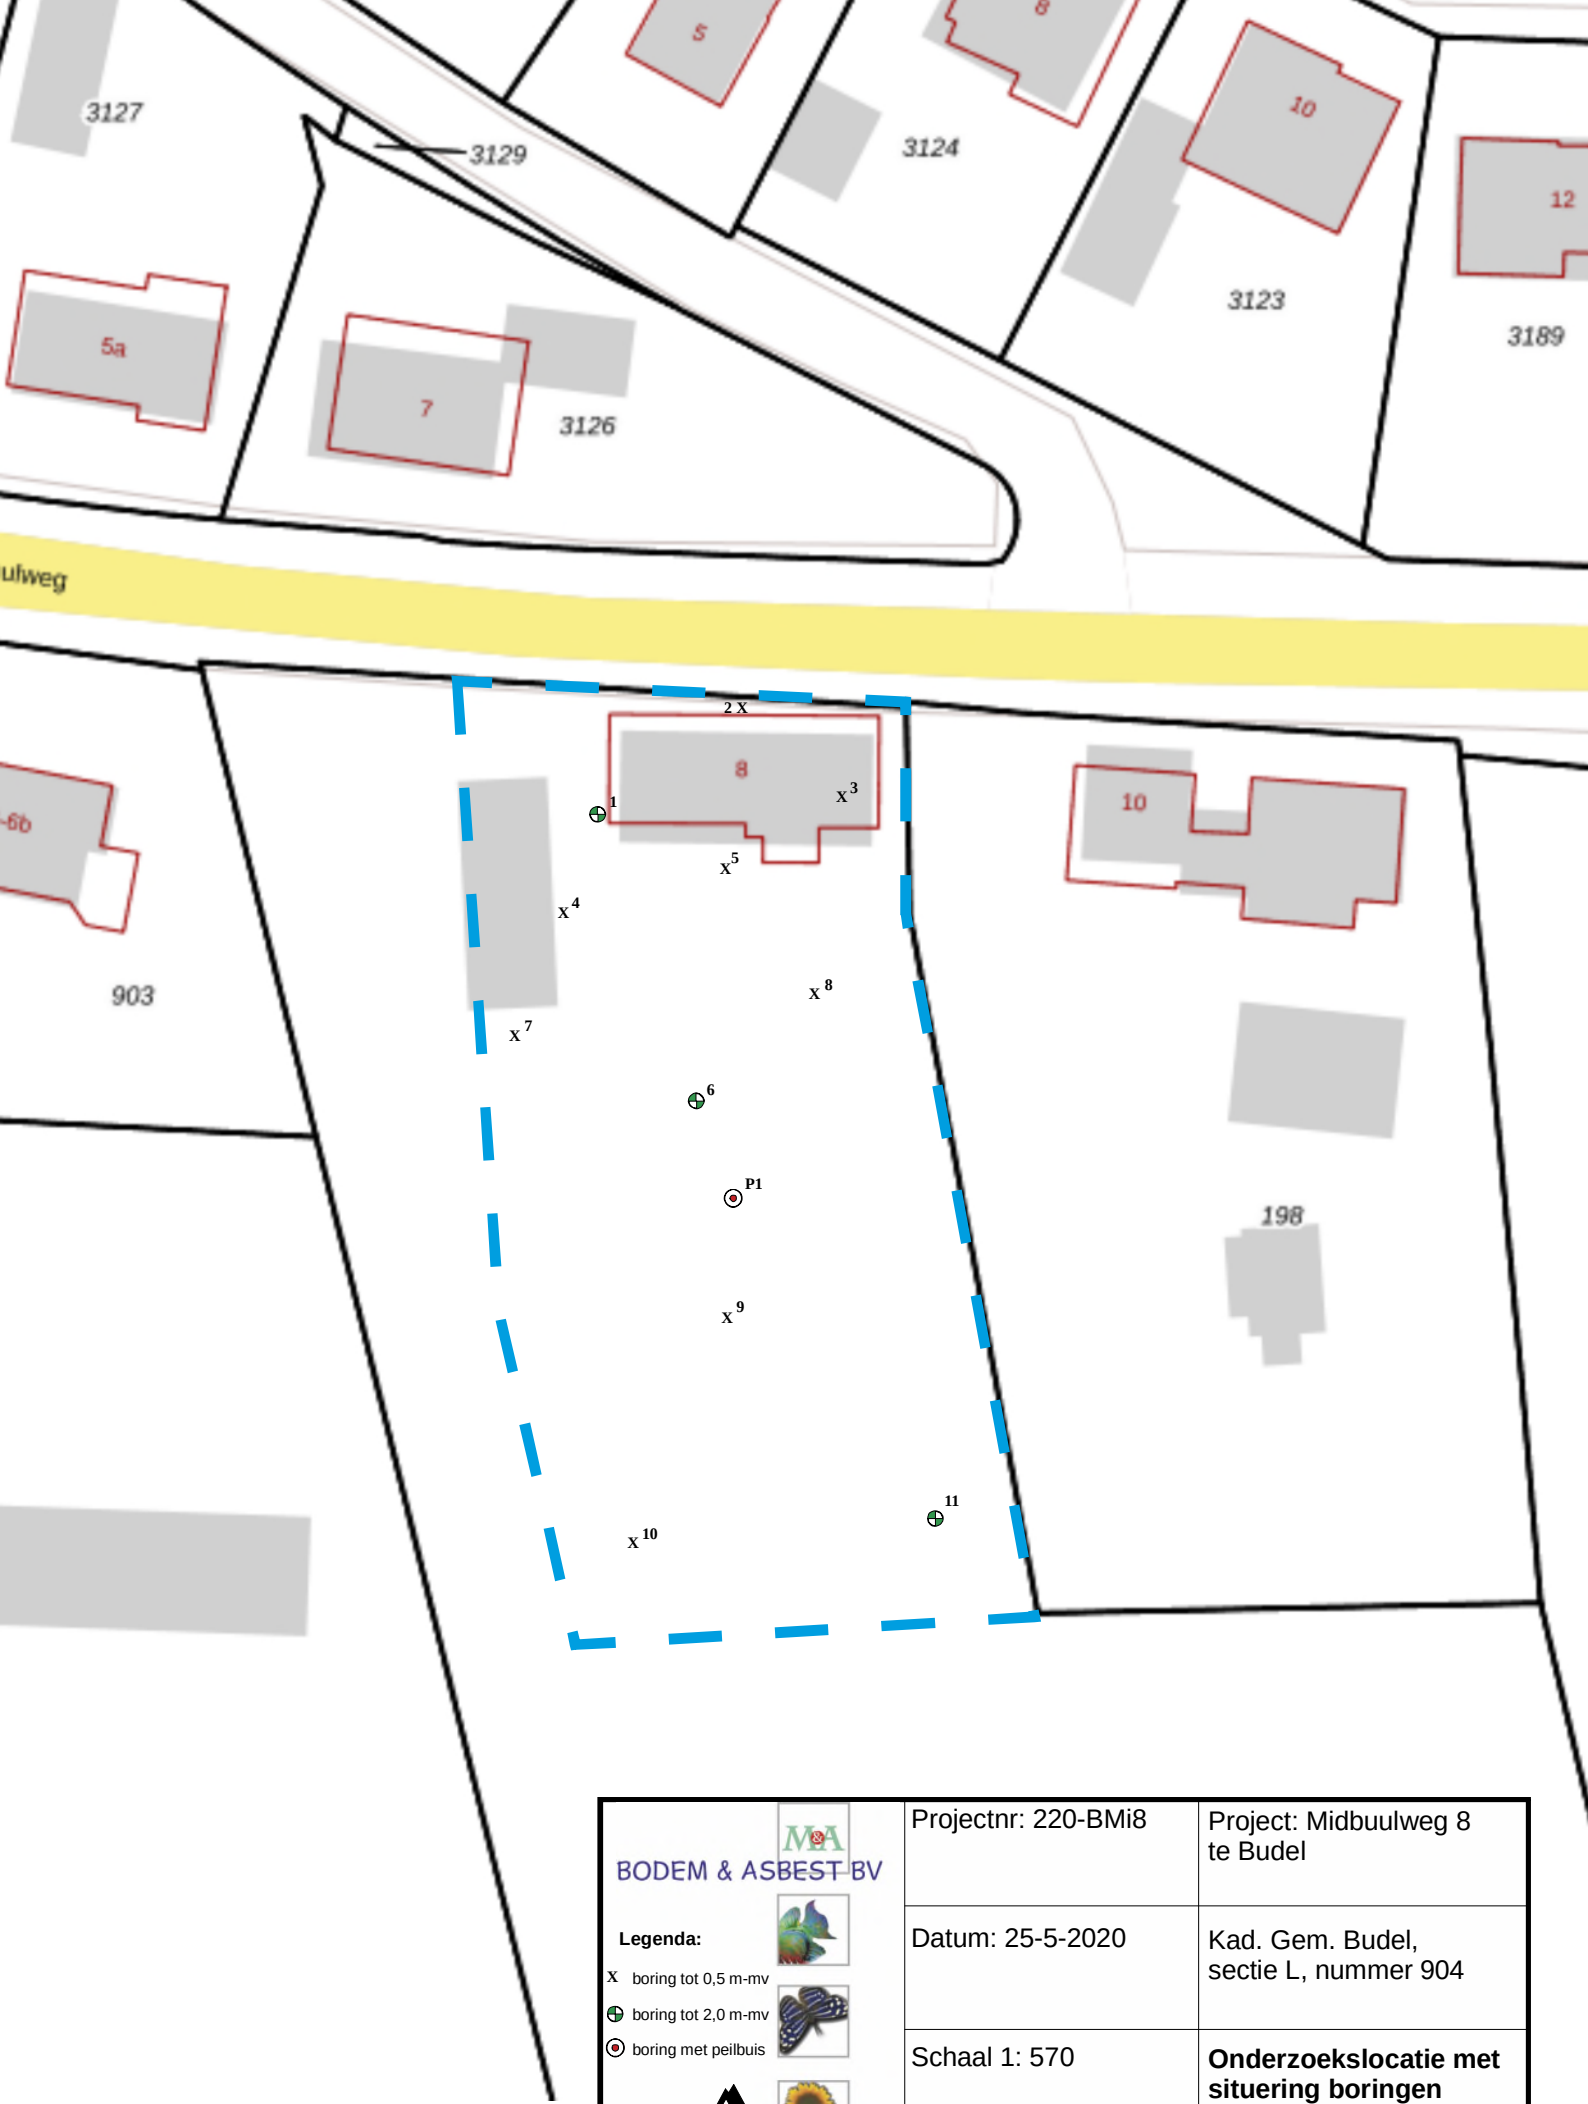
| <br><b>BODEM &amp; ASBEST-BV</b><br><br><b>Legenda:</b><br>X boring tot 0,5 m-mv<br> boring tot 2,0 m-mv<br> boring met peilbuis<br><br> | Projectnr: 220-BMi8 | Project: Midbuulweg 8 te Budel |

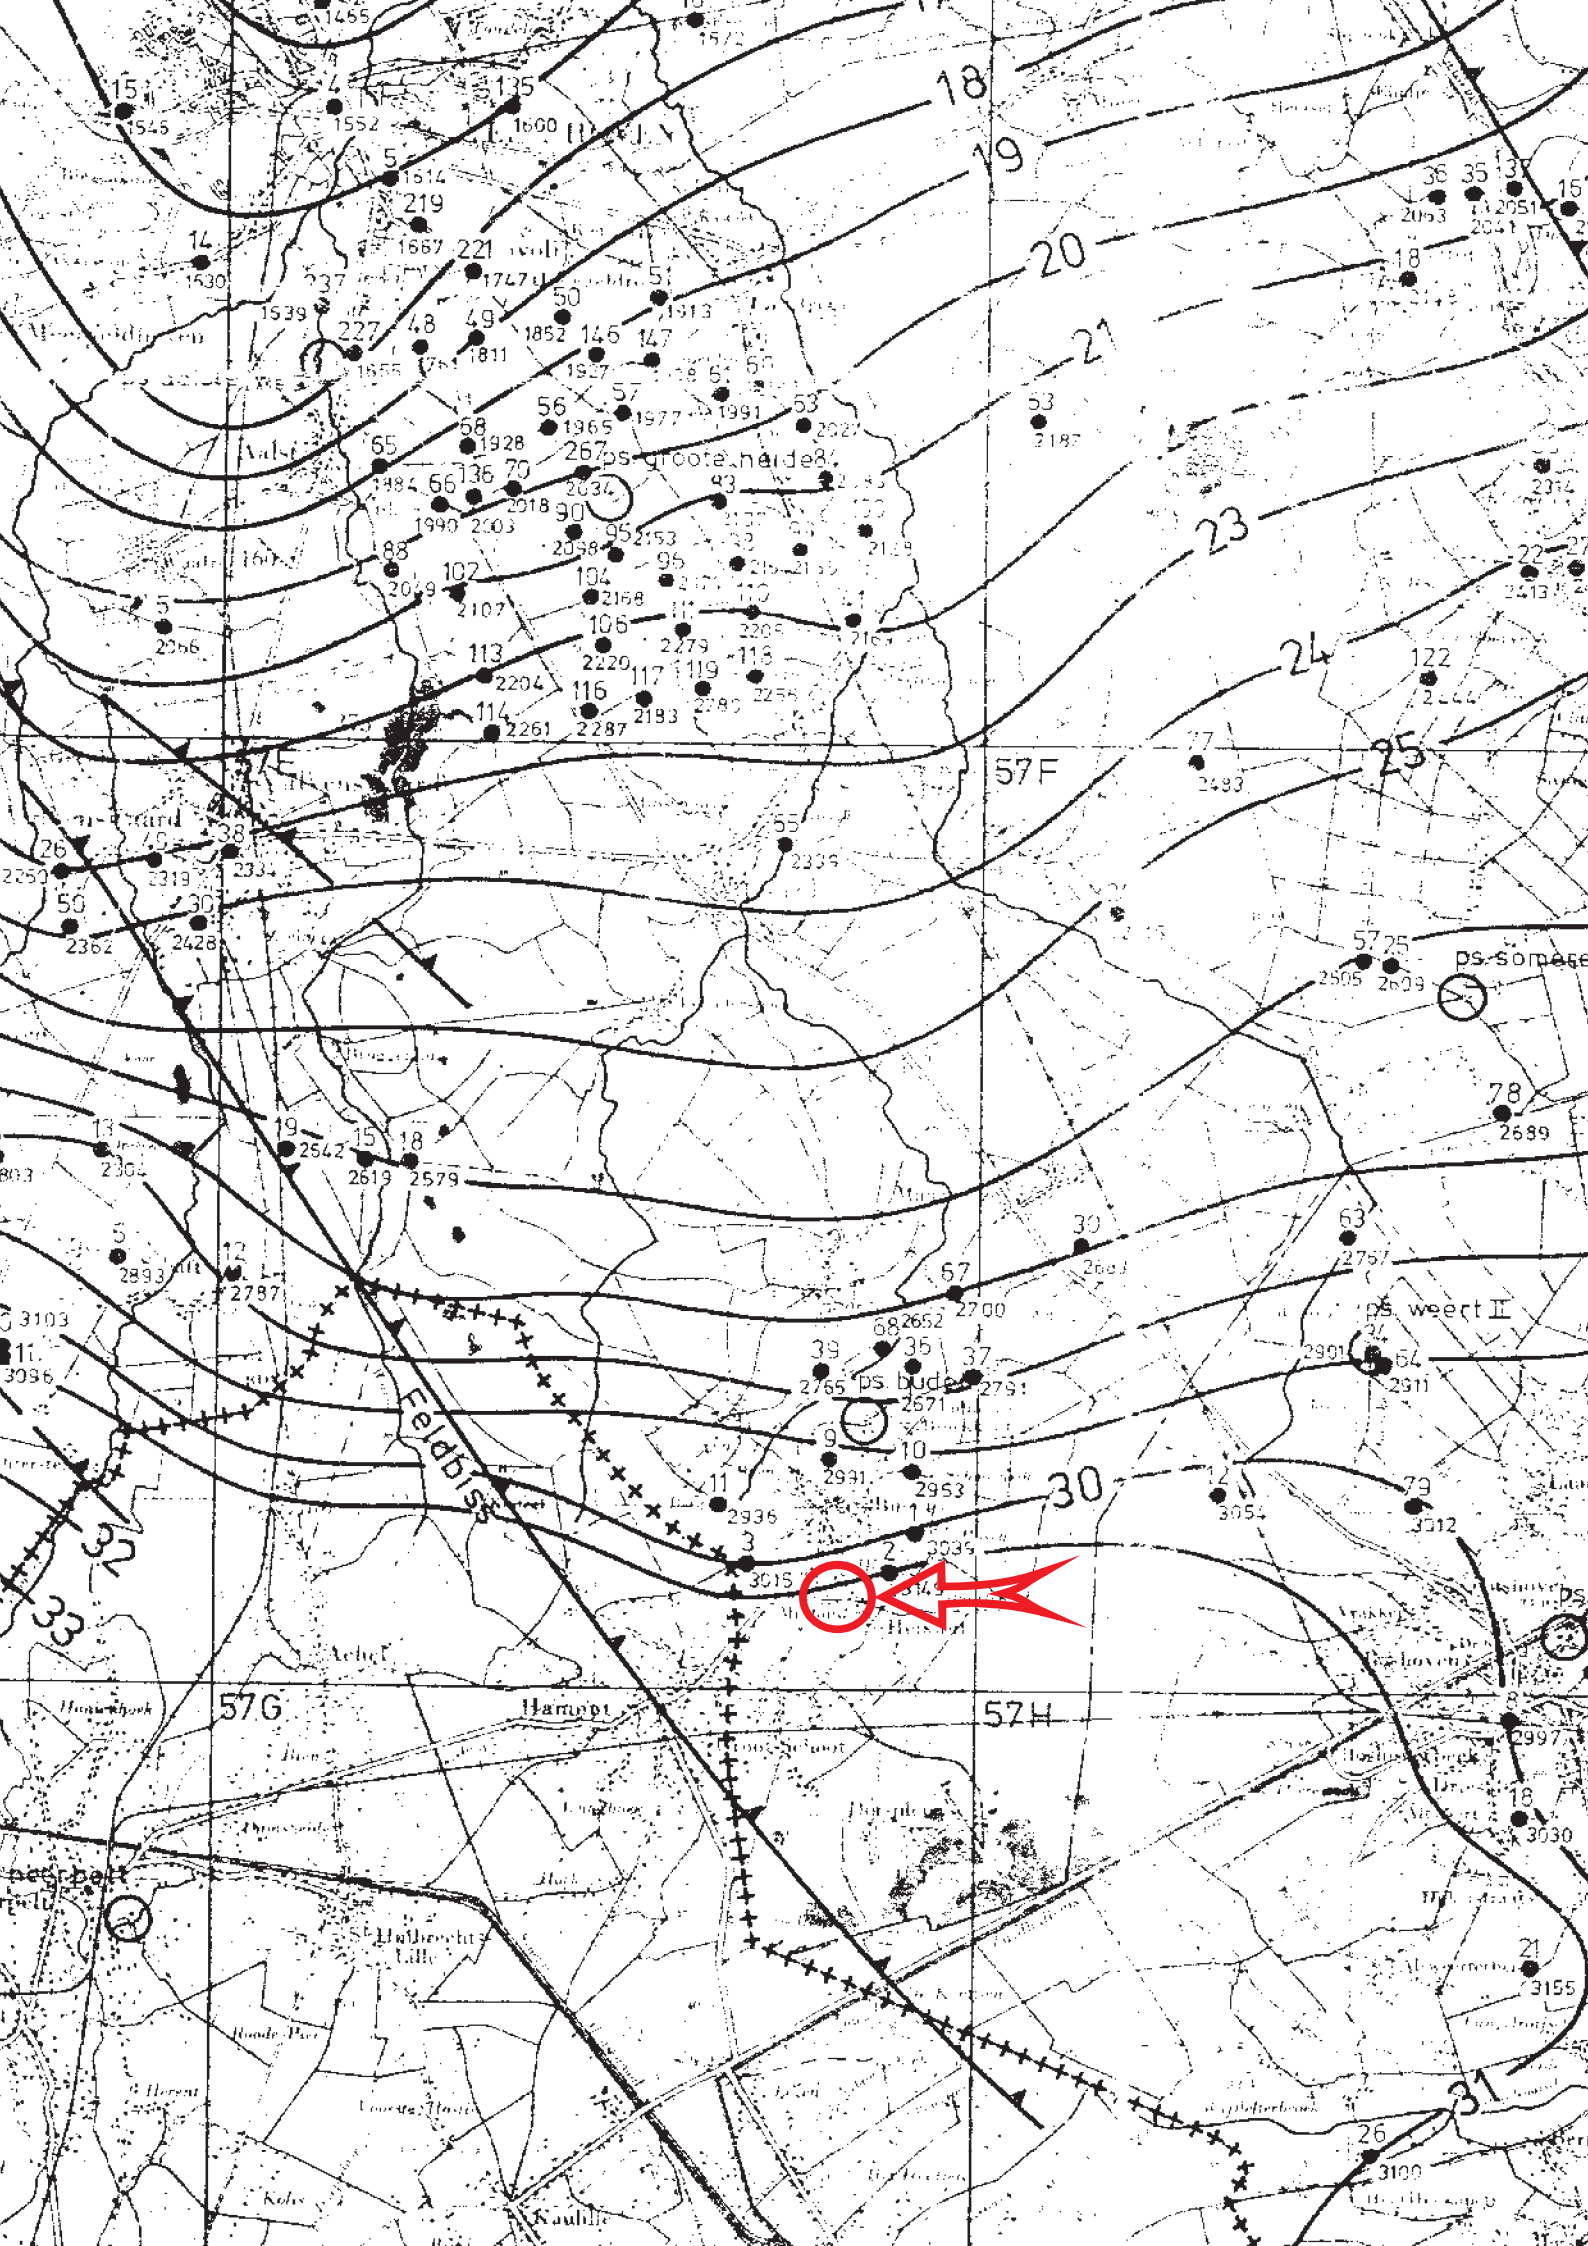
## **Bijlage 2 : Isohypsens**

De grondwaterspiegel van het freatische grondwater bevindt zich op ca. 31 meter boven NAP. De grondwaterstromingsrichting is noordelijk.

Deze gegevens zijn ontleend aan de door TNO samengestelde grondwaterkaart van Nederland (kaart 57 oost, kaartblad 57F). Op de tekening in bijlage 2 zijn de isohypsen van de omgeving van de onderzoekslocatie weergegeven.

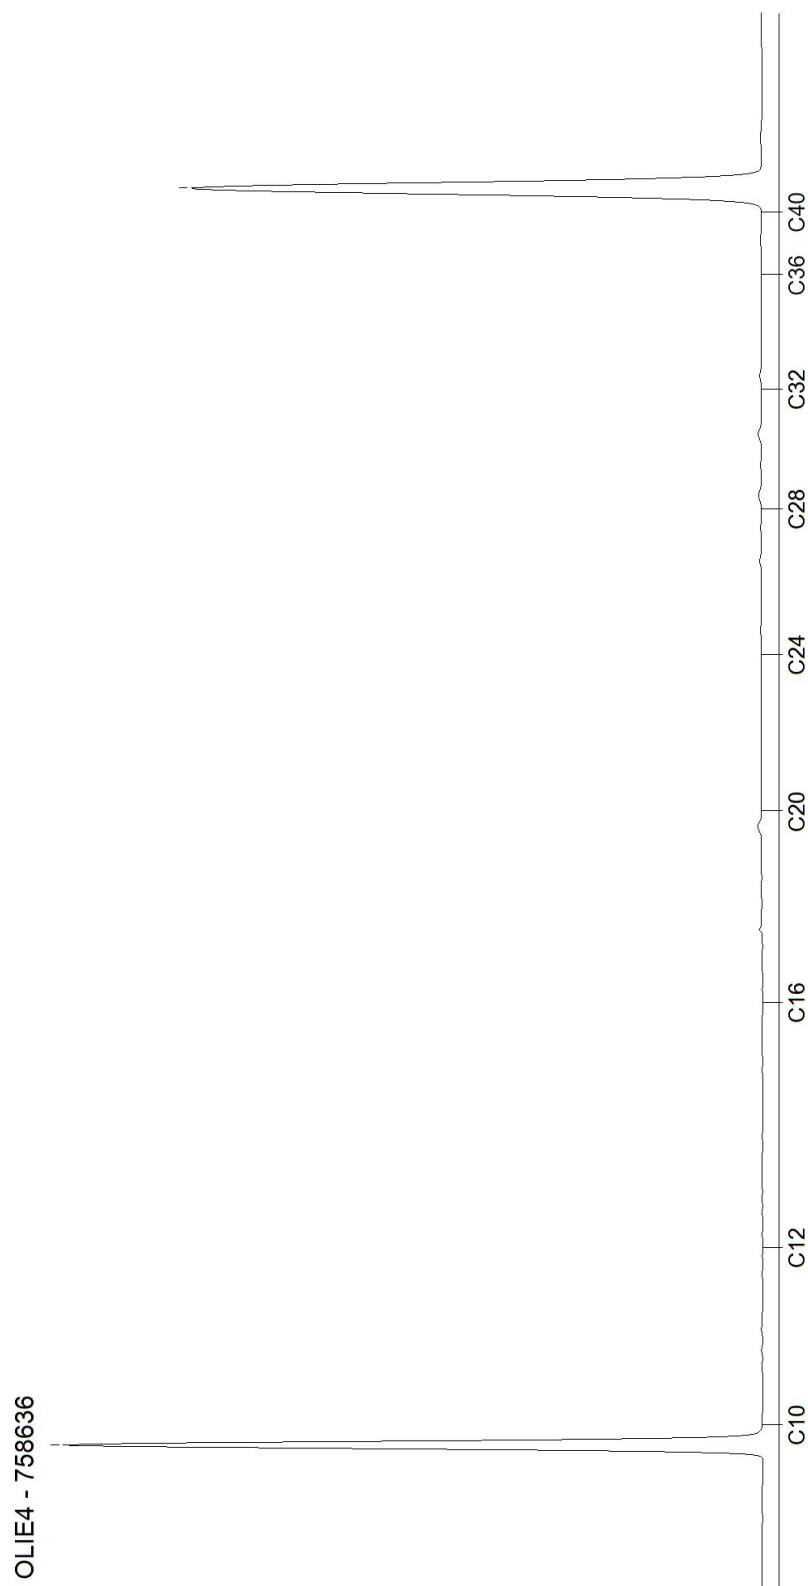
CHROMATOGRAM for Order No. 944743, Analysis No. 758636, created at 28.05.2020 07:41:50

**Monsteromschrijving: MIX(1.1 + 2.1 + 3.1 + 4.1 + 5.1 + 6.1)**

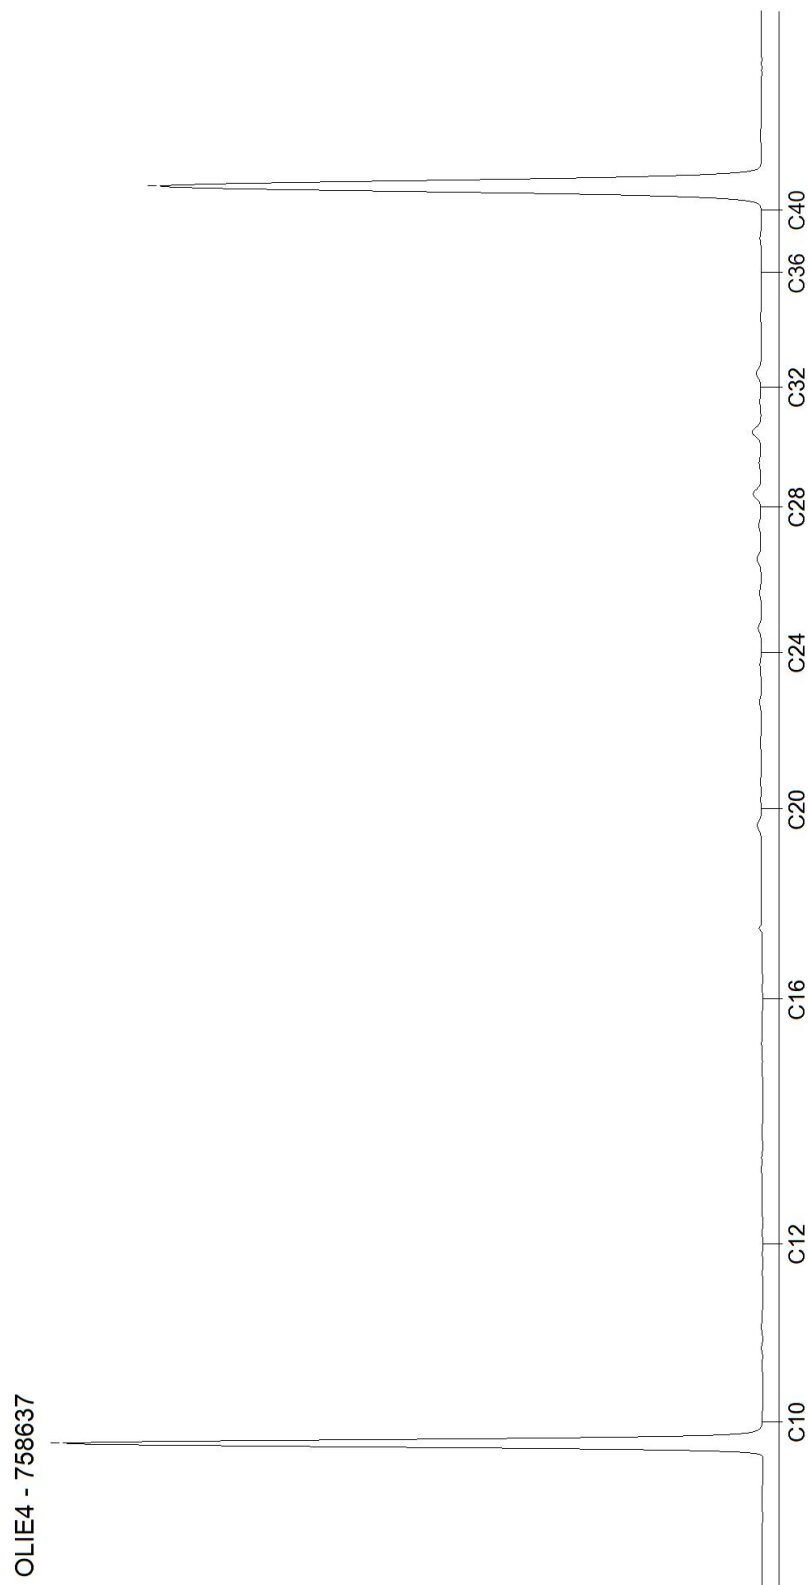
CHROMATOGRAM for Order No. 944743, Analysis No. 758637, created at 28.05.2020 07:41:50

**Monsteromschrijving: MIX(7.1 + 8.1 + 9.1 + 10.1 + 11.1)**

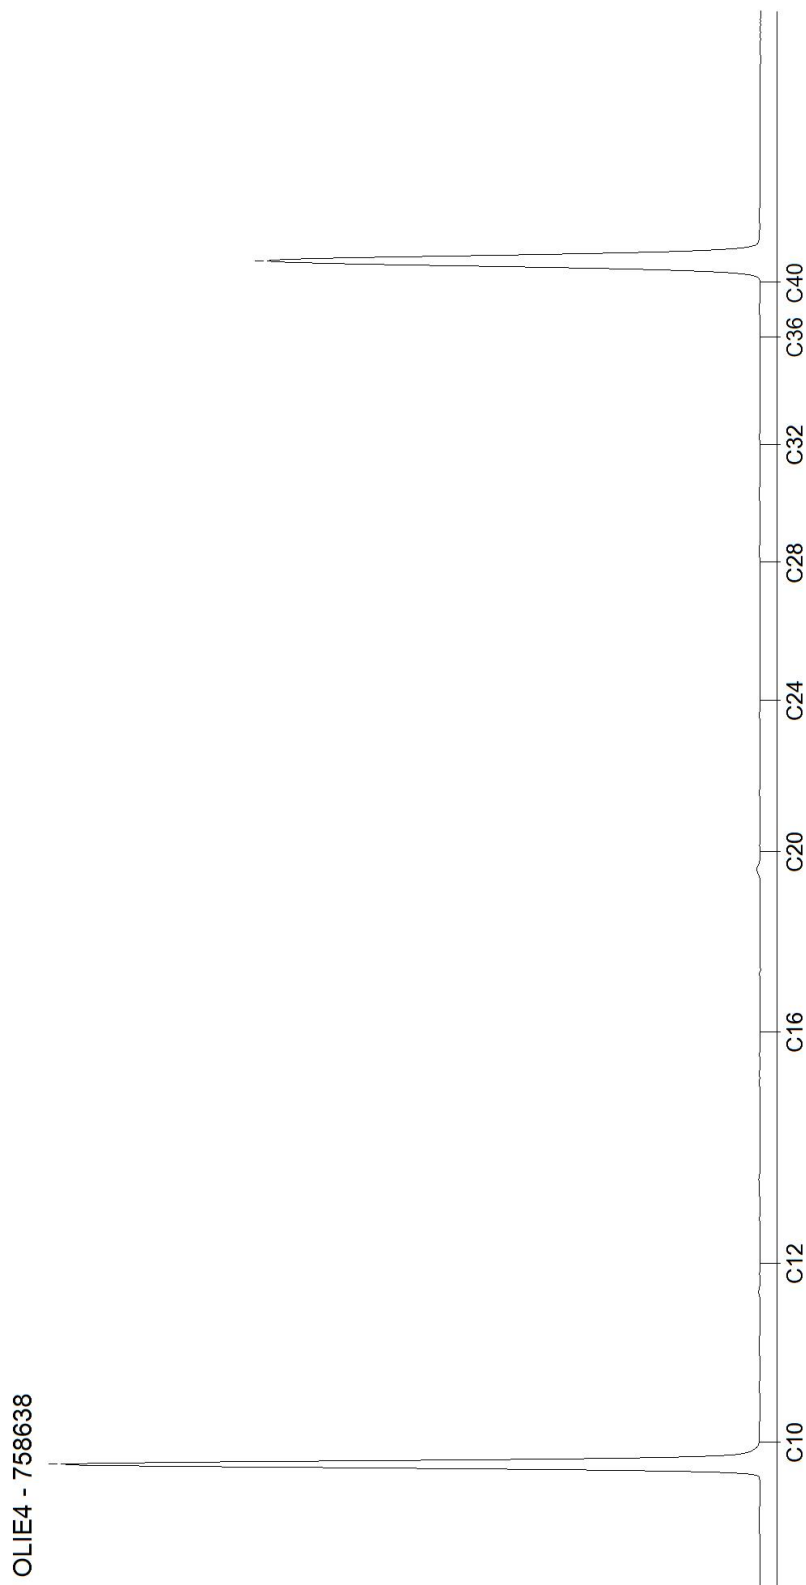
CHROMATOGRAM for Order No. 944743, Analysis No. 758638, created at 27.05.2020 13:26:57

**Monsteromschrijving: MIX(1.2 + 1.3 + 1.4 + 6.2 + 6.3 + 6.4 + 11.2 + 11.3 + 11.4)**

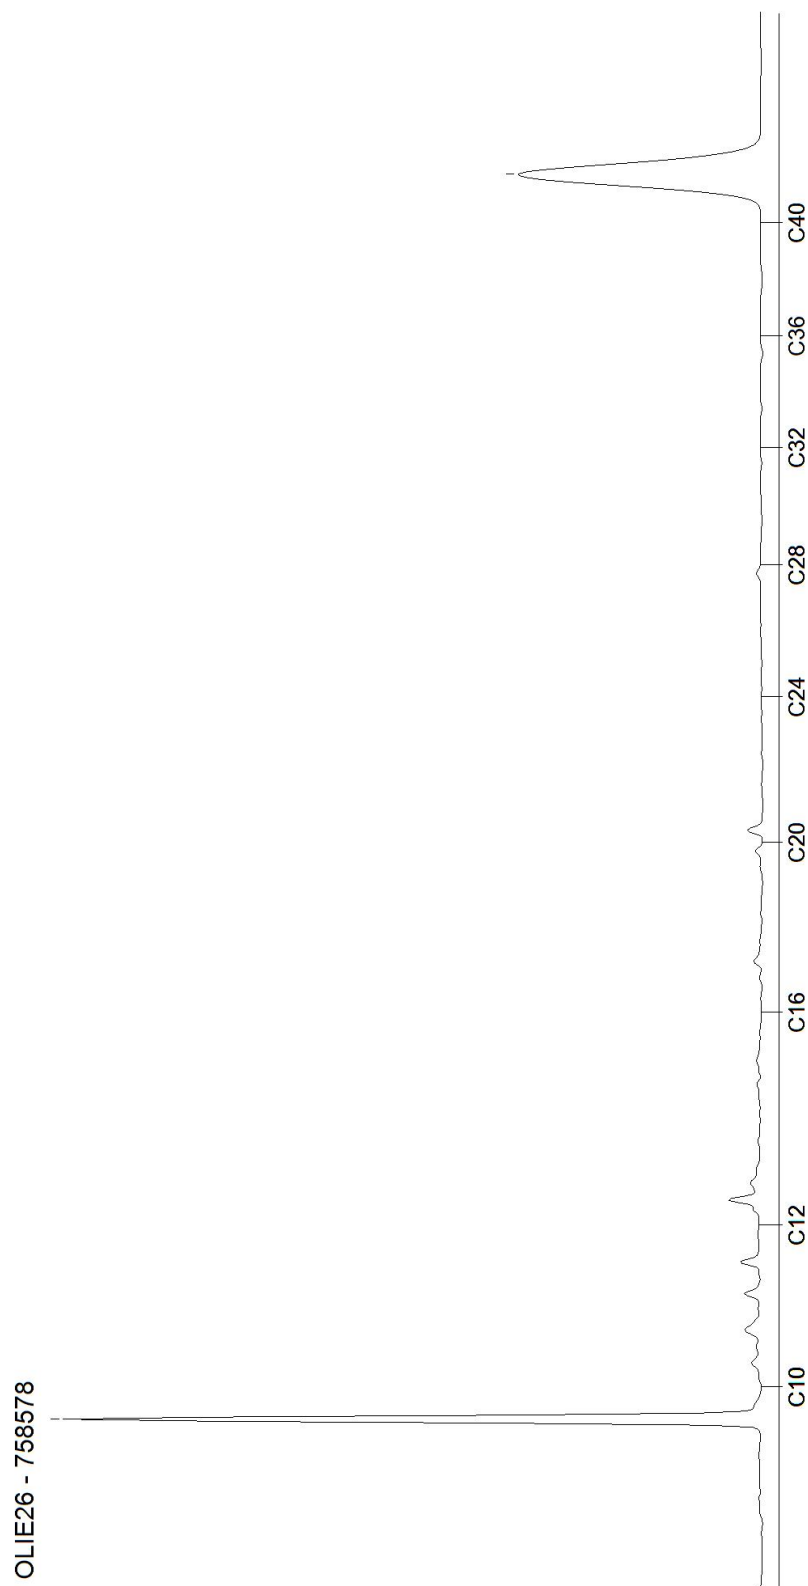
CHROMATOGRAM for Order No. 944739, Analysis No. 758578, created at 27.05.2020 13:34:40

**Monsteromschrijving: P1, grondwater**
