# **VOORONDERZOEK**

**conform NEN 5725**

**Blake Beemd 6, Soerendonk**

Rapportnummer : 220-SBB6-ho-v1

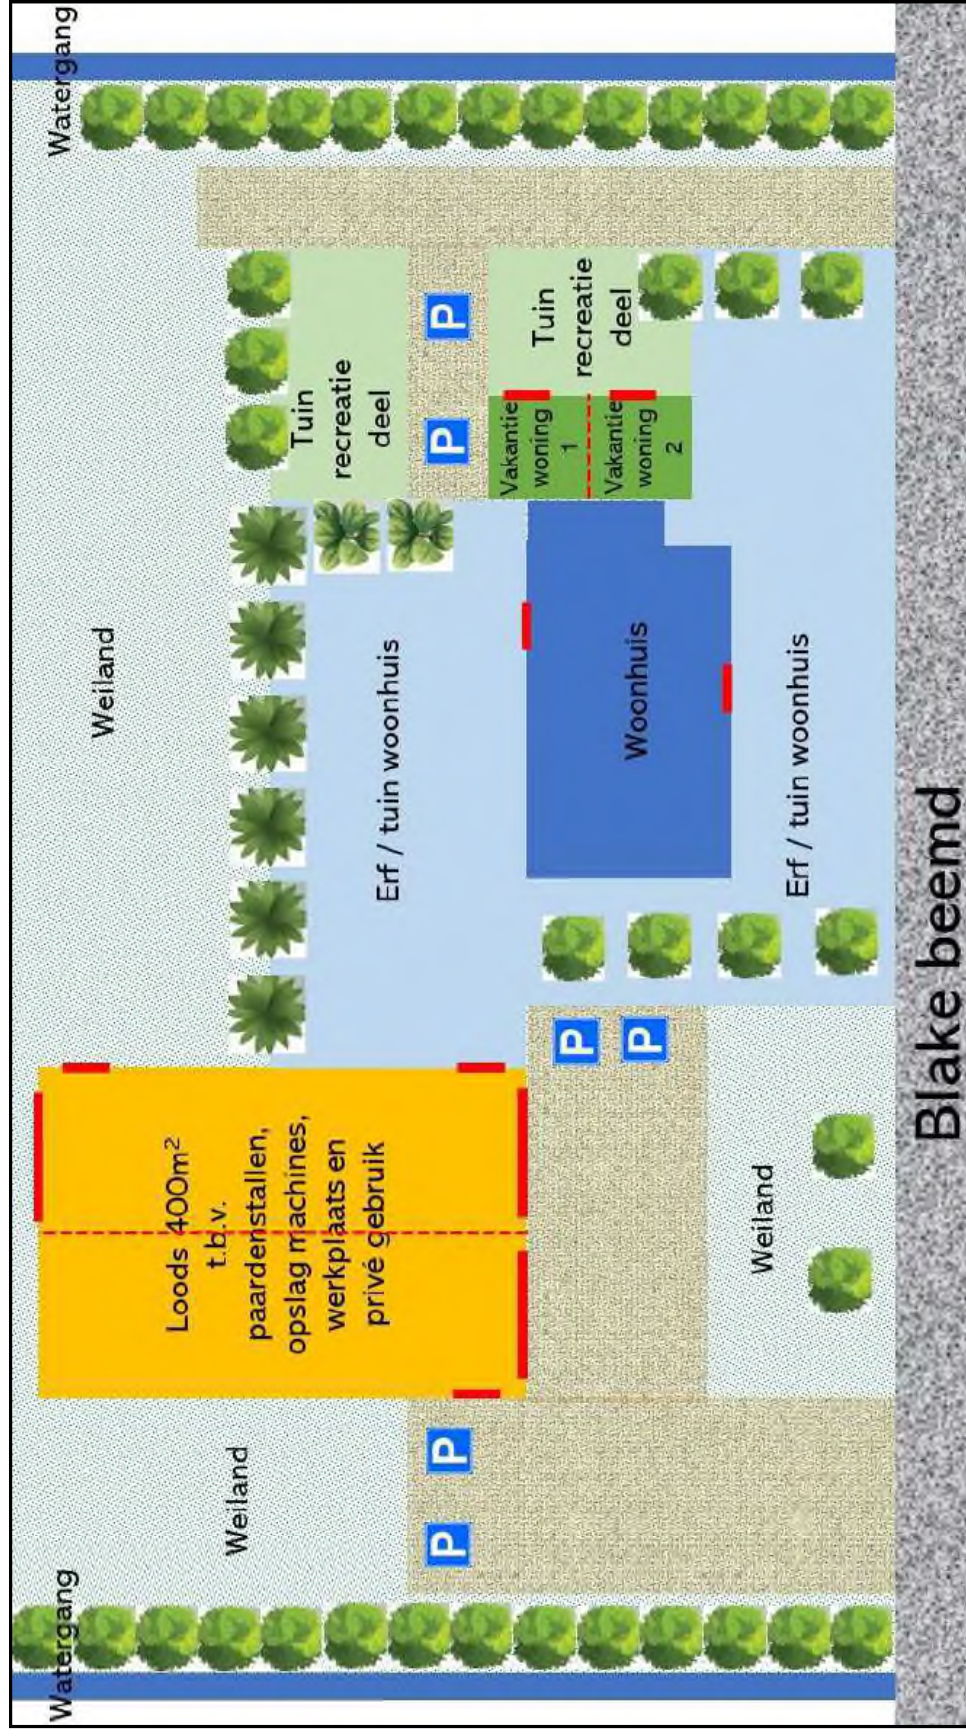
Figuur 7: Schetsmatige inrichting van het perceel aan Blake Beemd 6

Op de locatie is een woning met bijgebouw en een loods aanwezig. Rond de bebouwing zijn klinkerverhardingen en stelconplaten aanwezig. Bodembedreigende activiteiten vinden niet plaats op het perceel.

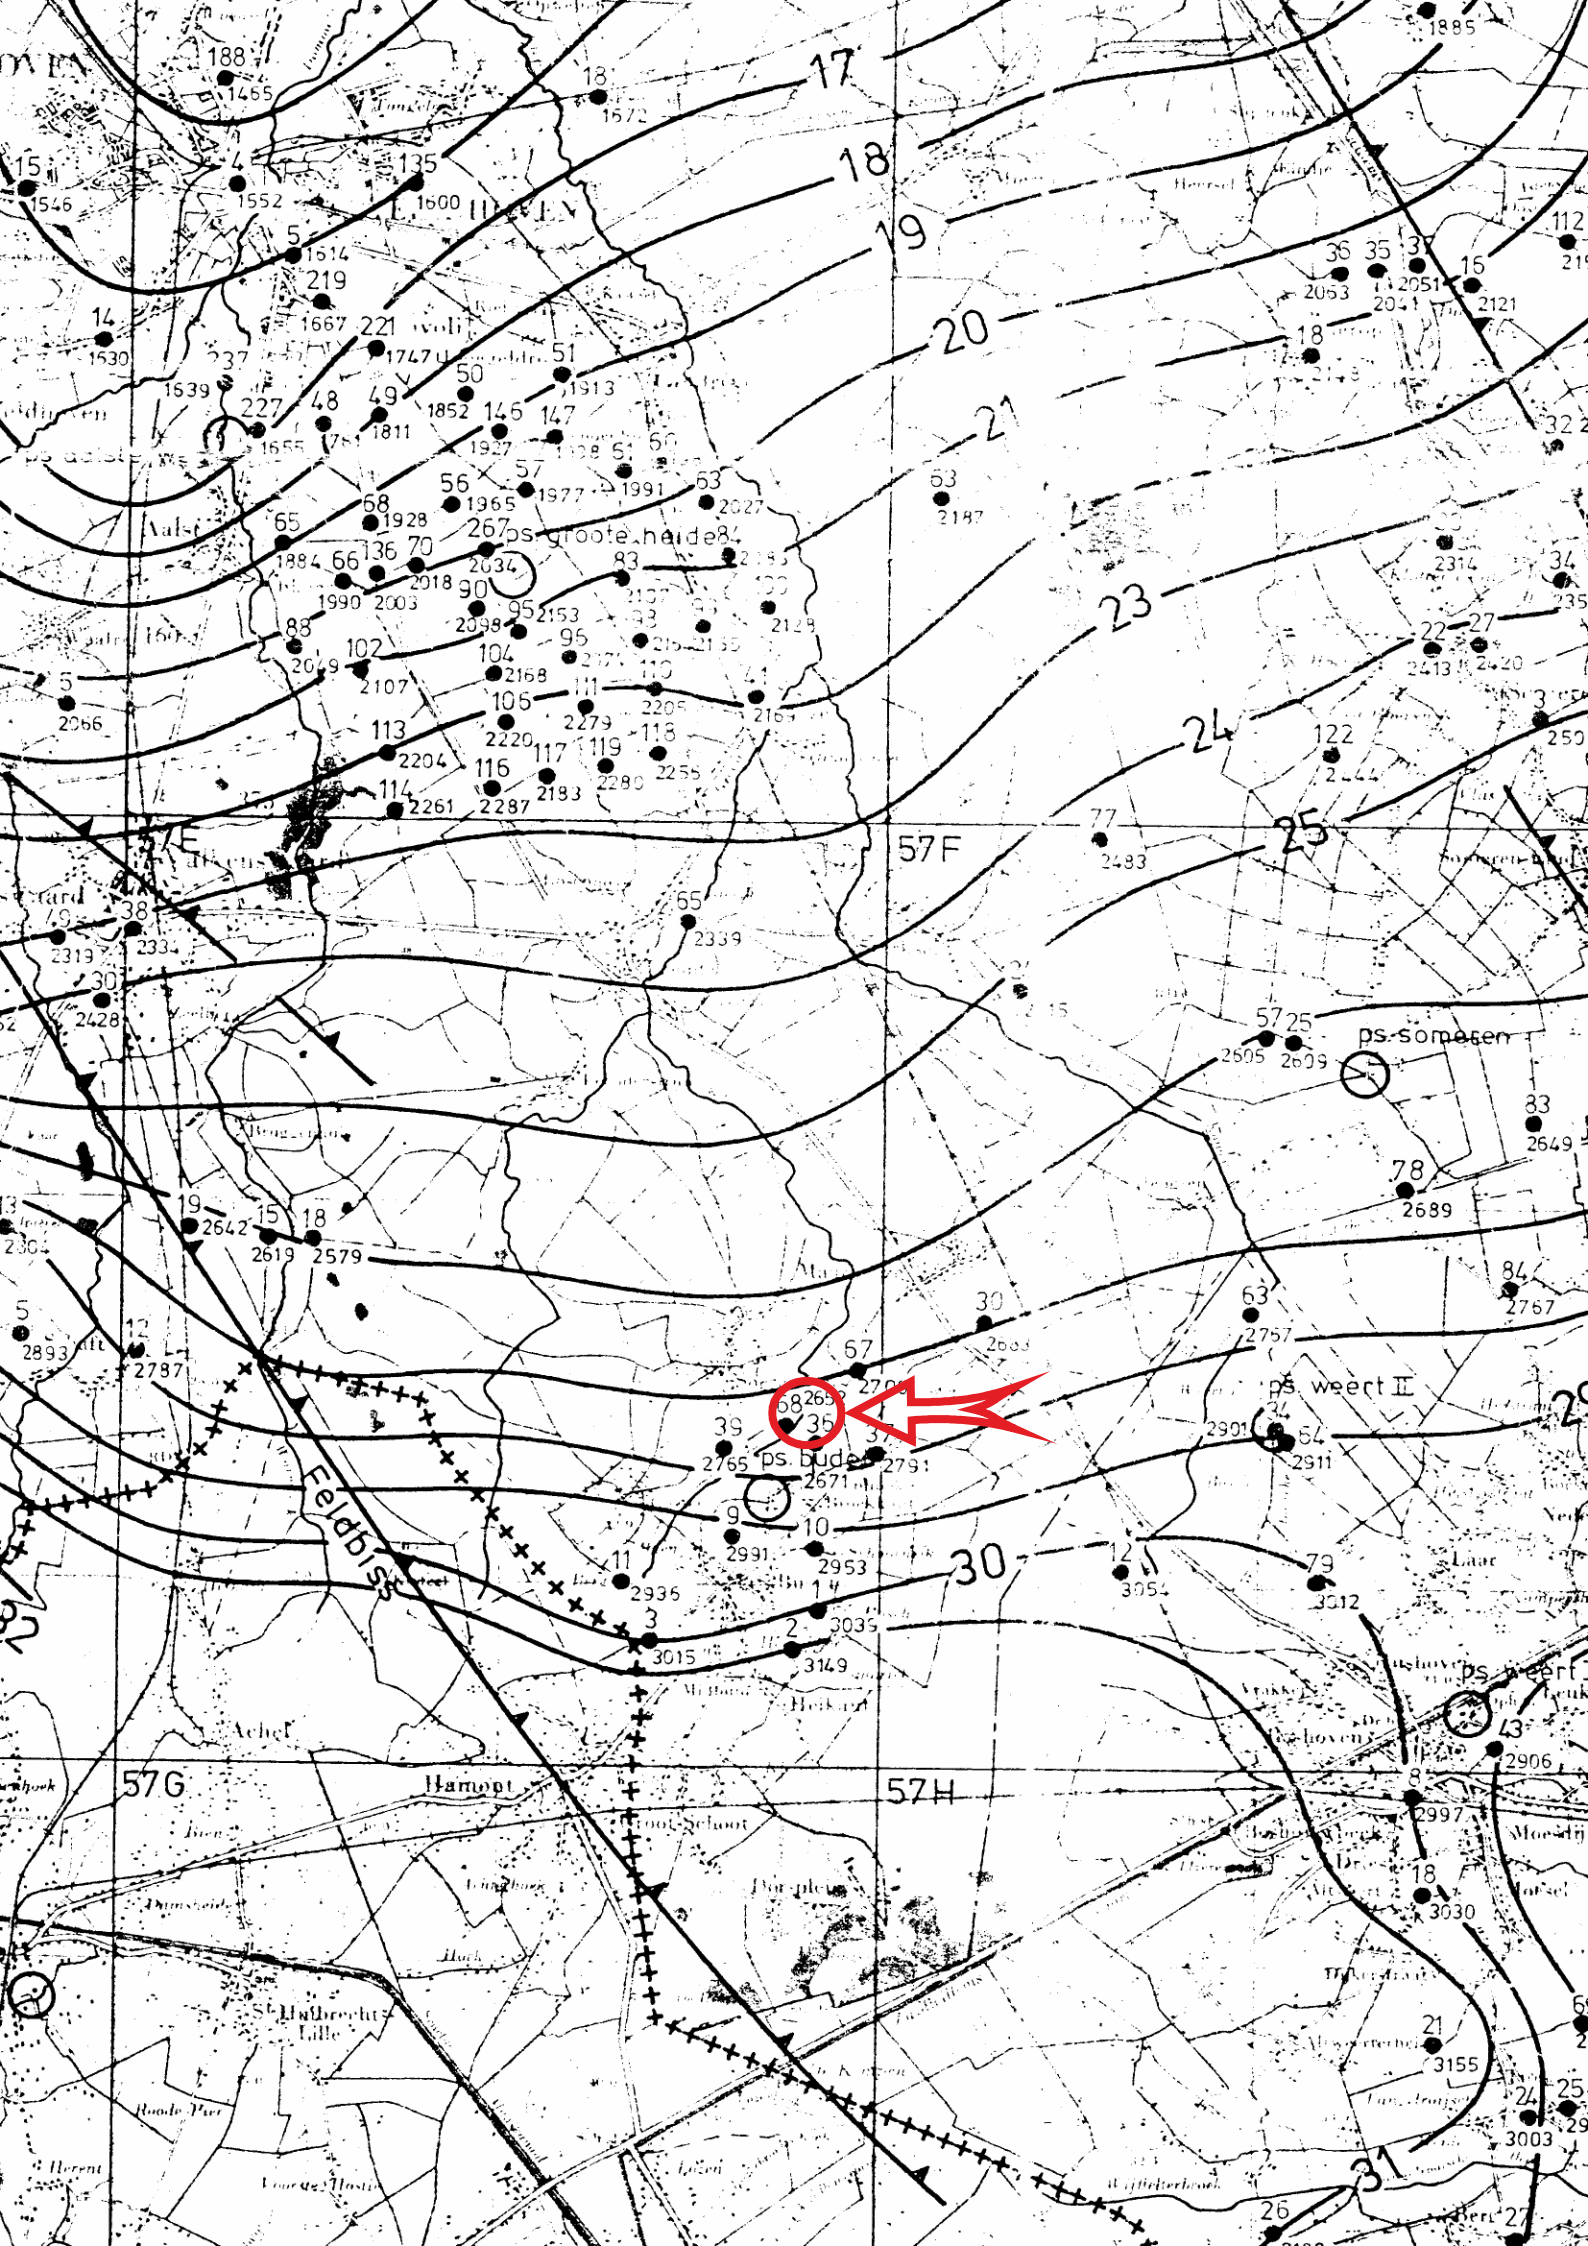
## **Bijlage 3 : Isohypsens**

De grondwaterspiegel van het freatische grondwater bevindt zich op ca. 27 meter boven NAP. De grondwaterstromingsrichting is noordelijk.

Deze gegevens zijn ontleend aan de door TNO samengestelde grondwaterkaart van Nederland (kaart 57 oost, kaartblad 57F). Op de tekening in bijlage 3 zijn de isohypsen van de omgeving van de onderzoekslocatie weergegeven.

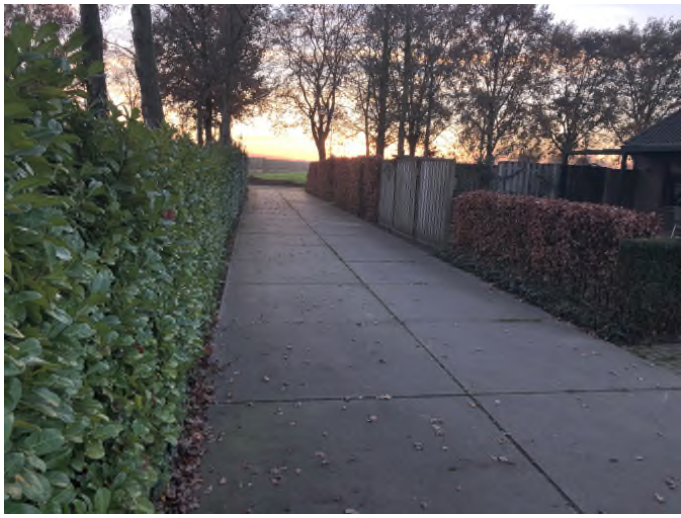
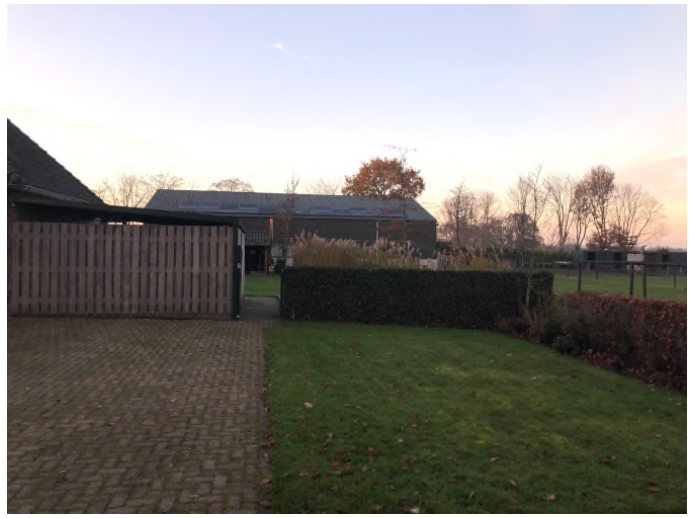
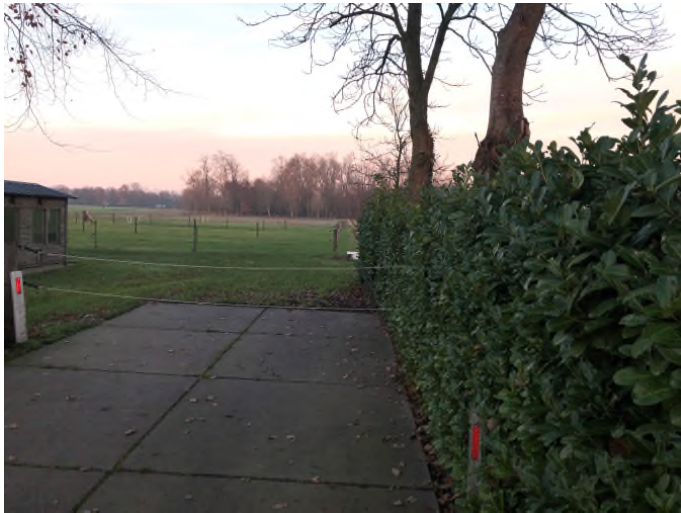
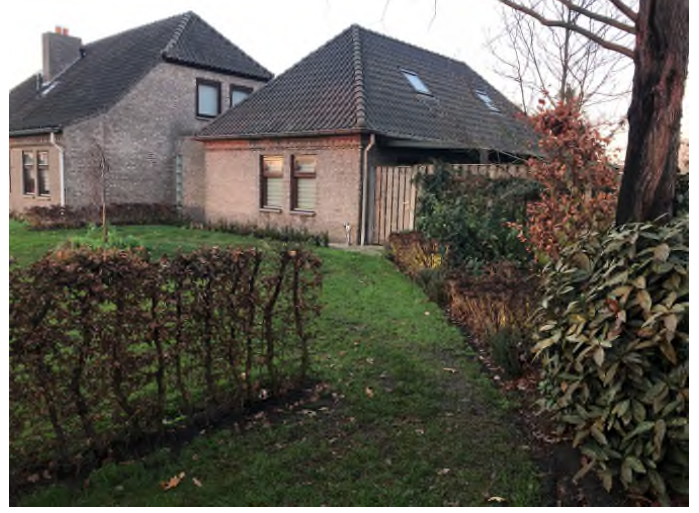
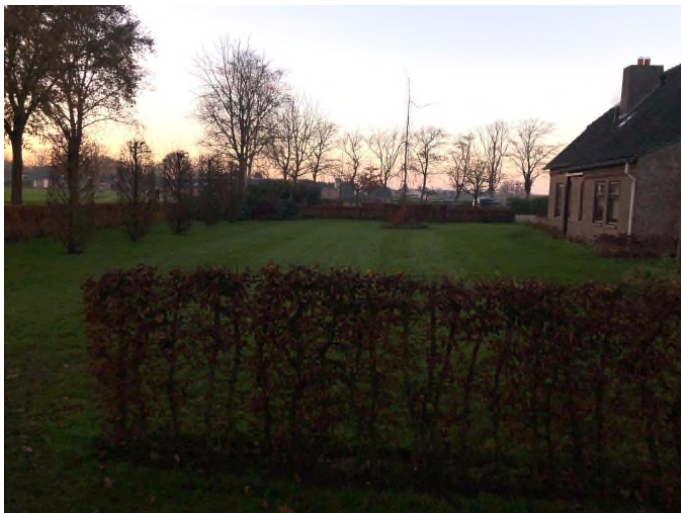
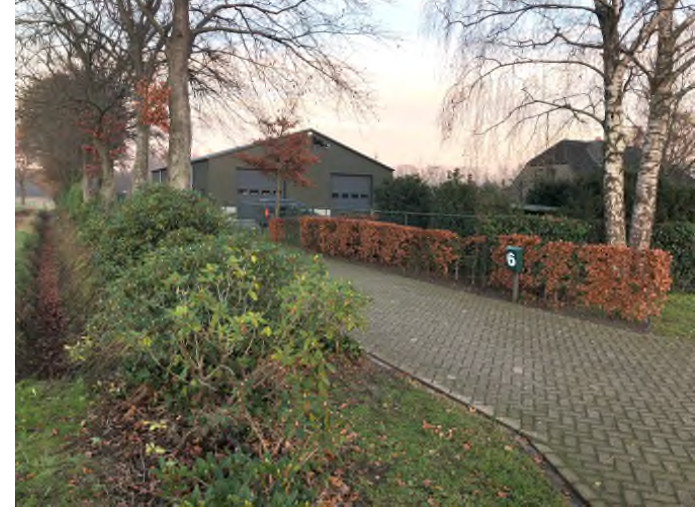
## **Bijlage 4 : Foto's onderzoekslocatie**

Op 10 december 2020 heeft een terreininspectie plaatsgevonden op het perceel. Uit deze inspectie zijn noch visueel noch zintuiglijk verontreinigingen c.q. bodembedreigende activiteiten geconstateerd. Er zijn geen aanwijzingen geconstateerd dat er verontreiniging op of in de bodem aanwezig is.

Asbest of andere visuele verontreinigingen zijn evenmin aangetroffen op de bodem van de onderzoekslocatie. Hiervoor is (zie beschrijving hoofdstuk 2.1) een veldinspectie uitgevoerd.
