## **Hoenderstraat 7, Budel**

## **Cultuurhistorische beschrijving en waardering van het aanzicht van panden in de gemeente Cranendonk**

Uitgevoerd in opdracht van de gemeente Cranendonck ten behoeve van een eventuele aanwijzing van deze panden als cultuurhistorisch waardevolle objecten.

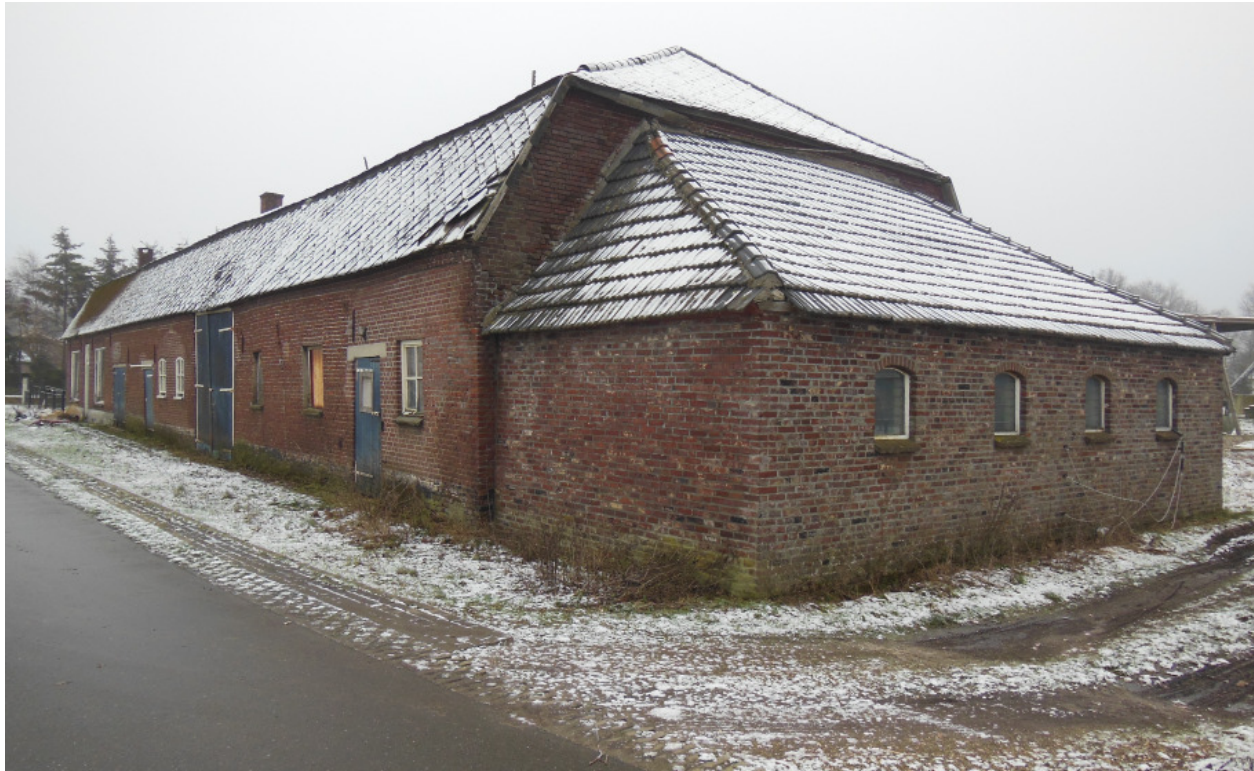
De langgevelboerderij is opgebouwd in schoon metselwerk van rode bakstenen in kruisverband met kalkvoegen. De afhang is opgebouwd in schoon metselwerk van rode baksteen in een wild verband met cementvoegen. De hoogste delen van de noordelijke voorgevel, waaronder de strekken, rollagen en baksteenfries zijn in 1920 gemetseld en uitgevoerd in een iets donkerdere rode kleur bakstenen.

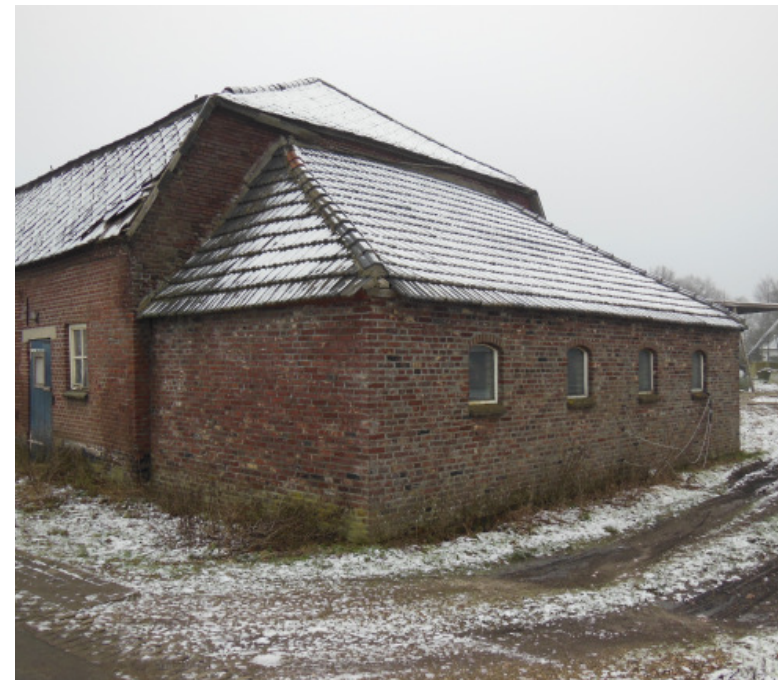
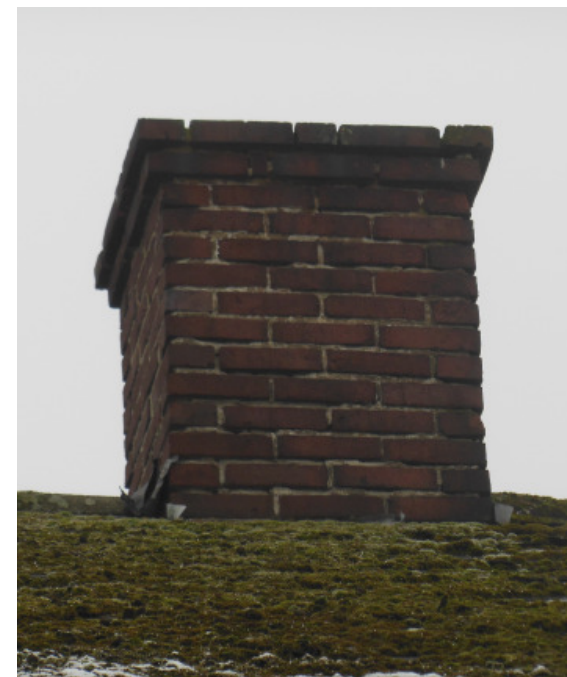
De boerderij is in de laatste jaren sterk verwaarloosd, waardoor relatief veel schade aan vooral de houten elementen is ontstaan. De schade is echter nog steeds herstelbaar.
