# **VERKENNEND BODEMONDERZOEK**

**Conform NEN 5740**

**Rijksweg 3, Budel**

Rapportnummer : 224-BRij3-vo-v1

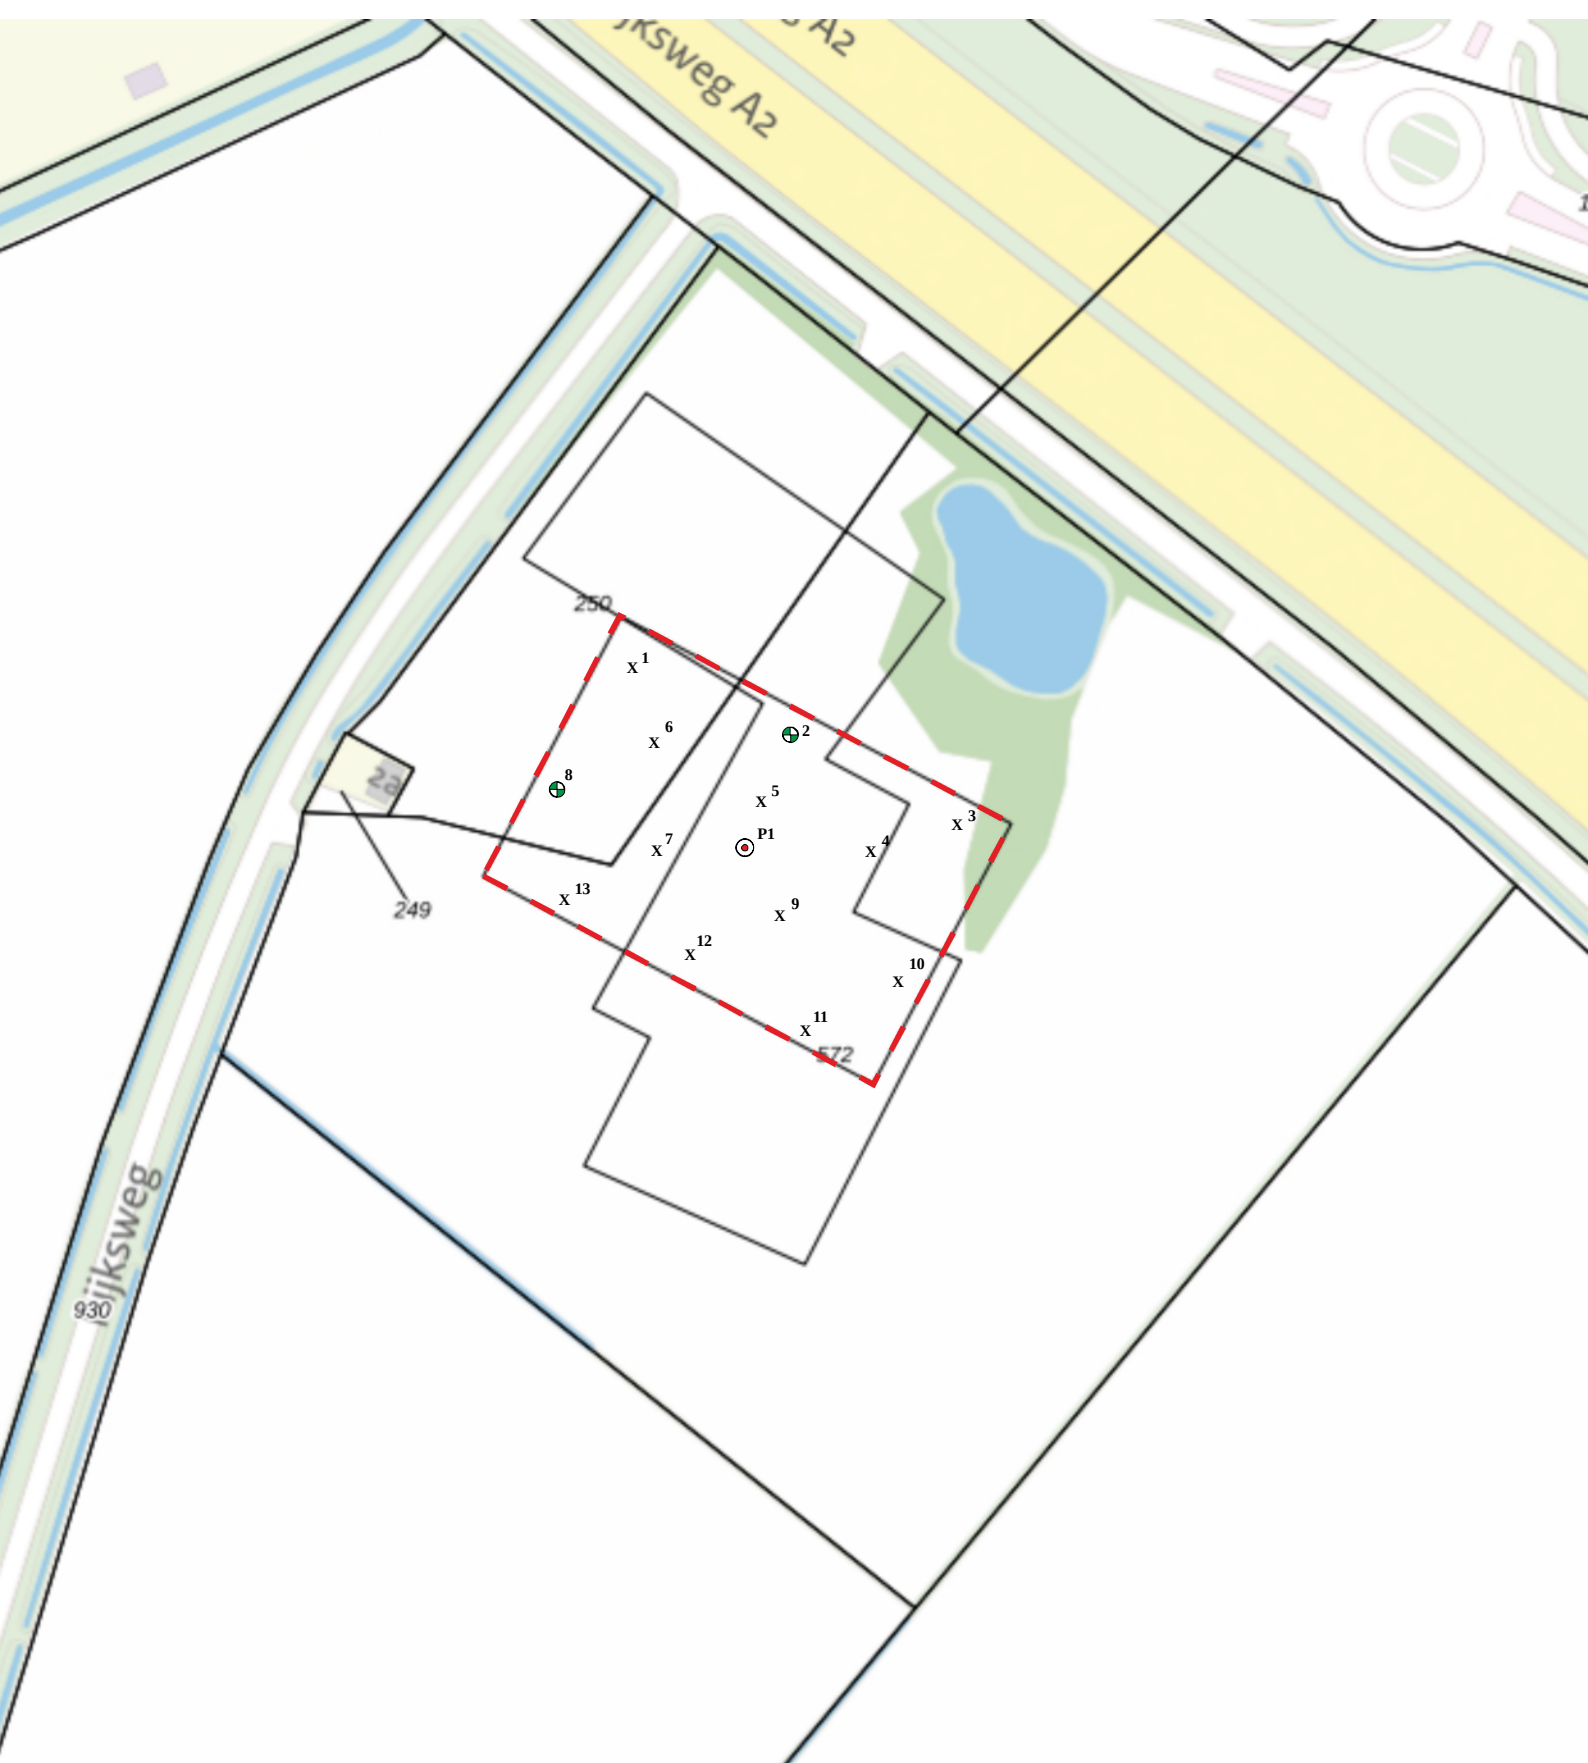
| <p><b>Legenda:</b></p> <p>X boring tot 0,5 m-mv</p> <p>⊕ boring tot 2,0 m-mv</p> <p>⊙ boring met peilbuis</p> | Datum: 30-7-2024 | Kad. Gem. Budel, sectie K, nrs. 250+572 |

De boorpunten zijn aangegeven op de tekening in bijlage 1a.

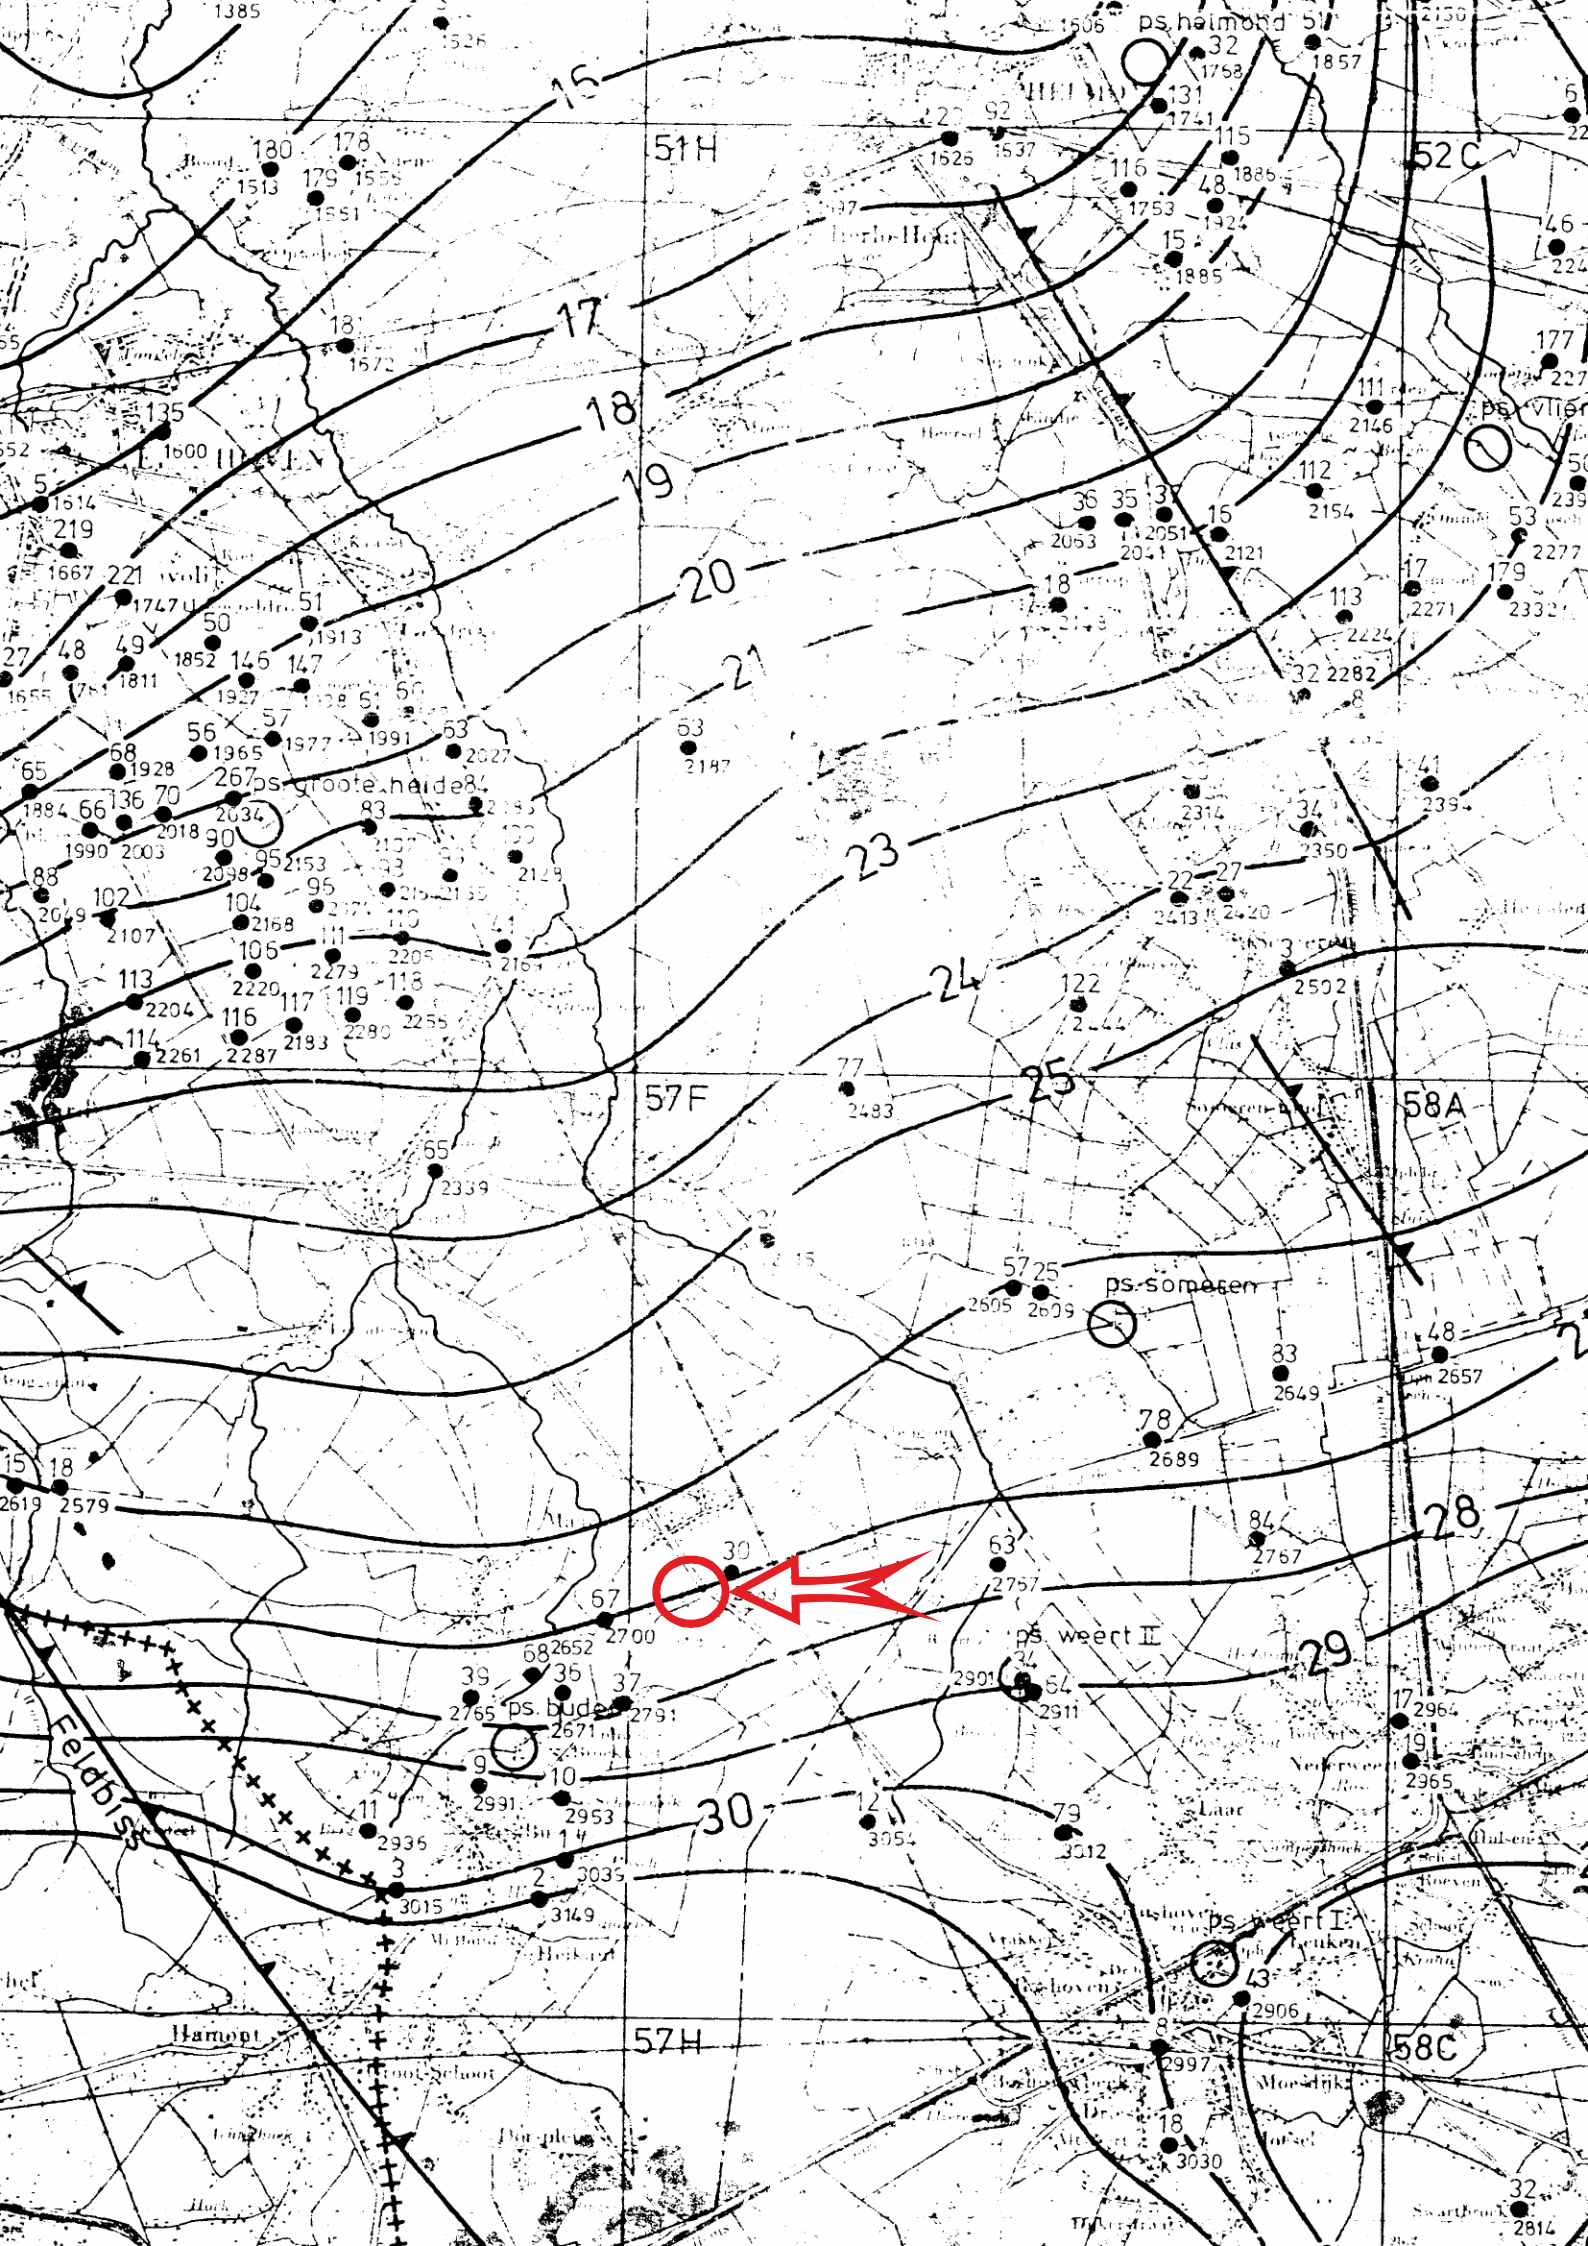
## **Bijlage 2 : Isohypsens**

De grondwaterspiegel van het freatische grondwater bevindt zich op ca. 31 meter boven NAP. De grondwaterstromingsrichting is noordelijk.

Deze gegevens zijn ontleend aan de door TNO samengestelde grondwaterkaart van Nederland (kaart 57 oost, kaartblad 57F). Op de tekening in bijlage 2 zijn de isohypsen van de omgeving van de onderzoekslocatie weergegeven.

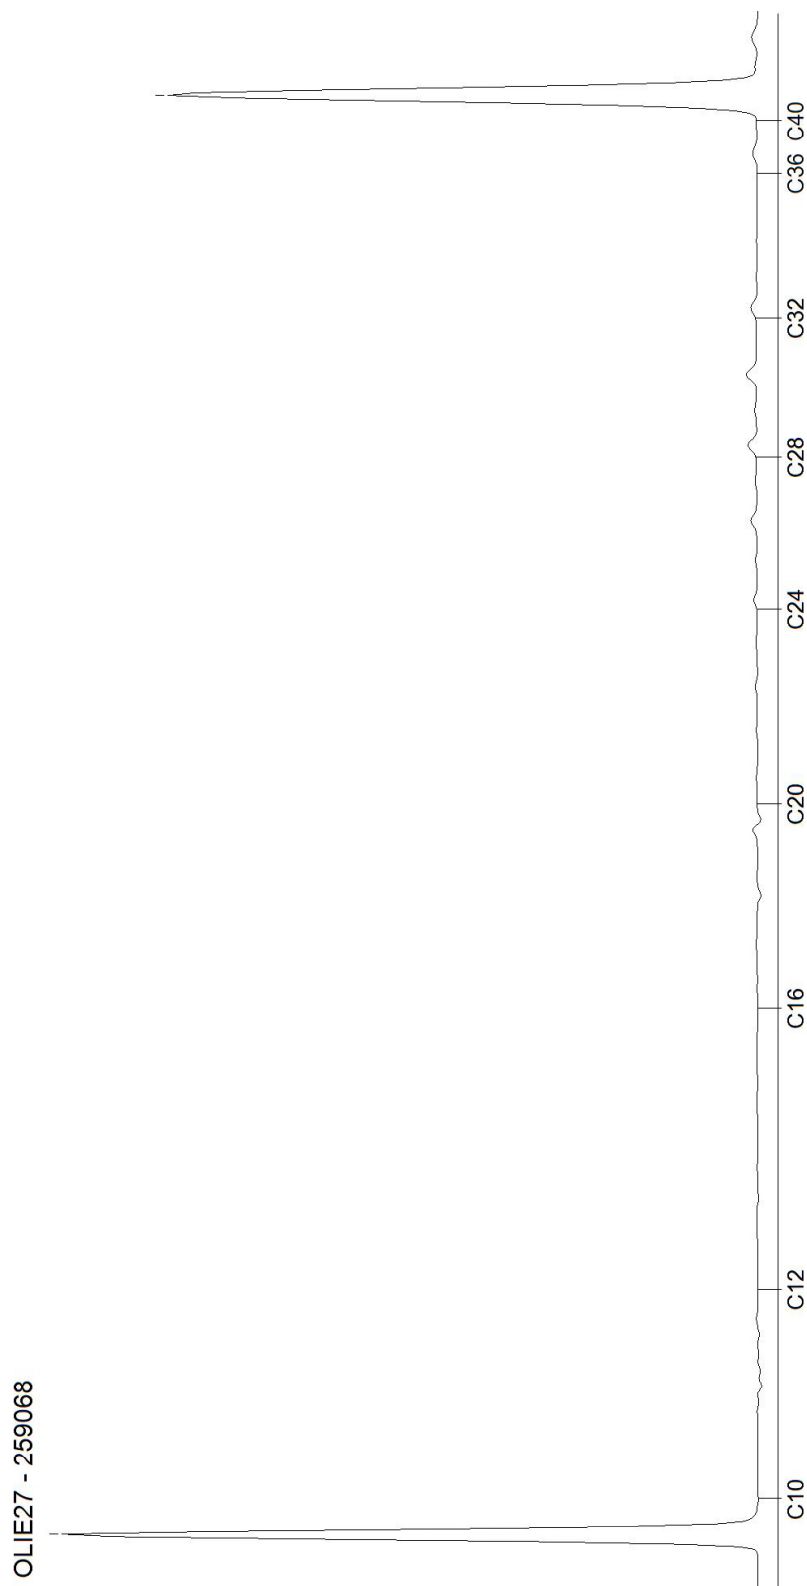
CHROMATOGRAM for Order No. 1442547, Analysis No. 259068, created at 08.08.2024 07:01:29

**Monster beschrijving: MIX(1.1 + 2.1 + 3.1 + 4.1 + 5.1 + 6.1 + 7.1)**

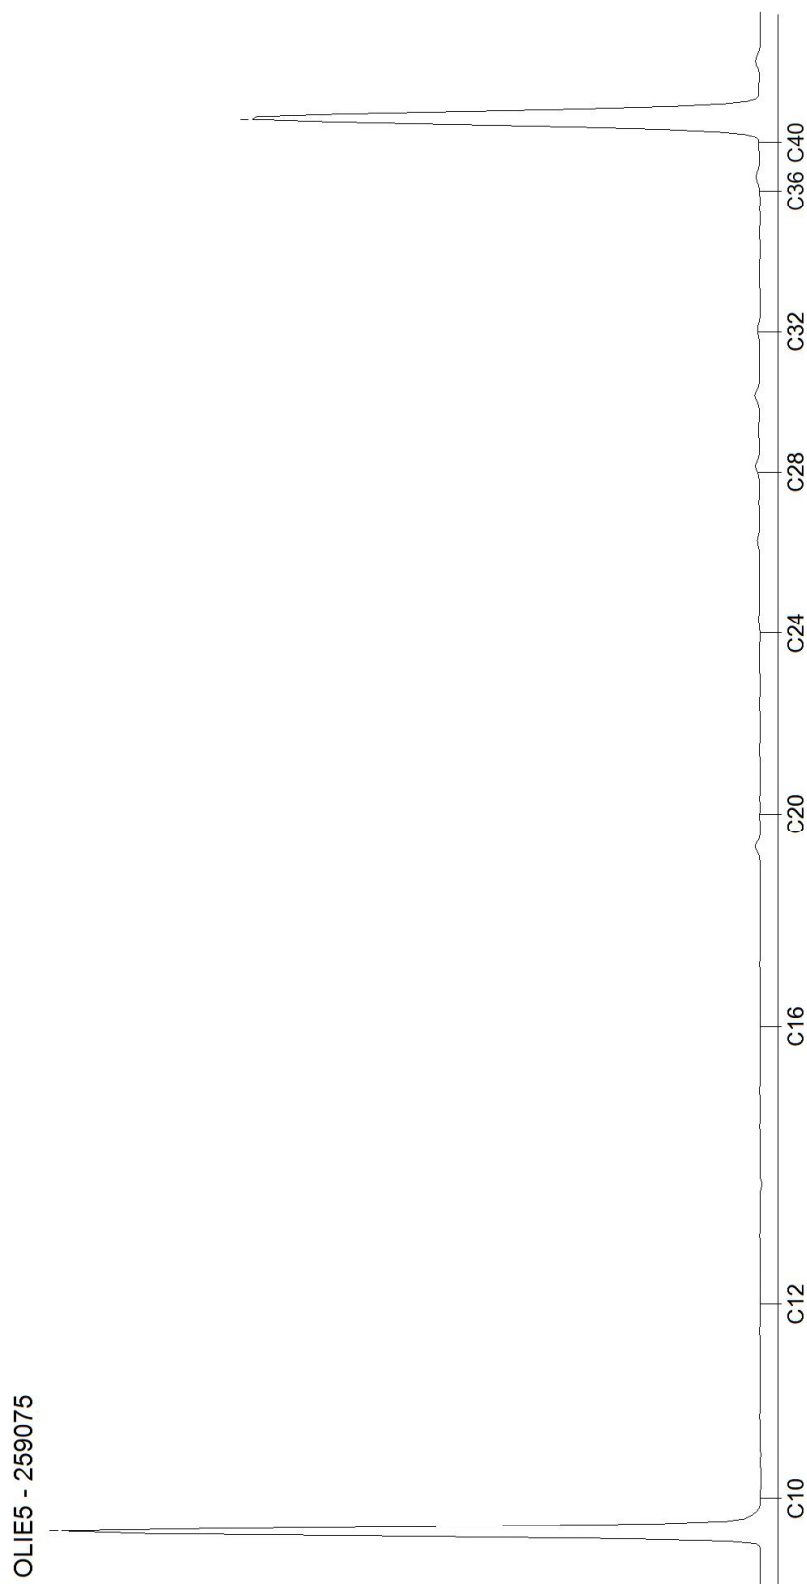
CHROMATOGRAM for Order No. 1442547, Analysis No. 259075, created at 08.08.2024 06:28:15

**Monster beschrijving: MIX(8.1 + 9.1 + 10.1 + 11.1 + 12.1 + 13.1)**

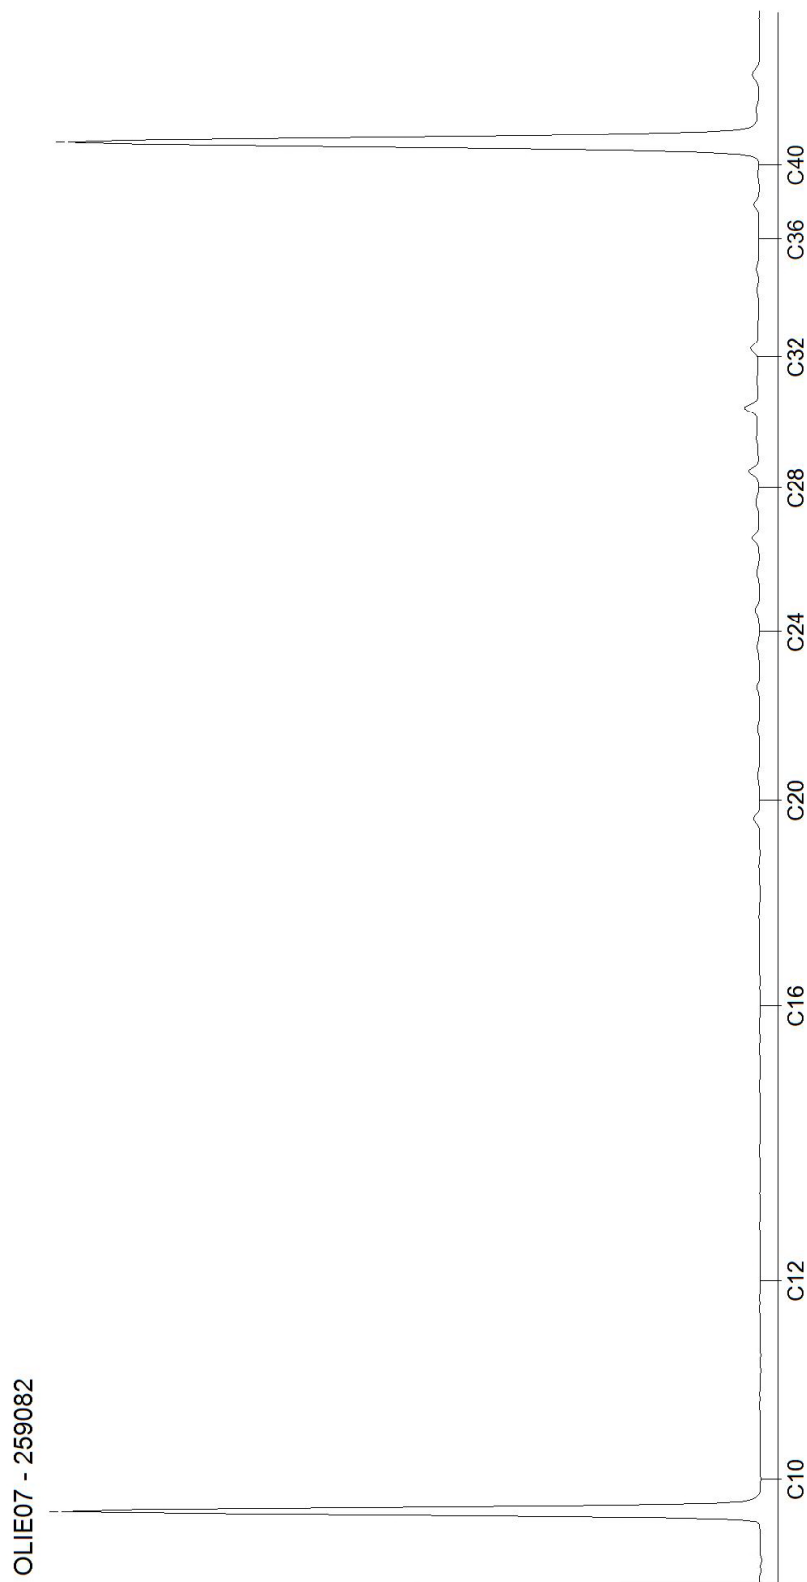
CHROMATOGRAM for Order No. 1442547, Analysis No. 259082, created at 06.08.2024 11:25:11

**Monster beschrijving: MIX(2.2 + 2.3 + 2.4 + 8.2 + 8.3 + 8.4)**

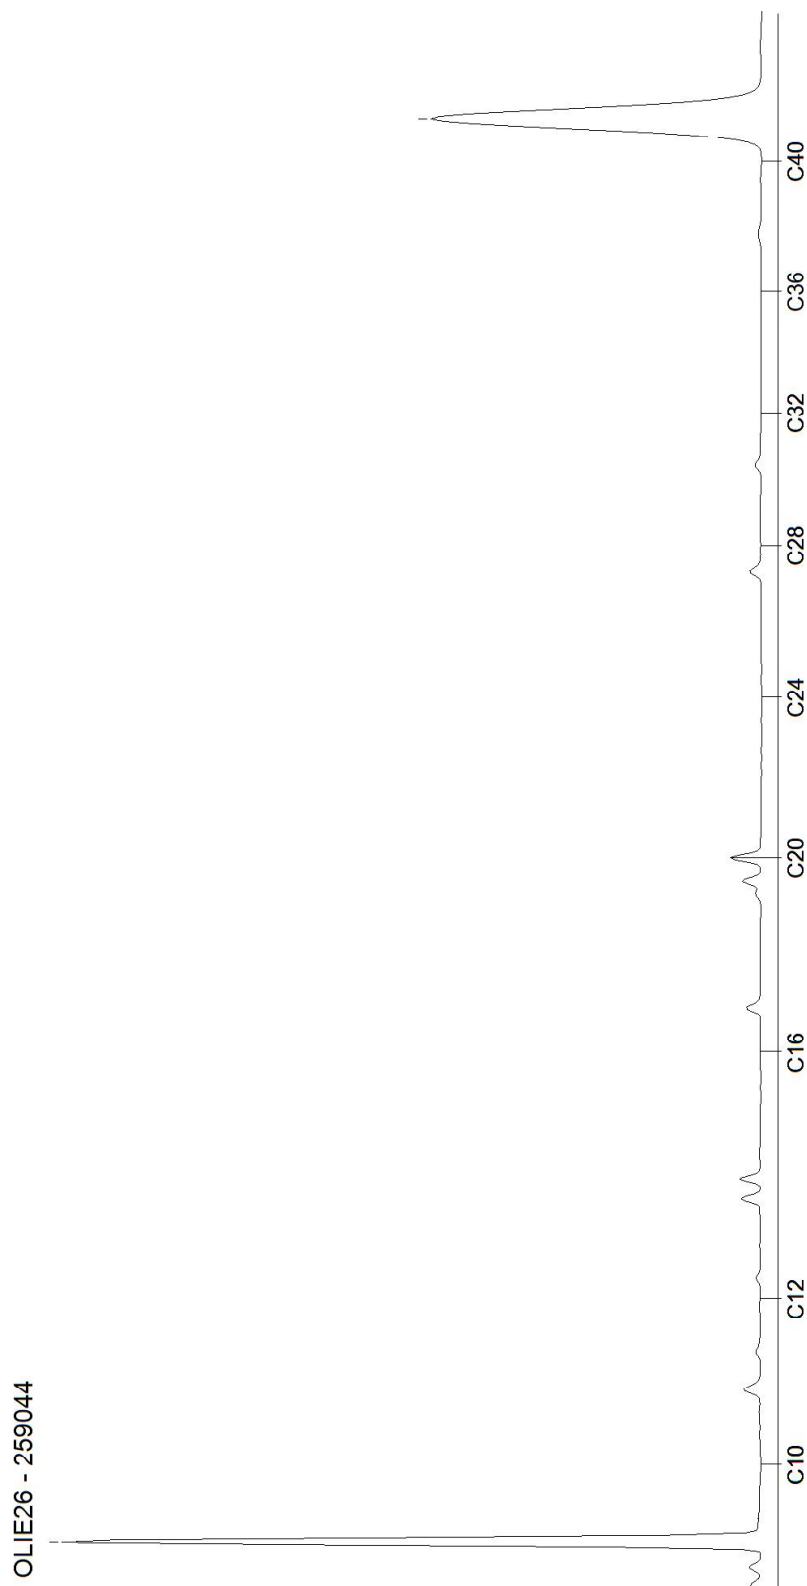
CHROMATOGRAM for Order No. 1442543, Analysis No. 259044, created at 02.08.2024 06:18:22

**Monster beschrijving: P1, grondwater**
