## **Klein-Schoot 9**

### **Cultuurhistorische beschrijving en waardering van het aanzicht van een aantal panden in de gemeente Cranendonk**

Uitgevoerd in opdracht van de gemeente Cranendonck ten behoeve van een eventuele aanwijzing van deze panden als cultuurhistorisch waardevolle objecten.

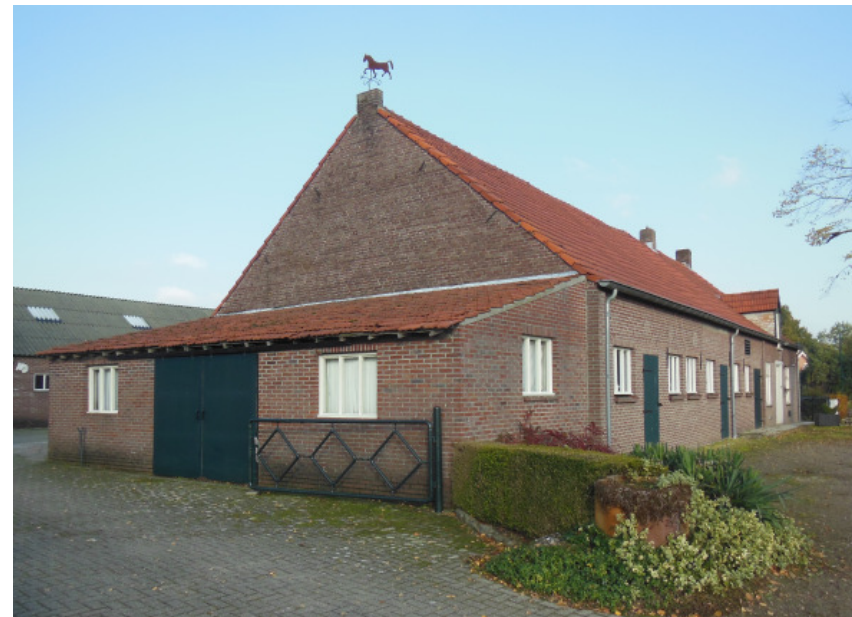
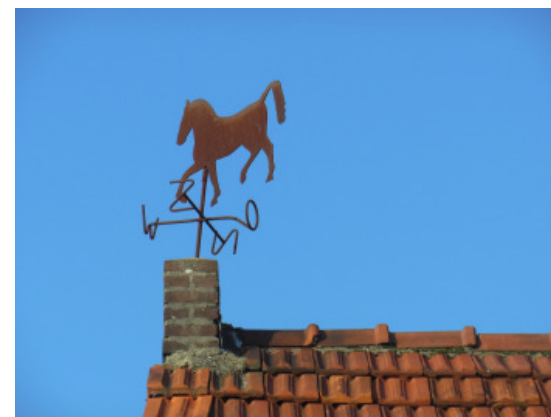
Ook de rechterzijgevel van de boerderij is opgebouwd als een tuitgevel. De gevel is opgebouwd in schoon metselwerk van rode bakstenen in kruisverband. De kern van deze gevel dateert van 1811, blijkens jaartalankers. Toen was dit nog een wolfgevel, hetgeen af te lezen is aan de verschillen in het metsel- en voegwerk van de gevel. In 1912 is de gevel verbouwd tot tuitgevel.

Rechts in de gevel is een deel (anderhalfsteens) van de achtergevel zichtbaar die eveneens uit een andere periode dateert en is opgebouwd uit warmrode bakstenen. Aan de onderzijde van de tuitgevel is een licht uitstekende, wit geschilderde, gepleisterde plint aangebracht.

Zowel links als in het midden op de begane grond, staat een modern, rechthoekig, houten venster, dat door middel van een tussendorpel gescheiden wordt in een tweeruits stolpraam als onderraam en een tweeruits bovenraam. Onder elk venster een raamdorpel van donkere, geglazuurde, hardgebakken tegels. Rechts onderaan in de gevel is, deels in de plint, een nagenoeg vierkant, enkelruits kelderlicht met diefijzers aangebracht. De omlijsting van dit kelderlicht is gepleisterd en wit geschilderd.

Schuin boven het kelderlicht is een rechthoekig, houten opkamervenster geplaatst, dat vermoedelijk uit 1912 stamt. Dit venster is opgebouwd uit een vierruits onderraam en een tweeruits bovenraam, gescheiden door een tussendorpel. Onder het venster een halfsteense rollaag, aan de bovenzijde een steense strek van afwisselend baksteenstreken en dubbele -koppen.

Het opkamervenster staat precies op de hoogte van de balklaag van het pand, die aan de buitengevel is verankerd met een viertal sierlijke, gesmede jaartalankers, die het jaartal 1811 weergeven. De toppen van de cijfers '1' zijn voorzien van een versiering in de vorm van een Franse lelie.

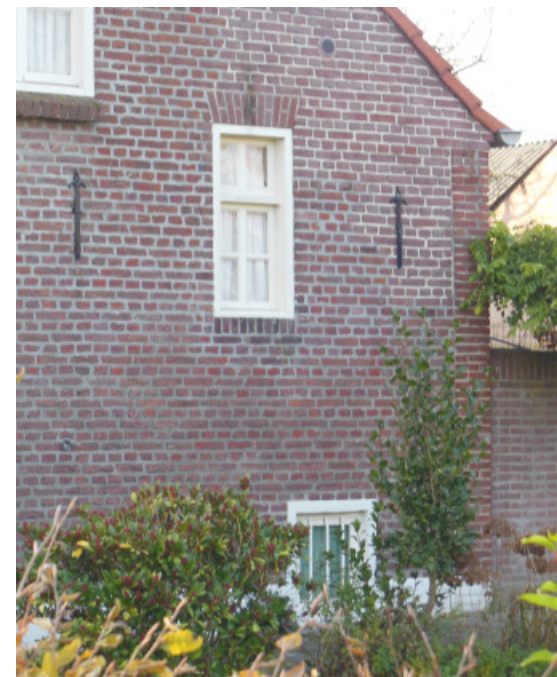
Laag op het niveau van de zolder zijn in 1912 twee vierkante, houten vierruits stolpvensters aangebracht. Onder elk venster een schuin geplaatste, bakstenen raamdorpel. Boven elk venster een steense strek van afwisselend baksteenstreken en dubbele -koppen.

Hoog op het niveau van de zolder is in 1912 een rondboognis aangebracht, waarvan de bakstenen omlijsting iets uitsteekt. Op een drietal uitkragende bakstenen staat in de nis een mariabeeld.

Zowel links als rechts van de nis is een brede, horizontale band met wit pleisterwerk aangebracht, waarop gespreid de tekst "MARIA HOF" staat geschilderd in een lettertype dat past bij de eerste helft van de twintigste eeuw. Deze gepleisterde velden zijn voorzien van een licht uitstekende bakstenen omlijsting.

De topgevel is in de schuine zijden voorzien van gordingankers. Deze schuine zijden worden afgetopt met rode, gesmoorde gevelpannen. Het tuitstuk wordt gevormd door een bakstenen schoorsteen.

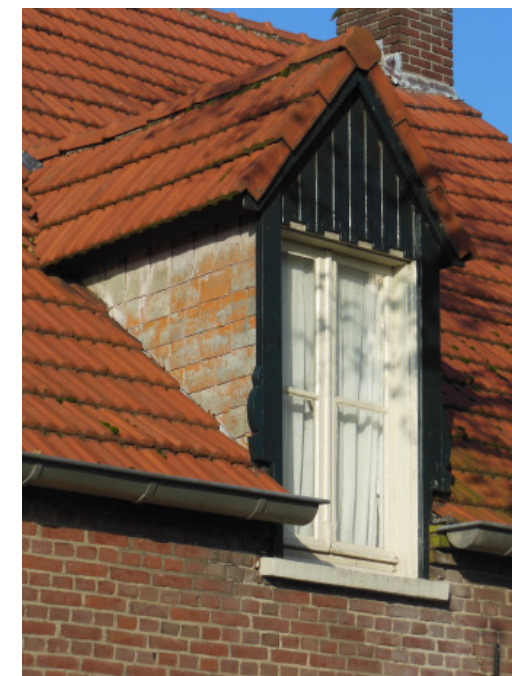
Boven de entree in de voorgevel is in 1951 een verlaagd, houten dakvenster onder zadeldak aangebracht. Aan de voorzijde een rechthoekig, houten vierruits stolpvenster. Onder het venster een betonnen raamdorpel met oren.

Tegen de houten stijlen, naast het venster, zijn smalle, geprofileerde vleugelstukken geplaatst. Het topgeveltje boven het venster is beschoten, waarbij de onderzijden van de planken om en om hoger en lager geplaatst zijn. Het topgeveltje wordt beëindigd met een houten windveer waarboven rode, gesmoorde gevelpannen geplaatst zijn en in de nok een eindnokpan.

De wangen van het verlaagde dakvenster zijn bekleed met -mogelijk zinken of asbest- shingles. Het zadeldakje is belegd met rode, gesmoorde muldenpannen.

Op de nok boven het woonhuisgedeelte en uiterst rechts op de nok staan twee bakstenen schoorstenen, opgebouwd in schoon metselwerk van rode bakstenen in een halfsteens verband.

Van beide schoorstenen ligt de bovenste baksteenlaag iets terug. De laag daaronder is uitgevoerd als een halfsteense rollaag, met in de hoeken twee op elkaar geplaatste baksteenkoppen. Uit de linkerschoorsteen steekt een afvoerpijp, die wordt afgetopt met een boldraadrooster.

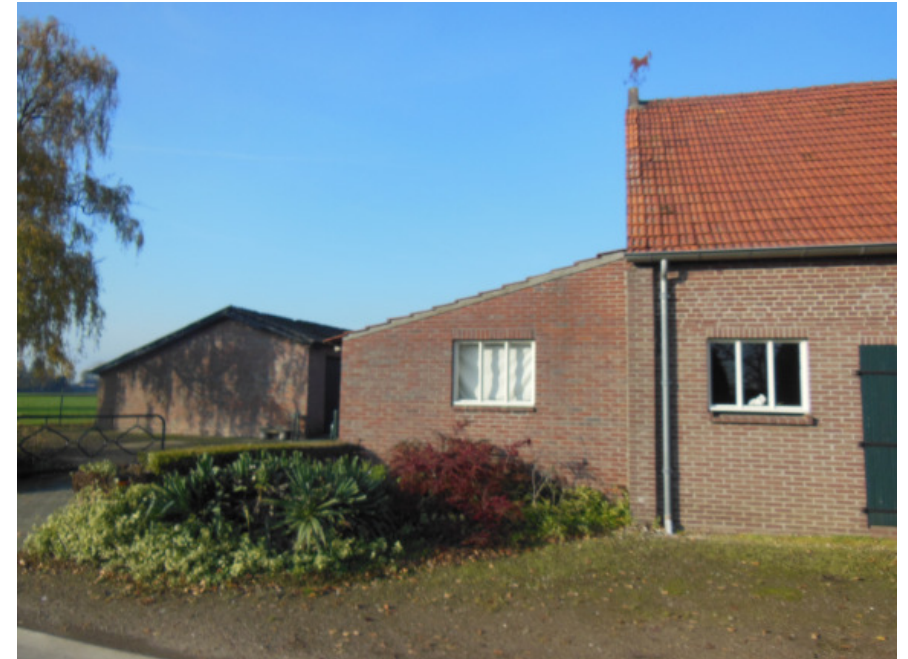
De afhang aan de linkerkzijde van de boerderij is vermoedelijk rond 1965 gebouwd in schoon metselwerk van warmrode bakstenen in een halfsteens verband.

In de schuine gevel aan de straatzijde is een drieledig, rechthoekig, liggend, betonnen stalvenster geplaatst. Onder dit stalvenster een rechte, bakstenen raamdorpel, boven het venster een rollaag van drieklezoren. De schuine gevel wordt afgetopt met een cementrand.

Zowel links als rechts zijn in de lange zijgevel twee vergelijkbare stalvensters geplaatst. Raamdorpels ontbreken hier echter. In het midden van de gevel is een dubbele deur geplaatst, hangende aan een metalen schuifregel. De deur is bekleed met een houten of kunststof beplating en bevat twee ijzeren deurbeugels. Het lessenaarsdak is belegd met rode, gesmoorde muldenpannen.
