## CULTUURHISTORISCH RAPPORT HUGTEN 5 TE MAARHEEZE

## CULTUURHISTORISCH ADVIES HUGTEN 5 MAARHEEZE

Het adviesbureau AVECO DE BONDT stelt een plan op voor Hugten 5 te Cranendonck. Op dit terrein bevindt zich een historische villa. De initiatiefnemer is voornemens daar een woonzorgvoorziening en een hospice te realiseren. Op de locatie staat een villa met cultuurhistorische waarde en ook op het voorterrein zijn cultuurhistorische waarden aanwezig. Voor deze ontwikkeling maken jullie het bestemmingsplan. Het initiatief is voorgelegd aan de A2-Erfgoedcommissie. In beginsel had de commissie geen bezwaren tegen de geplande ontwikkeling, maar had wel nog vraagtekens vanuit cultuurhistorisch perspectief. In het Besluit kwaliteit leefomgeving (Bkl) (artikel 5.130 en 5.131) staan de instructieregels van het Rijk ten aanzien van cultureel erfgoed. Daarin wordt bepaald dat in een omgevingsplan of een BOPA rekening moet worden gehouden met het belang van het behoud van cultureel erfgoed. Vandaar dat in de voorbereiding van het plan een nader cultuurhistorisch onderzoek noodzakelijk is.

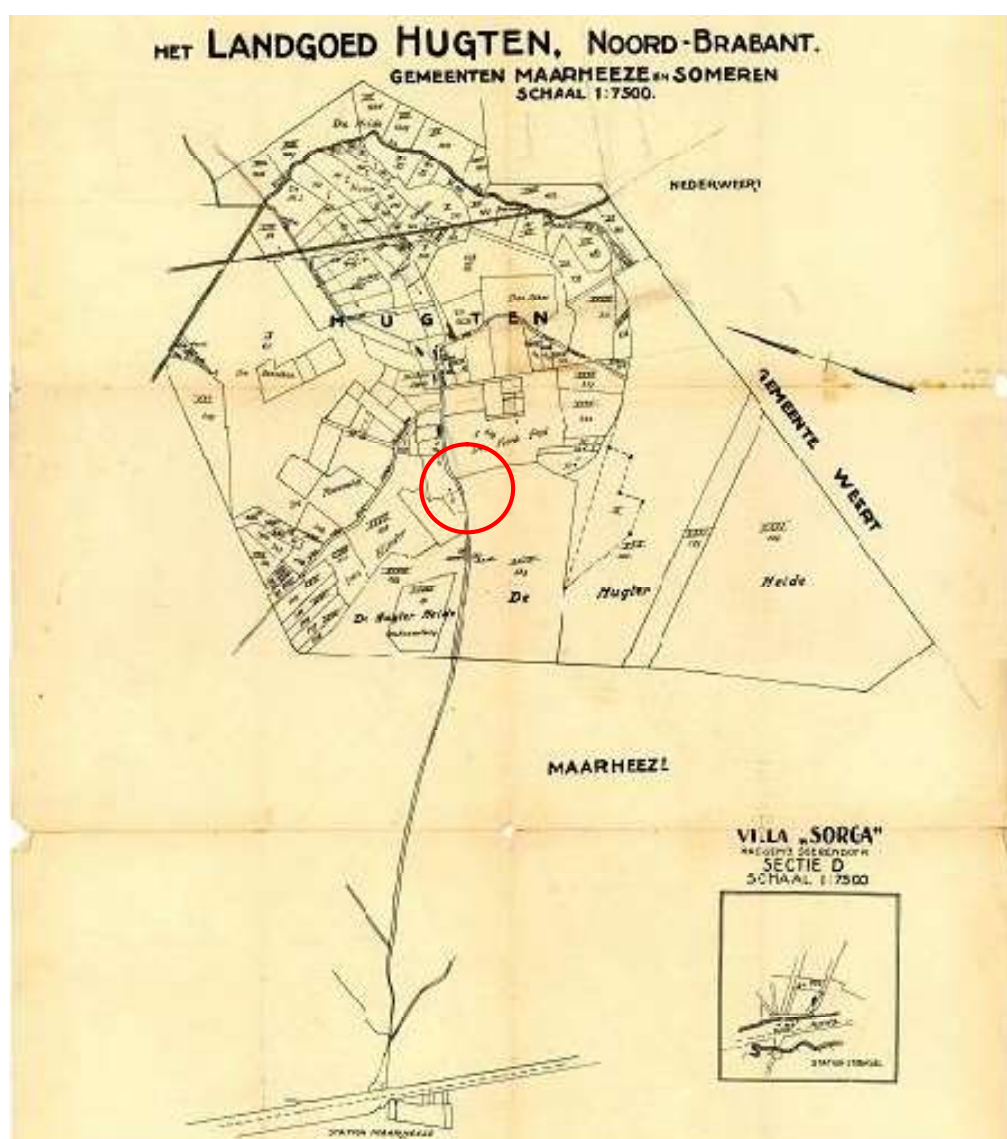
Figuur 2 - Landgoed Hugten zoals voorgesteld in het Veilingboek uit 1925 (bron: Biemans (2022), p.4); het noorden is linksboven; de ligging van de onderzoekslocatie is globaal aangegeven door middel van het rode rondje.

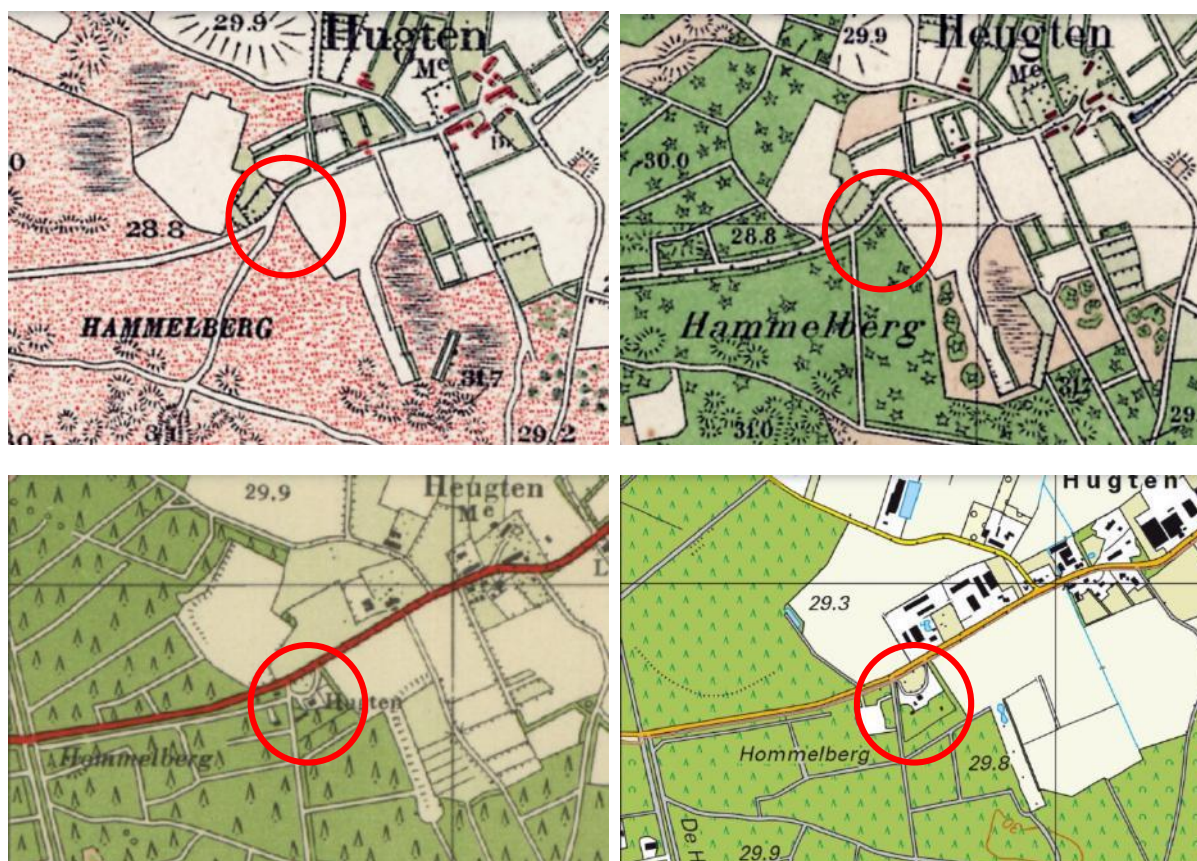
Figuur 3 - Topografische kaarten 1901, 1927, 1954 en 2023.

Tot in de eerste decennia van de twintigste eeuw maakte de omgeving van het studiegebied deel uit van een uitgestrekt heidegebied (zie Figuur 3, topografische kaart 1901). Deze heidegebieden speelden tot die tijd een belangrijke rol in het agrarisch systeem. Op de heidevelden werden schapen gehoed, waarvan de uitwerpselen verzameld werden in potstallen. Daarmee werden de akkers bemest. Tegen het eind van de negentiende eeuw kwam het gebruik van kunstmest op en was de bemesting door heideschapen niet langer nodig. Op grote schaal werden de heidevelden ontgonnen of ingezet voor de teelt van naalddhout, dat uitstekend geschikt was voor toepassing in de mijnbouw en waaraan in die tijd wel grote behoefte ontstond.

In 1927 was de heide nabij het onderzoeksgebied dan ook vrijwel verdwenen en vervangen door naalddhout (zie Figuur 3, topografische kaart 1927), waarvan we nog overblijfselen vinden in het studiegebied zelf. Blijkens een inventarisatie door de Heidemij is het perceel van het onderzoeksgebied in 1907 ingeplant. In 1935 werd de huidige villa gebouwd en de villatuin aangelegd. Tot dan toe waren alle wegen in de omgeving onverhard. In 1950 werd de weg vóór de villa, als onderdeel van de verbinding Maarheeze-Someren, rechtgetrokken en verhard. Sindsdien is er in ruimtelijke zin niet veel veranderd in het gebied.

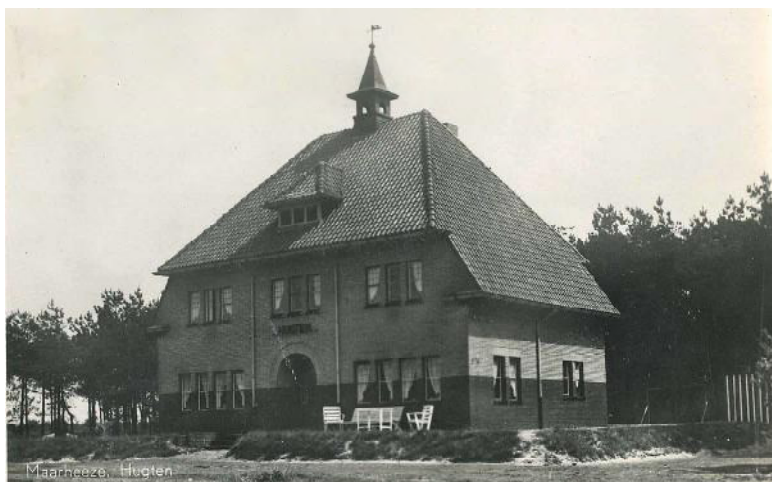
Figuur 6 - Villa 'Hugten', ca. 1941  
(bron: (biemans (2022), p. 6.).

De symmetrische bouwmassa is afgedekt met een fors schilddak dat aan de zijgevels verder doorloopt. De nok is verder naar achteren getrokken waardoor de aanblik aan de voorzijde nog grootser is. Het torentje accentueert de voornaamheid. De raampartijen zijn in symmetrie verdeeld met in de verhouding open en dicht een meerderheid aan dicht metselwerk. De gevelopbouw is van donker naar licht, beginnend met een trasraam als een donkere plint, daarboven een wat lichtere borstwering en vervolgens een nog lichtere zandkleurige gevel afgedekt met een lichtgrijs dak. De voordeur met grote ronde boog en doorlopend zijlicht is opvallend. Het voegwerk is inspringend en laat zich duidelijk zien.<sup>7</sup>

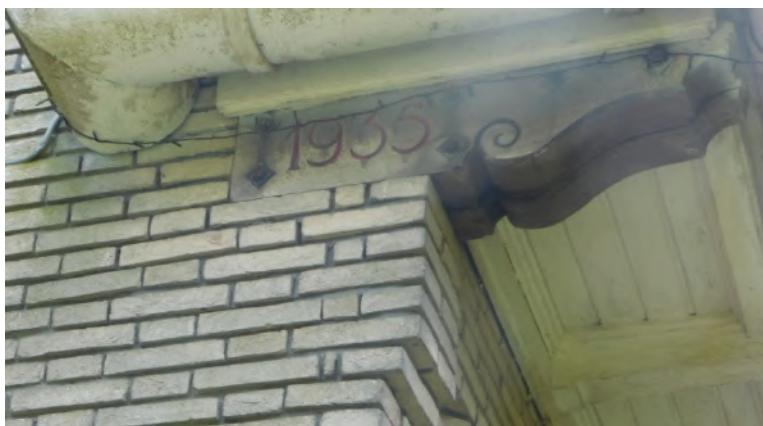
Figuur 7 - Jaartalsteen '1935'  
onder de dakgoot aan de voorzijde  
rechts; aan de voorzijde links  
staat 'Anno'.

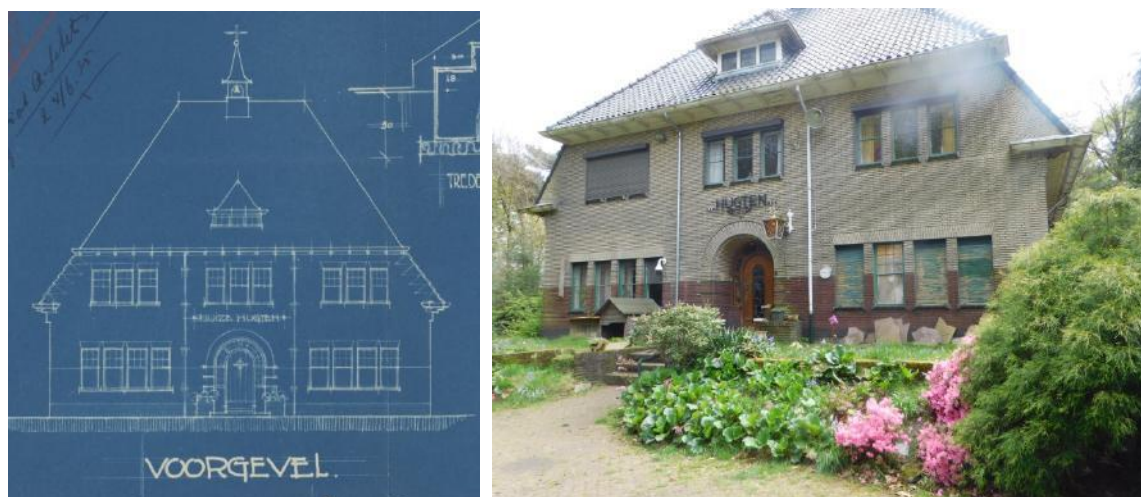
Figuur 8 - Links de voorgevel volgens de bouwtekening van 1935<sup>8</sup>; rechts de situatie 2024.

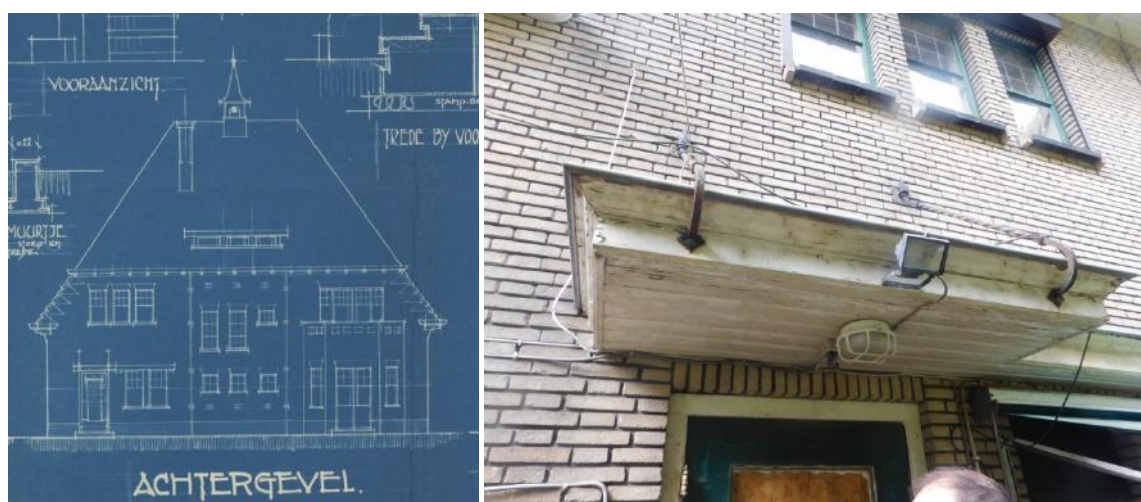
De achtergevel van de villa is net zo fraai gedetailleerd als de voorgevel: dezelfde kleuropbouw en een vergelijkbare detaillering van de gevelopeningen.

Figuur 9 - Links de achtergevel volgens de bouwtekening van 1935<sup>9</sup>; rechts een detail van het fraai gedetailleerde afdakje boven de keukendeur.

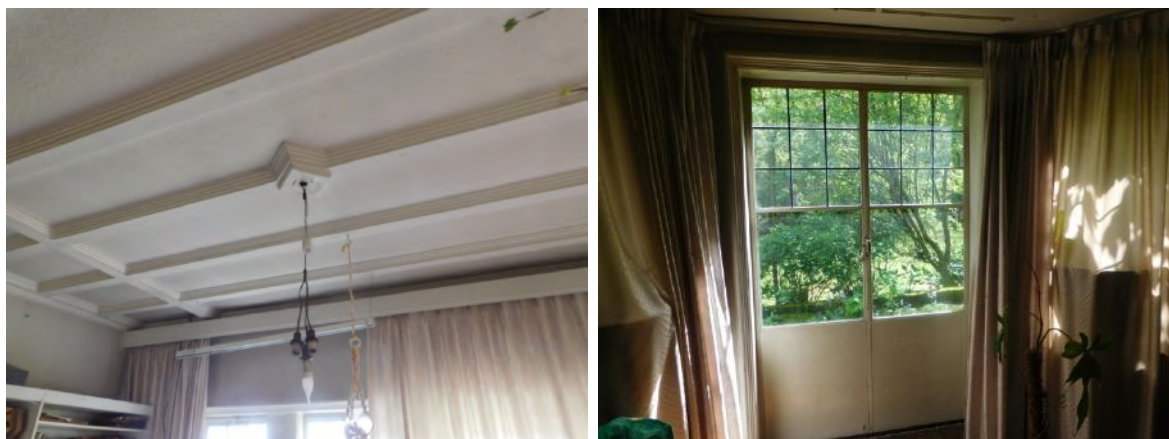
Figuur 10 - Links: plafond in de woonkamer; rechts: tuindeuren in de woonkamer.

In het interieur valt allereerst de ruime hal op met een natuurstenen sierboog boven de trap. Verder valt op dat alle deuren nog oorspronkelijk zijn en voorzien van glas-in-loodraampjes. De plattegrond van het interieur is vrijwel ongewijzigd gebleven in vergelijking met de oorspronkelijke plattegrond. Alleen is de scheidsmuur (waarschijnlijk met schuifdeuren) tussen de voor- en achterkamer verwijderd. Veel van de oorspronkelijke details zijn behouden gebleven. Op de zolder bevindt zich nog een afgetimmerde slaapkamer, waarschijnlijk voor de dienstmeid, zoals in die tijd nog gebruikelijk was.

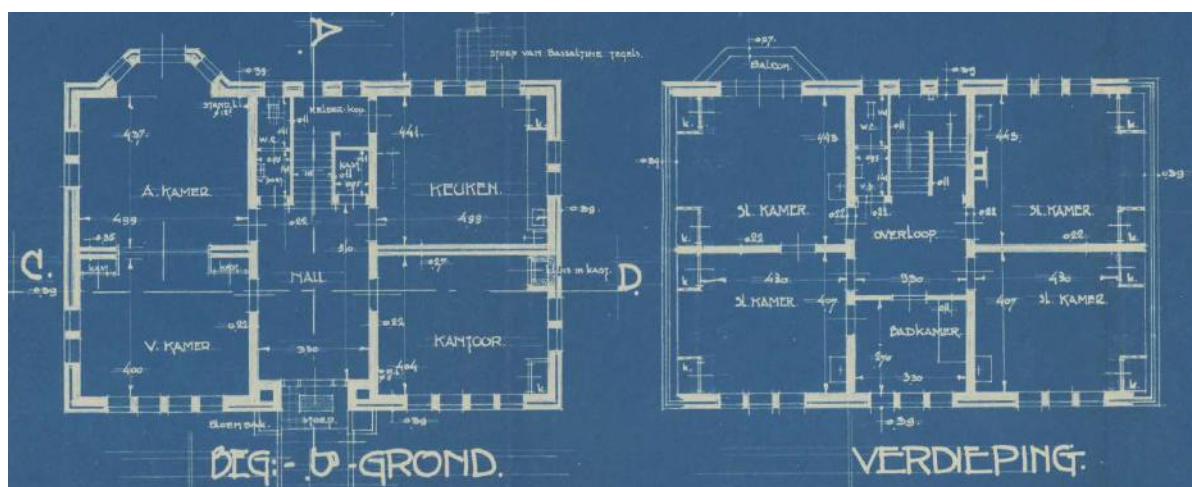
Figuur 11 - Plattegronden: Links: begane grond - alleen de scheidsmuur met schuifdeuren tussen de voor- en de achterkamer is verwijderd; Rechts: de verdiepingvloer; deze indeling is niet gewijzigd.

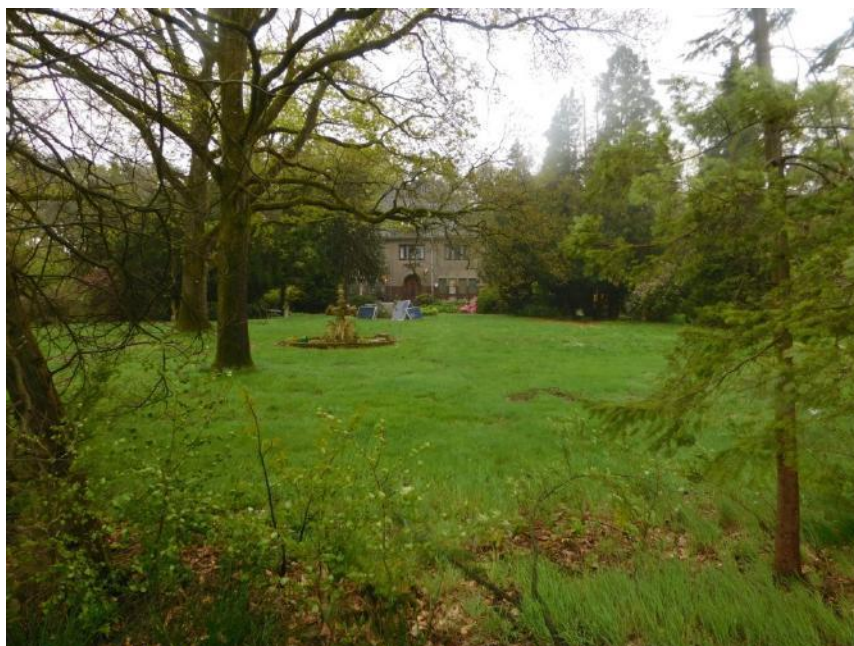
Figuur 13 - De voortuin met op de achtergrond de villa Hugten 5, gezien vanaf de weg Hugten; in het gazon zijn nog zwakjes de restanten van de vroegere rabatten herkenbaar.

In de voortuin zijn in het terrein en op de hoogtekaart (zie Figuur 18) nog zwakjes de sporen van rabatten zichtbaar. Rabatten zijn langwerpige ophogingen die tussen greppels liggen. De grond die uit de greppels afkomstig is werd gebruikt om het rabat mee op te hogen. In de bosbouw was dit een gebruikelijke methode om de bomen op een droge ondergrond in te planten. De restanten in de voortuin stammen uit het jaar 1907 toen dit terrein werd ingeplant met naaldbout.<sup>10</sup>

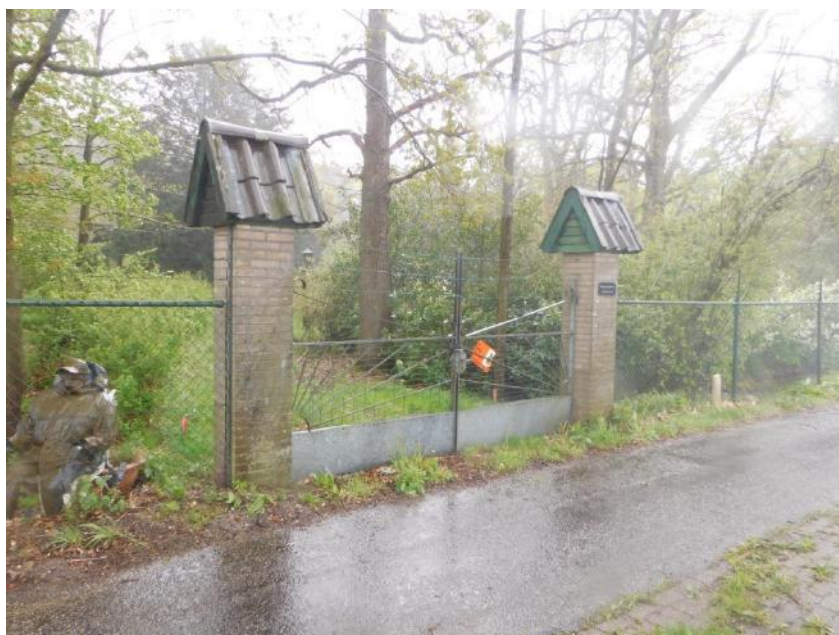
Opvallend zijn de gemetselde toegangshekken aan de beide ingangen afgedekt met kleine zadeldaken met OVH pannen en houten windveren.

Figuur 14 - Het linker toegangshek; de klinkerweg daarachter is grotendeel dichtgegroeid met gras.

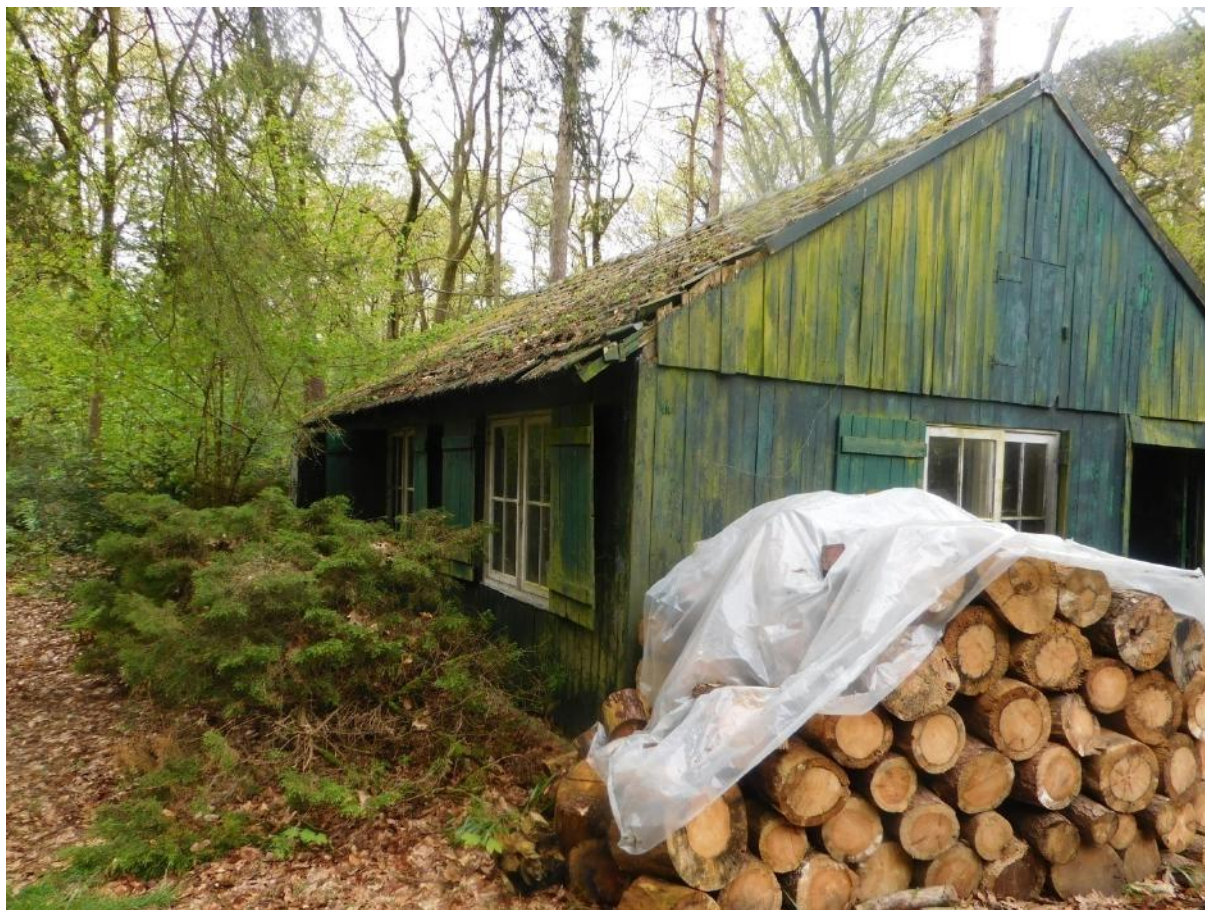
Verder staan er op het terrein onmiddellijk achter de villa nog enkele kleine bijgebouwen, waarschijnlijk uit de bouwperiode van de villa (ze staan aangegeven op de topografische kaart van 1954, de eerste waarop de villa is aangegeven). Ze zijn van hout en zijn met pannen gedekt en zijn in zeer slechte conditie.

Figuur 15 - Bijgebouw achter de villa; waarschijnlijk is dit tegelijkertijd met de villa opgericht.

Op het achterterrein bevindt zich een schuur, die waarschijnlijk ongeveer uit de bouwtijd van de villa dateert, omdat deze tegelijk met de villa op de eerste topografische kaart waar de villa op staat (1954) is aangegeven. Deze schuur is in een slechte bouwkundige staat, maar dat zegt niets over de cultuurhistorische waarde. Over de schuur zijn weinig gegevens gevonden. Een bouwdoossier is niet gevonden. Mogelijk is er niet eens een bouwvergunning verstrekt, zoals toentertijd niet

ongebruikelijk was voor gebouwen 'zonder fundering'. De functie is niet omschreven, maar de schuur zal gebruikt zijn voor de opslag van gereedschap voor het onderhoud van de tuin en wellicht andere materialen. De schuur is op traditionele wijze vormgegeven van traditionele materialen, hout en keramische pannen.

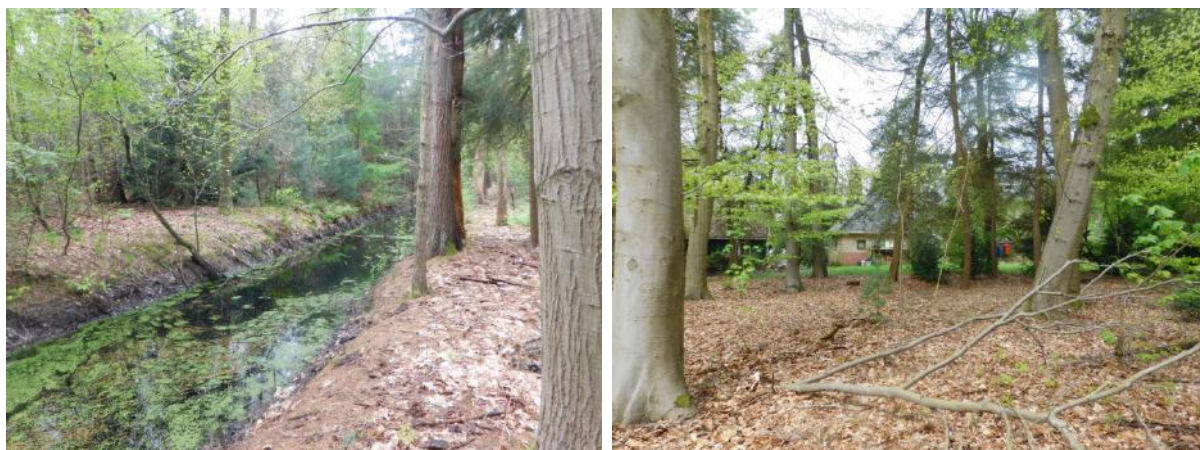
Het terrein is geheel omgeven door een relatief brede sloot, die te boek staat als 'gracht'. Een groot deel van het achterterrein is begroeid met naalddhout en beuk. Dit naalddhout is in 1907 ingeplant en een groot deel van de bomen heeft inmiddels het eindstadium bereikt. Steeds meer exemplaren zijn omgewaaid. Op de hoogtekkaart en ook in het terrein zijn tussen de bomen door wandelpaden te zien, die uit de tijd van de villa (na 1935) moeten stammen. De paden hebben niet een bepaald patroon of weerspiegelen geen specifiek landschapsonwerp en lijken eerder spontaan gevormd te zijn.

Figuur 16 - (Links) de 'gracht' aan de achterzijde van het perceel; (rechts) het achterterrein met op de achtergrond de in 1964 gebouwde dubbele garage.

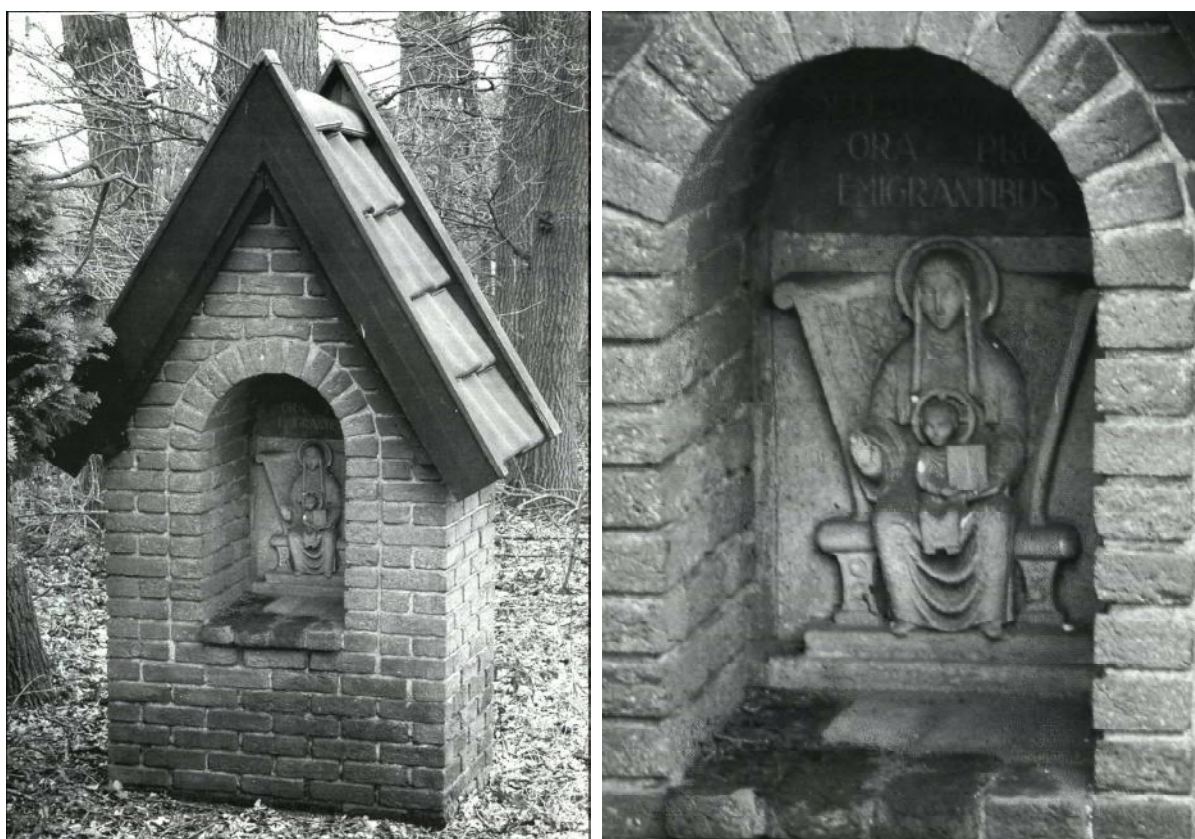
Figuur 17 - Het kapelletje aan de straatkant, in de linkerhoek van het perceel. (bron: Staals-Jacobi).

Het gezin Koenraadt-van Agtmaal emigreerde in 1953 naar Suriname om daar een plantage te beginnen. Het voor Nederland unieke kapelletje van Maria als Zetel der Wijsheid werd bij die gelegenheid vlakbij de villa gebouwd, met de smeekbede "Ora pro emigrantibus" (bidt voor de emigranten) die hier nog aan herinnert. Het beeld in het kapelletje is een zg. Sedes Sapientiae: een voorstelling van Maria op een troon met het kind Jezus op haar schoot, terwijl het kind leest uit de thora (= boek met de wet van Mozes). Sedes Sapientiae betekent 'Zetel der Wijsheid' en is een van de vele aanspreektitels van de Heilige Maagd Maria.<sup>12</sup>

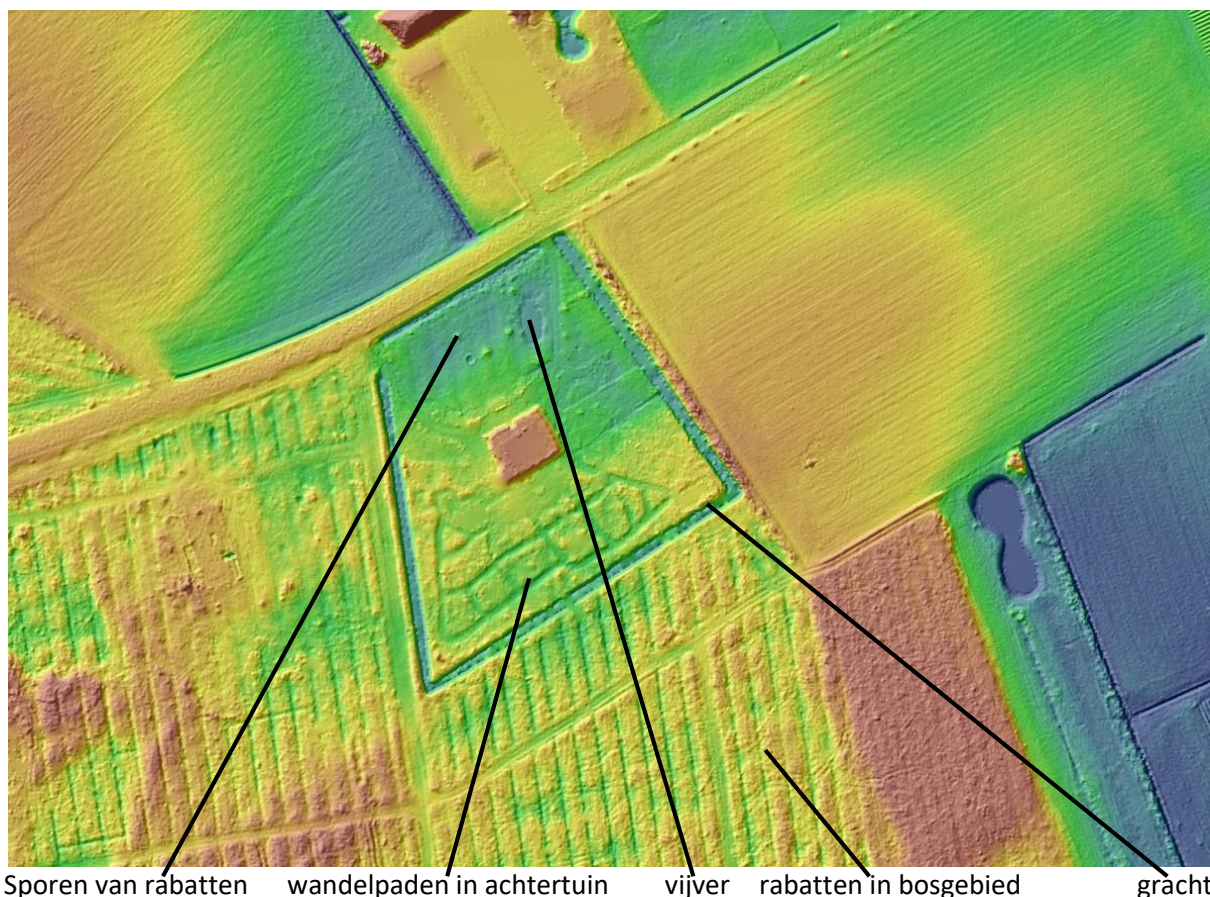
Figuur 18 - Hoogtekaart van het onderzoeksgebied en omgeving (bron: AHN.nl DTM4); rood is hoog, blauw is laag.

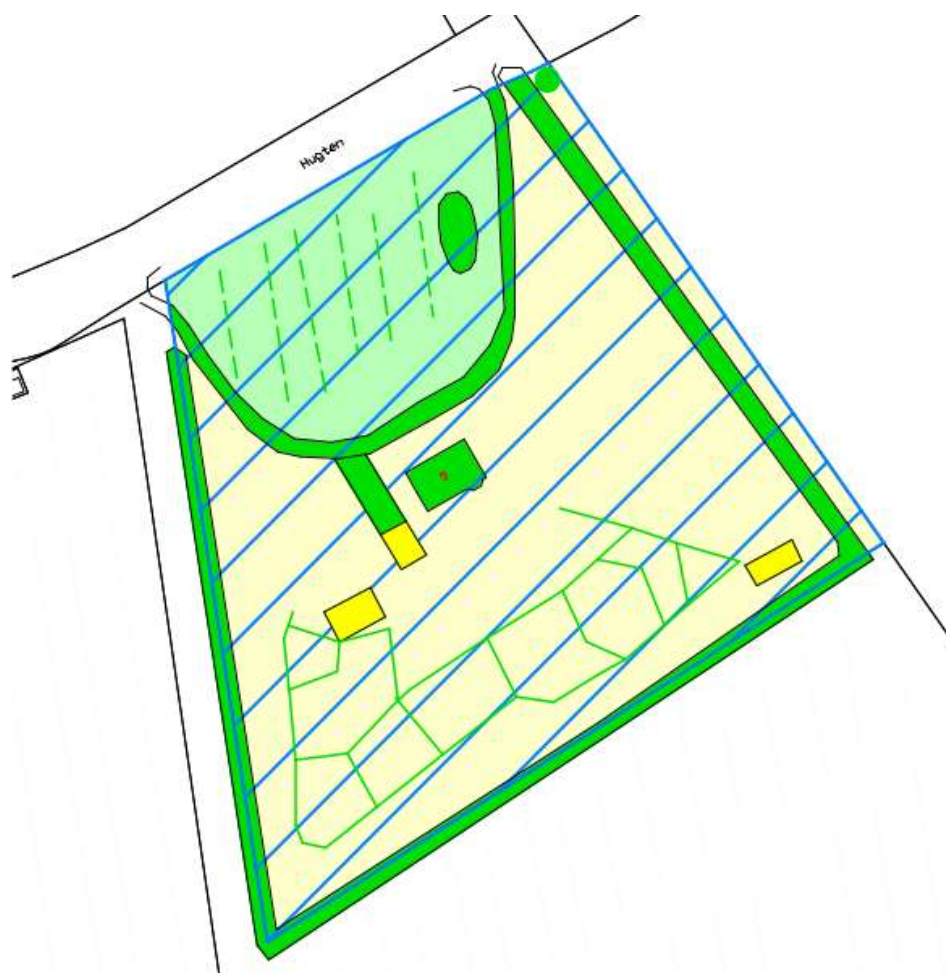
Figuur 19 - Cultuurhistorische waardering gebied Hugten 5.

De villa zelf wordt aangemerkt als positieve monumentale waarde, evenals de omgrachting, het kapelletje, de vijver, de restanten van rabatten op het voorterrein, de voorrijcirkel en de voortuin, voor zover gelegen binnen de voorrijcirkel. Ook de wandelstructuur op het achterterrein wordt aangemerkt als: zoveel mogelijk te handhaven.

De overige bebouwing en het bijbehorende erf zijn aangemerkt als indifferent. Zij hebben geen invloed op de waarde van het ensemble. Van de gronden is het wel belangrijk dat het zicht van buitenaf op het ensemble zoveel mogelijk behouden blijft.

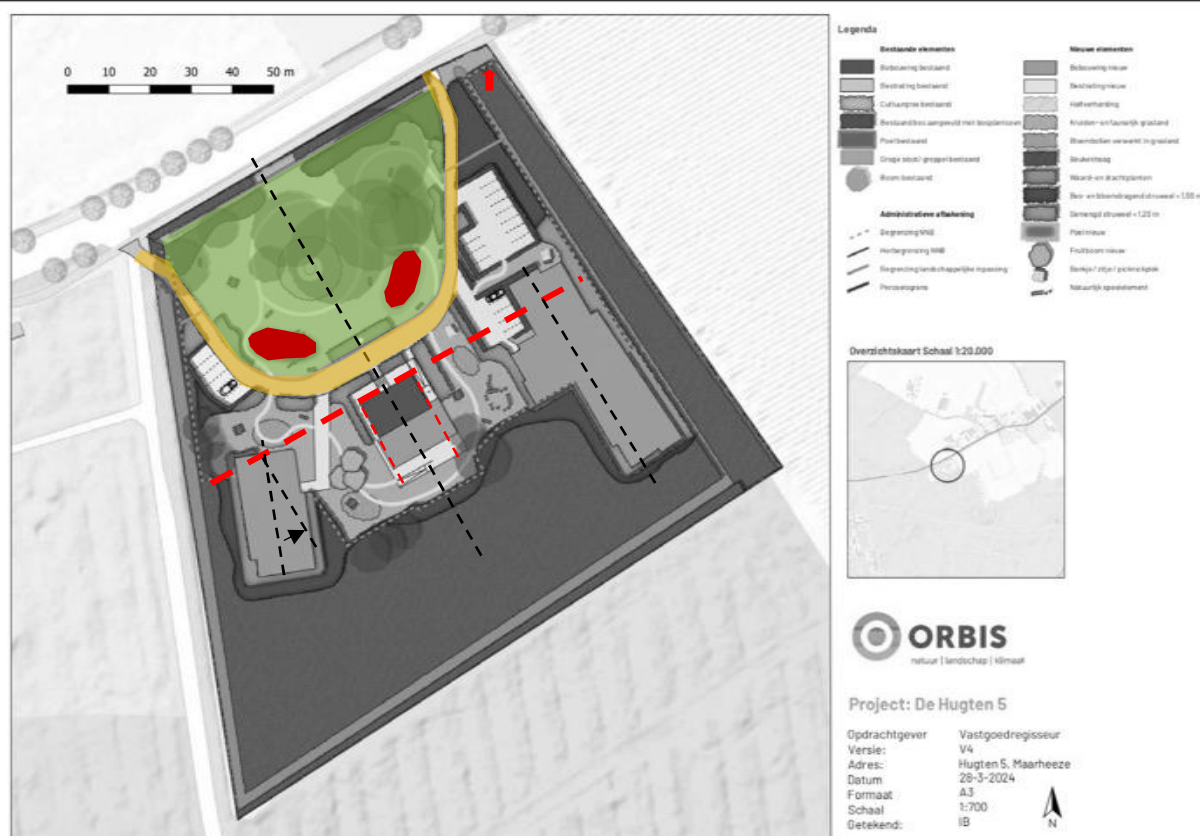
Figuur 21 - Inrichtingstekening Hugten 5 (bron: ORBIS natuur, landschap, klimaat d.d. 28 03 2024) met in kleur de in de tekst beschreven randvoorwaarden.

- Daarom moeten de nieuwe gebouwen achter de voorgevelrooilijn van de villa worden opgericht (dikke rode stippellijn in Figuur 21);
- Daarom moet de goothoogte van de nieuwe gebouwen mag niet hoger zijn dan de goothoogte van de villa aan de voorzijde;

- Daarom dienen nieuwe gebouwen een ensemble te vormen, waarin de villa herkenbaar is als belangrijkste bouwmassa; in het ontwerp is het nieuwe hospice parallel aan de zijdelingse perceelsgrens geprojecteerd; uit cultuurhistorisch oogpunt is dat ongewenst; dit gebouw dient parallel aan de hoofdas van de villa te worden gebouwd;

- Daarom zijn aanbouwen aan de villa zeker denkbaar, maar uitsluitend aan de achterzijde binnen de contouren die gevormd worden door de zijgevels van de villa (dunne rode stippellijnen);
