Verkennd bodemonderzoek  
Stationsstraat 27 te Maarheeze

projectnaam Verkennd bodemonderzoek Stationsstraat 27 te Maarheeze  
projectnummer 192286  
referentie R-FKN-234-192286

opdrachtgever Lavatius Vastgoed B.V.  
postadres Wilhelminaplein 23a  
5611 HG Eindhoven  
contactpersoon N. Verbeek

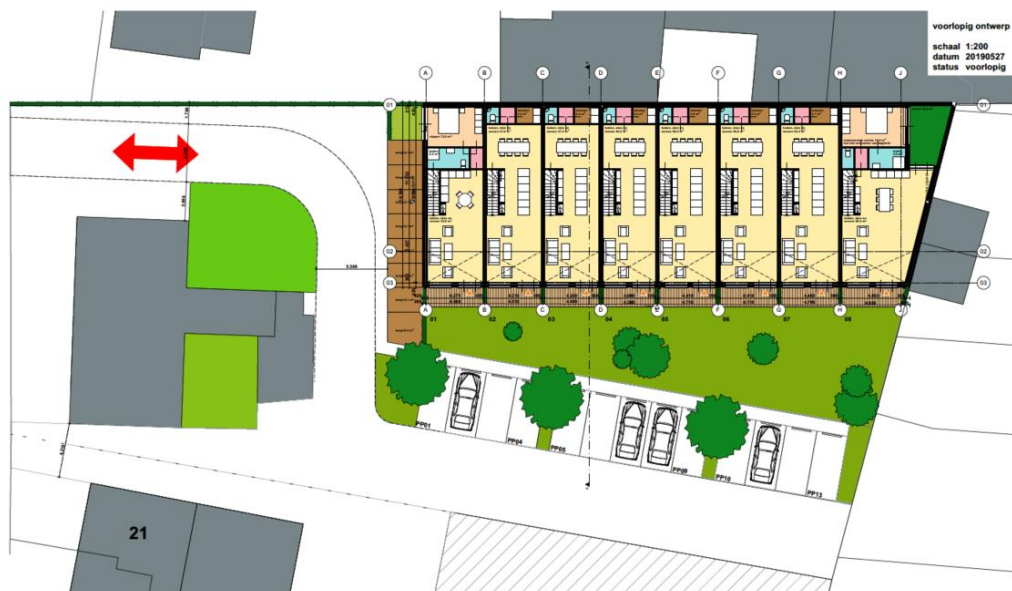
figuur 1: Nieuwbouwplan.

Voor de onderzoekslocatie is een voorlopig ontwerp gemaakt dat uitgaat van de sloop van het noordelijke gebouw en de herontwikkeling van het zuidelijke gebouw tot 8 grondgebonden woningen. Het huidige buitenterrein wordt ingericht als groengebied en openbare infrastructuur, zie figuur 1.

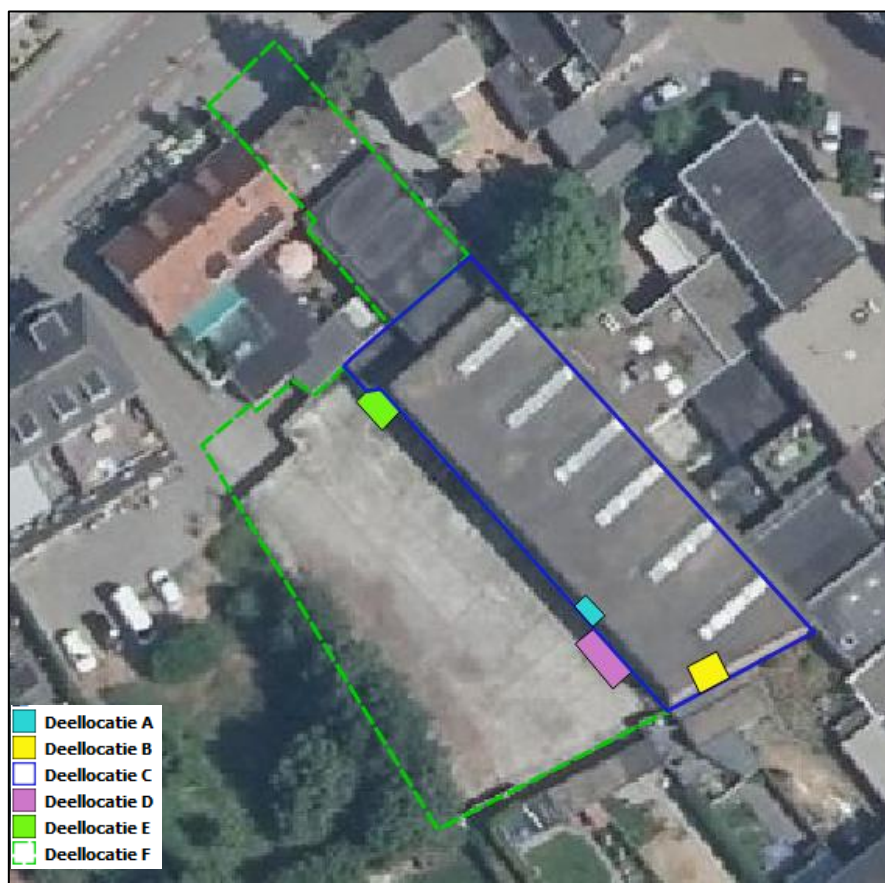
figuur 5: Ligging deellocaties

Gegeven de verwachte bodemsituatie is de gehele onderzoekslocatie verdacht op het voorkomen van verontreinigingen met zware metalen. Plaatselijk is de locatie verdacht op vluchtige chloorkoolwaterstoffen (VOC). De deellocaties die tijdens het vooronderzoek en locatie inspectie zijn onderscheiden, zijn in figuur 5 en tabel 2 weergegeven.
