VERKENNEND BODEMONDERZOEK

ZEIS (PERCEEL 5246 EN 5173)

TE MAARHEEZE

# Rapportage verkennend bodemonderzoek

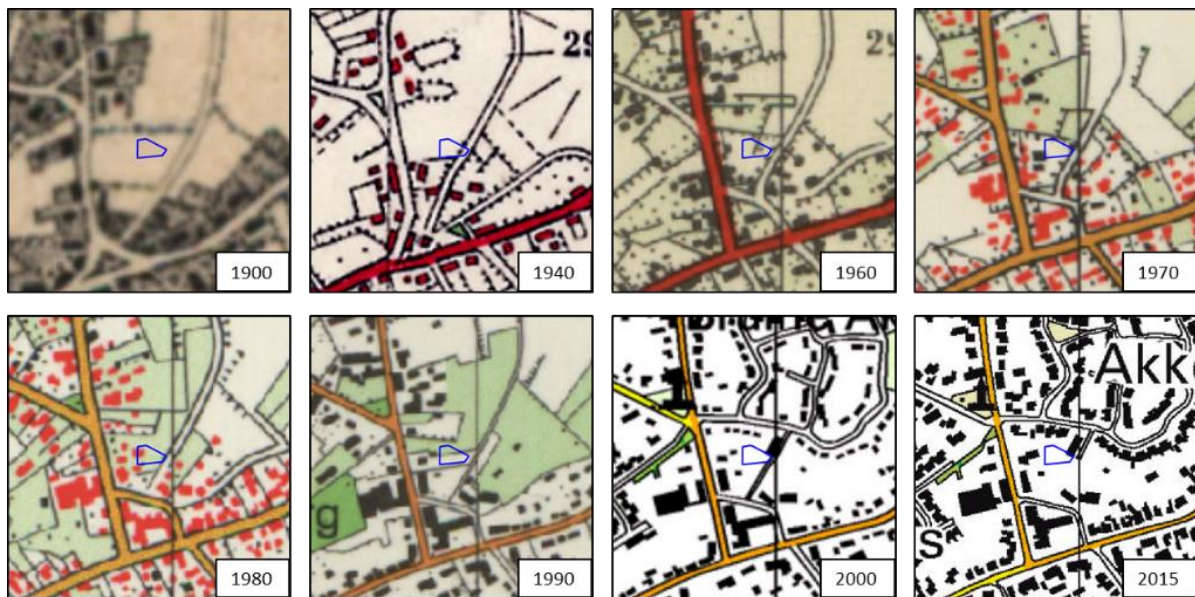
Volgens historisch kaartmateriaal (zie afbeelding 1) had de locatie in de periode 1900 een agrarische bestemming. Omstreeks 1960 werd de eerste nieuwbouw in de omgeving van de locatie gerealiseerd. De woning met het adres Sterkselseweg 3, waar de siertuin toebehoort, is volgens de BAG viewer gebouwd in 1978. Naar verwachting is de locatie voor het eerst ingericht als tuin tijdens de bouw van deze woning. Na de bouw van de woning in 1978 is het gebruik van de locatie naar verwachting niet wezenlijk meer veranderd. Vanaf 1995 wordt bebouwing aan de noordzijde van de locatie op historisch kaartmateriaal zichtbaar.

Afbeelding 1. Uitsneden historisch kaartmateriaal

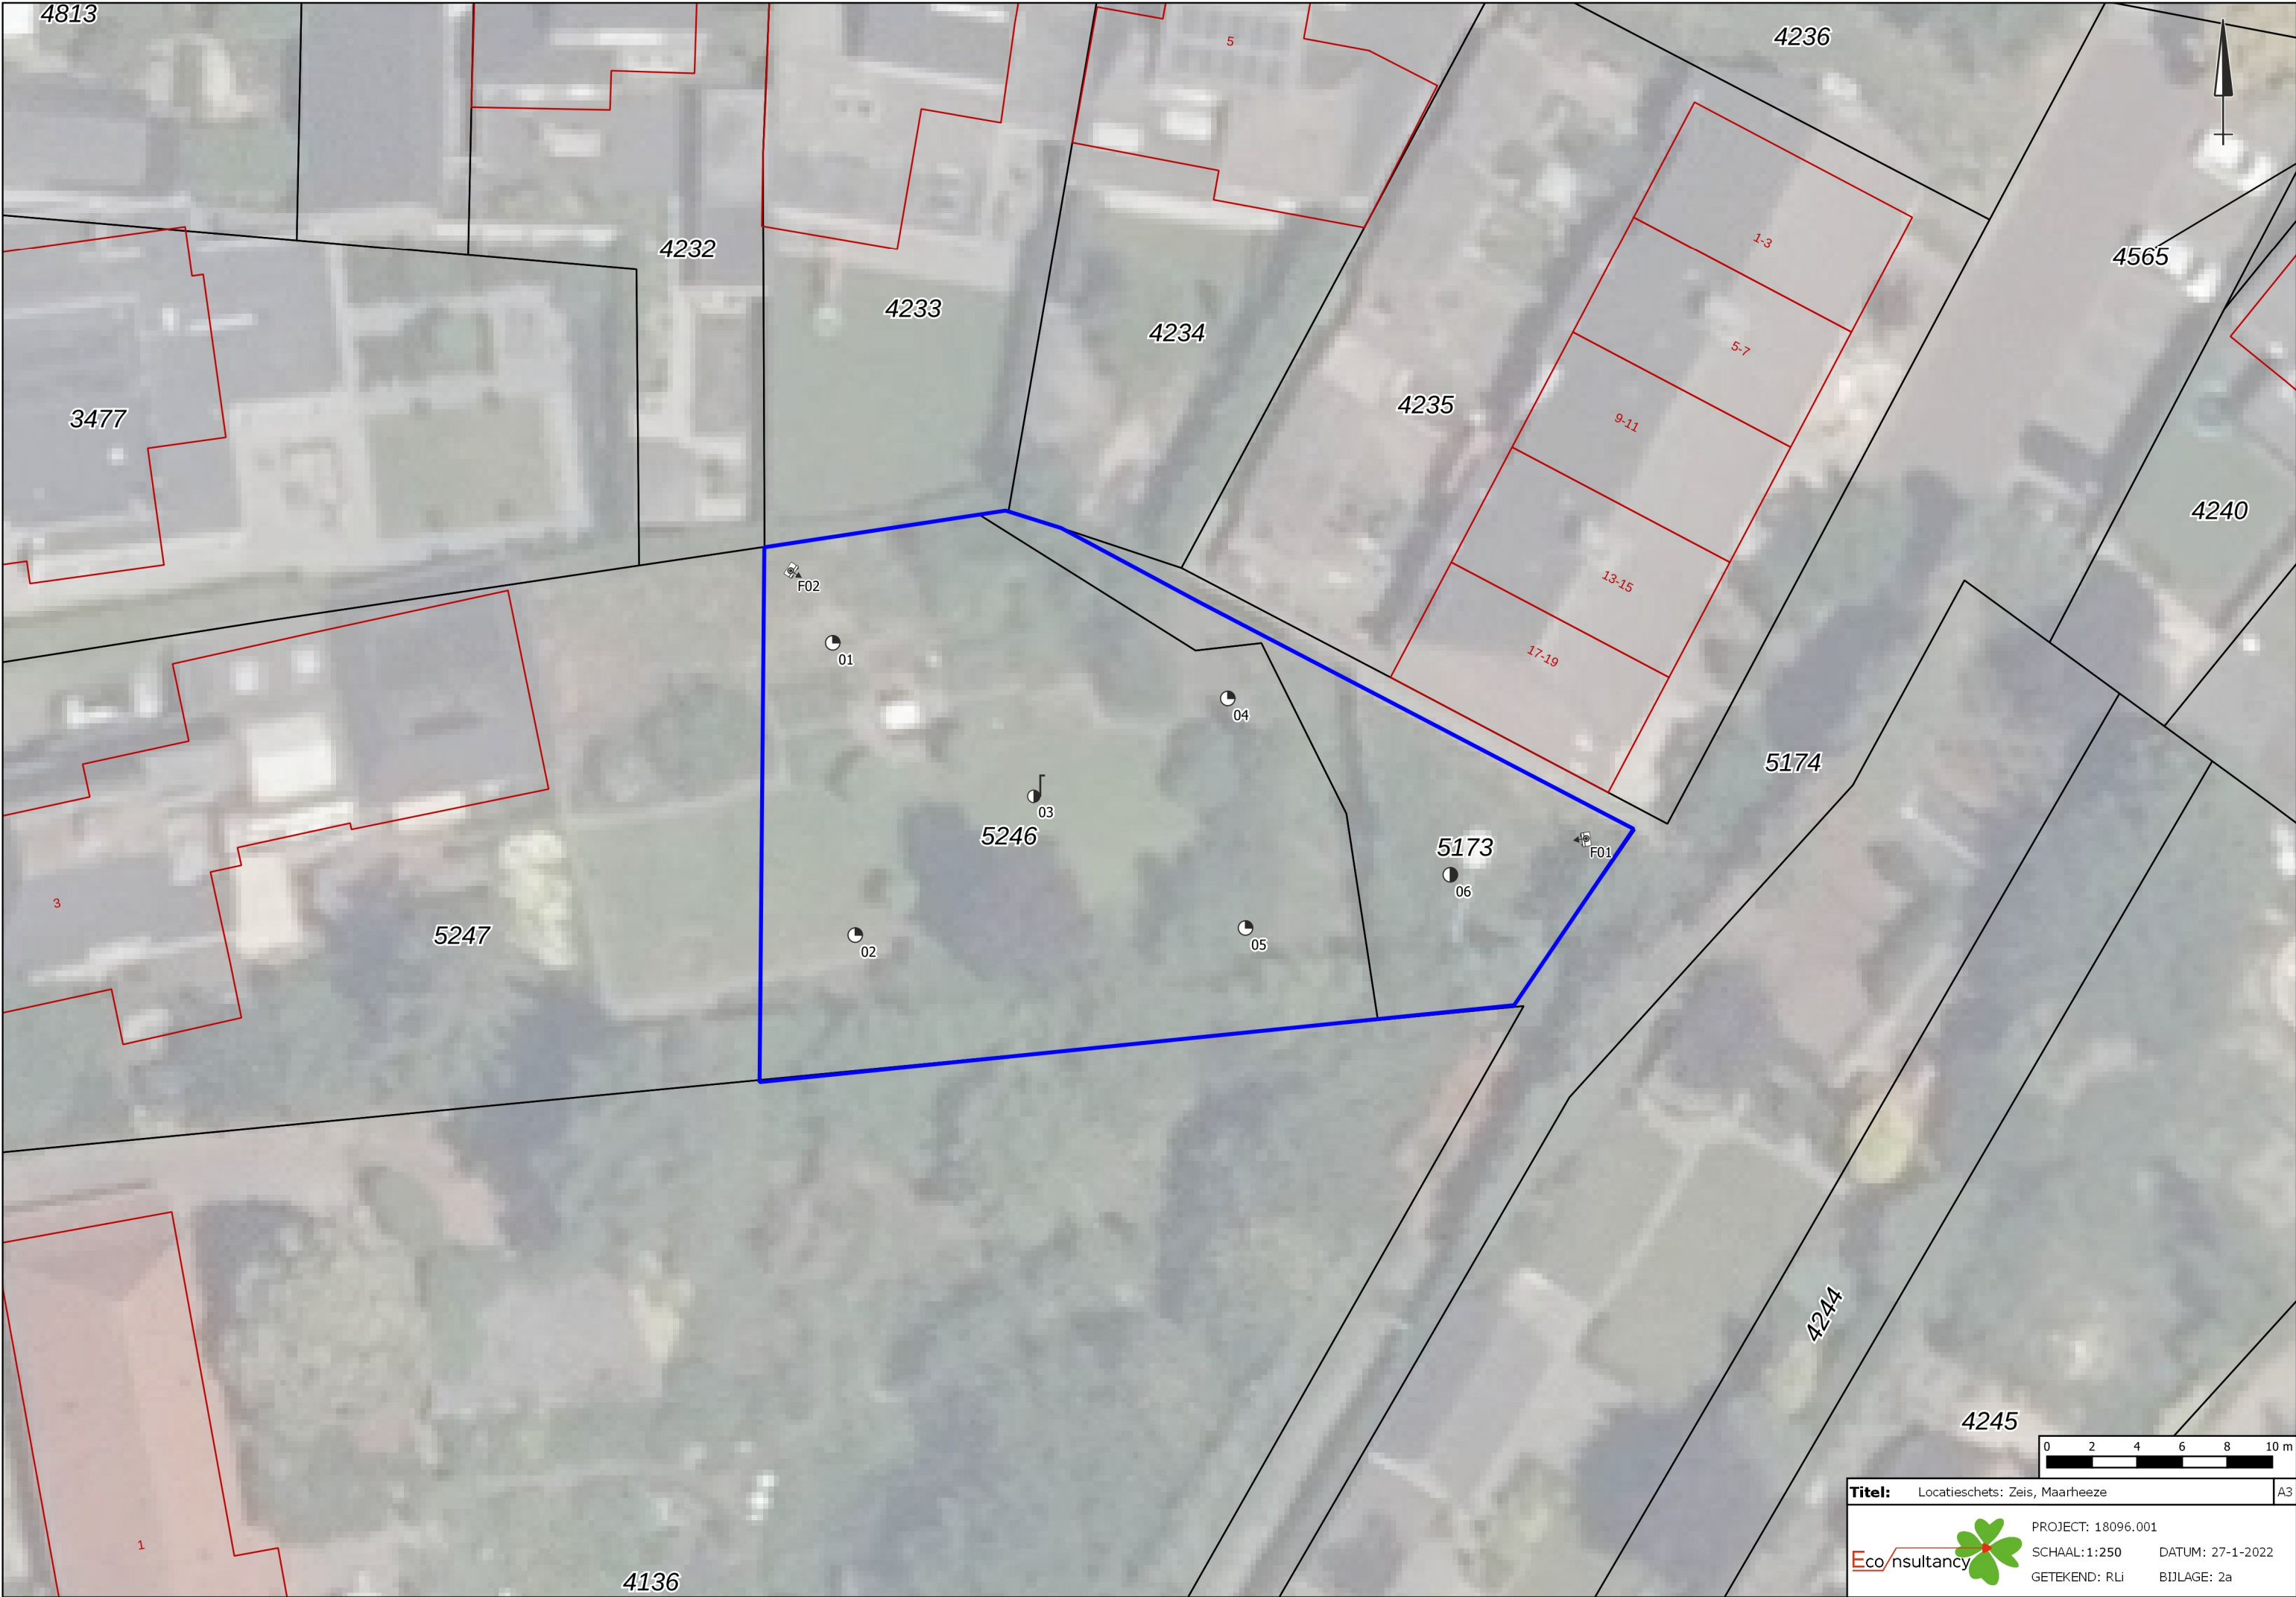
In bijlage 2a is de huidige situatie op een locatieschets weergegeven. Bijlage 2b bevat enkele foto's van de onderzoekslocatie.

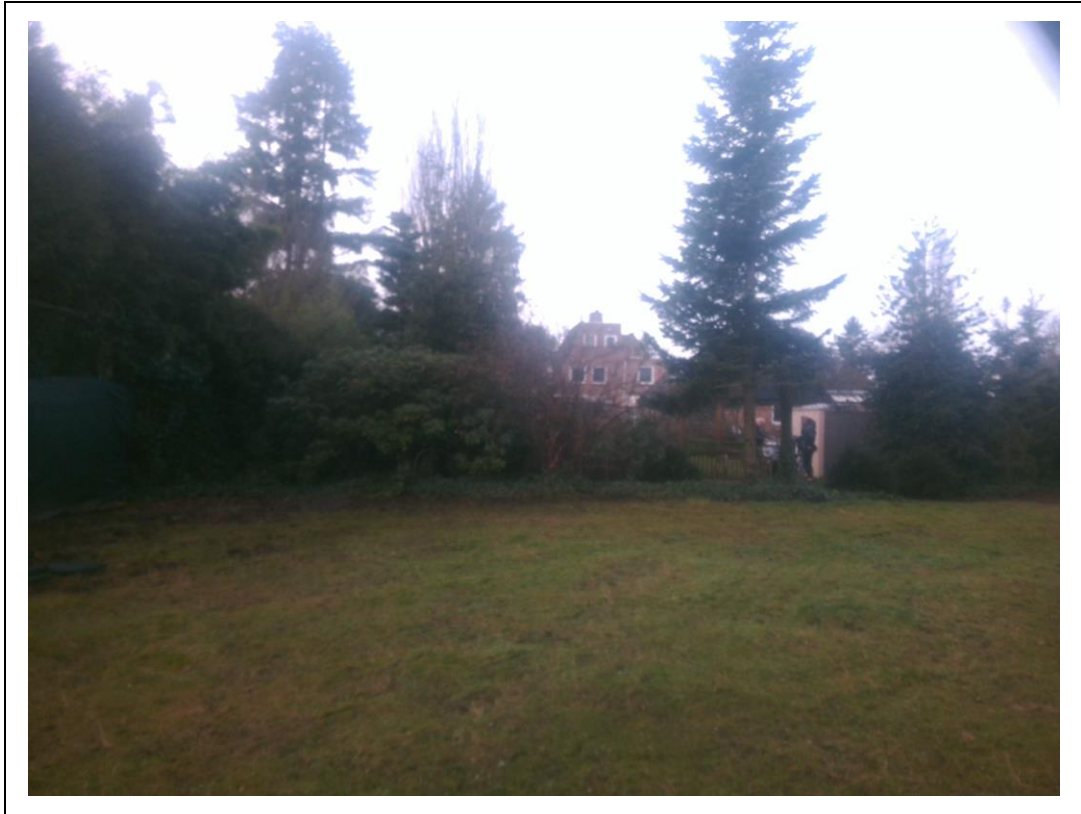
Foto 1.

De siertuin op de locatie bestaat momenteel voornamelijk uit plantsoen, grasveld en sierbestrating.

De tijdens de terreininspectie aangetroffen situatie komt overeen met de locatiegegevens, zoals deze zijn opgenomen in paragraaf 3.2. Op de onderzoekslocatie zijn geen mogelijke bronnen voor een grond- en/of grondwaterverontreiniging aangetroffen.

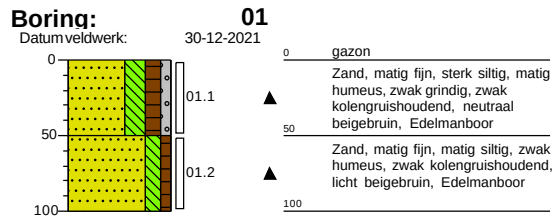
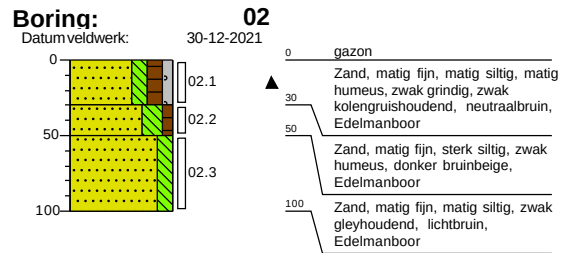
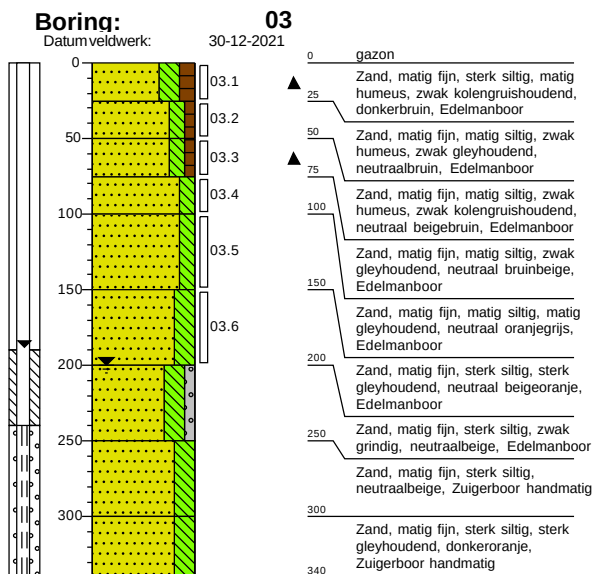
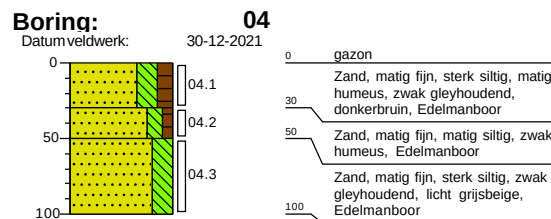
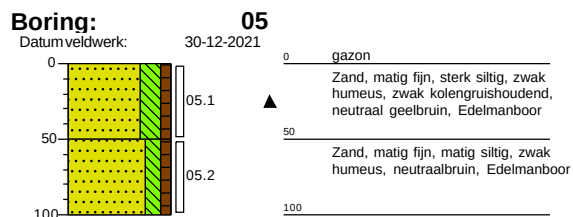
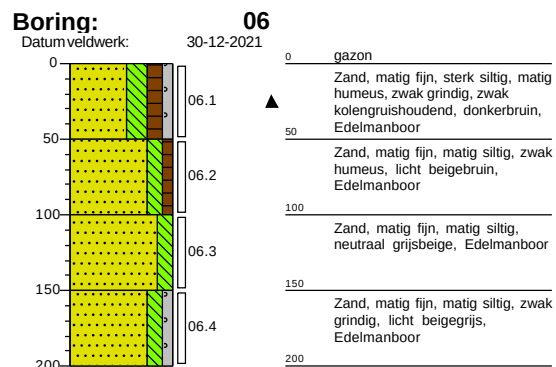
# Bijlage 3 Boorprofielen

Tijdens het opstellen van het boorplan is rekening gehouden met de doelstellingen en de richtlijnen, die geformuleerd zijn in de inleiding. Daarnaast is rekening gehouden met de gegevens voortvloeiend uit het milieuhygiënisch vooronderzoek bodem en de ligging van kabels en leidingen. Bijlage 2a bevat de locatieschets met daarop aangegeven de situering van de boorpunten en de peilbuis. In bijlage 3 zijn de boorprofielen opgenomen.

In het totaal zijn er met behulp van een edelmanboor en een zuigerboor 6 boringen geplaatst; 4 boringen tot 1,0 m -mv, 1 boring tot 2,0 m -mv en 1 boring tot 3,4 m -mv. Deze diepe boring is afgewerkt als peilbuis, teneinde de milieuhygiënische kwaliteit van het grondwater te kunnen bepalen. Van het opgeboorde materiaal is een boorbeschrijving conform de NEN 5104 gemaakt en zijn er grondmonsters genomen over trajecten van ten hoogste 0,5 m, waarbij bodemlagen met verontreinigingskenmerken of een afwijkende textuur separaat bemonsterd zijn.

De bodem bestaat voornamelijk uit matig tot sterk siltig, matig fijn zand. De bovengrond is bovendien zwak tot matig humeus. De ondergrond vertoont in zwakke tot sterke mate gleyverschijnselen.

In de humeuze bovengrond en plaatselijk in de ondergrond zijn in zwakke mate bijmengingen aangetroffen met kolengruis. Verder zijn er in het opgeboorde materiaal zintuiglijk geen verontreinigingen waargenomen.
