### verkennend bodemonderzoek en eindsituatie De Dijk 6 te Gastel

*Projectnaam* De Dijk 6 te Gastel  
*Projectnummer* B2323

*Aantal pagina's* 12 (exclusief bijlagen)  
*Datum* 1 oktober 2019

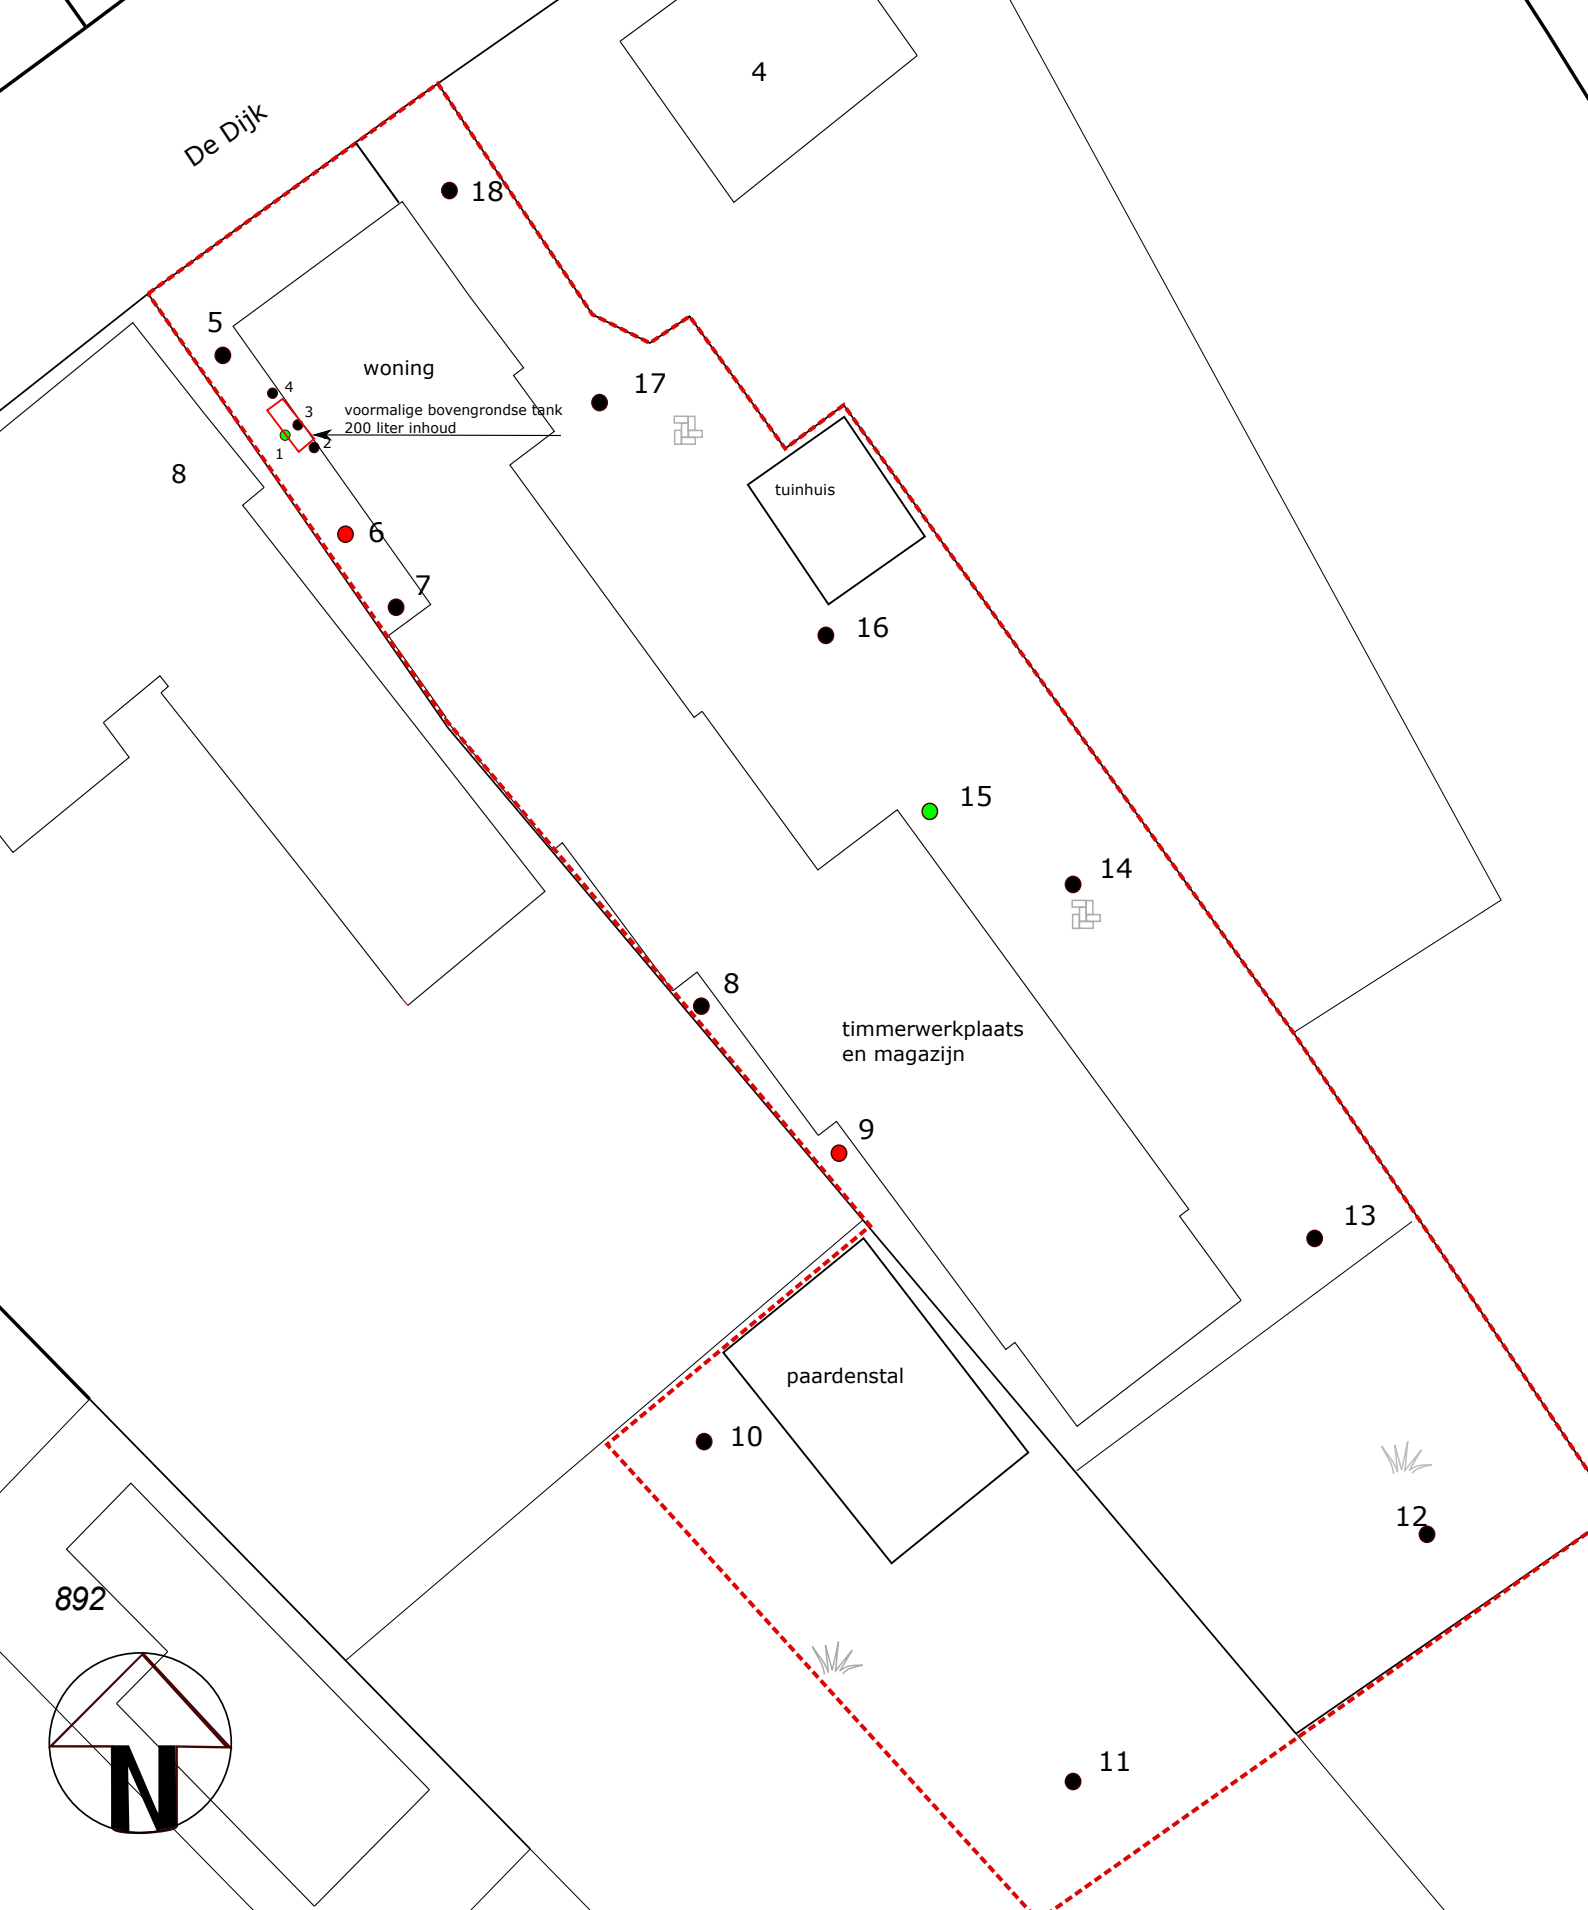
### Situatietekening met boorpunten

- In bijlage 2 is de plaats van de meetpunten in de situatietekening opgenomen.
- Voor de gedetailleerde boorprofielbeschrijvingen per boring wordt verwezen naar bijlage 3.
- In bijlage 6 zijn de veldwerkrapportages opgenomen
