## Volledige asbestinventarisatie type A conform SC-540 van de woning met bijgebouwen aan Veldhuisweg 4 te Baarlo

opdrachtgever Bureau Beheer Landbouwgront  
datum 7 juli 2014  
projectleider

SCA-nummer SCA 07-D070013.01  
projectnummer 53144714-1  
status definitief

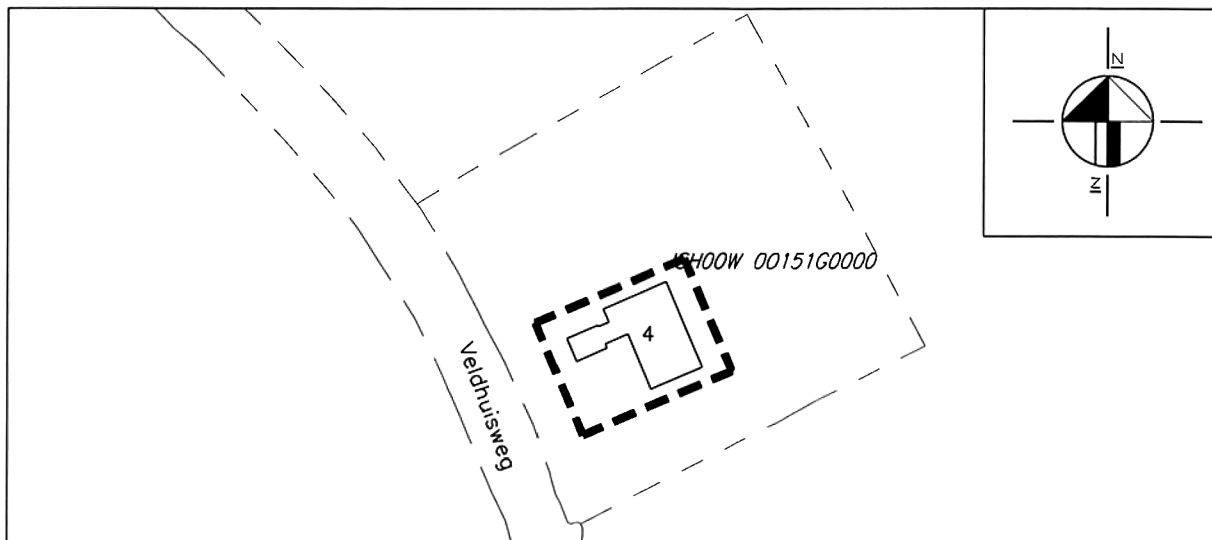
Bijlagennummer 2a

Situering van de asbesthoudende materialen

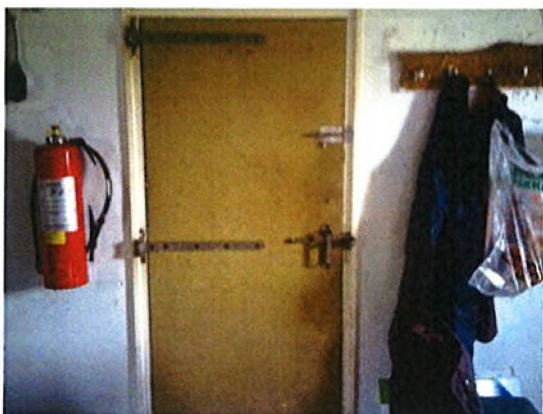
| Naam ruimte | Toepassing | Bronnr. | Asb | T_B | Insp. | Hoeveelheid | Risico-klasse | Monster | Foto |
|---|---|---|---|---|---|---|---|---|---|
| Woning | bijkeuken deurbeplating | 1 | Ja | Nee | Ja | 2 m <sup>2</sup> | 1 (bi) | mm4 (m) | 1 |

Foto 1. Asbesthoudende deurbeplating op deur

Bij verwijdering van deurbeplating op de deur (bron 1) is risicoklasse 1 (binnensanering) van toepassing omdat deze in één geheel verwijderd kan worden inclusief de deur. Verder dient te worden voldaan aan de voorwaarden die zijn opgenomen in de SMA-rt-uitdraai.

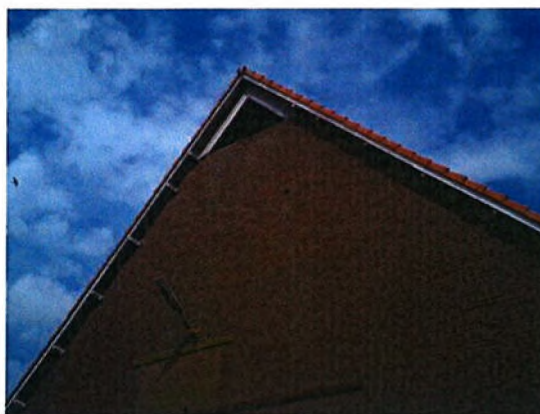
| Naam ruimte | Toepassing | Bronnr. | Asb | T_B | Insp. | Hoeveelheid | Risico-klasse | Monster | Foto |
|---|---|---|---|---|---|---|---|---|---|
| | schuur buitengevel dakoverstek | 3 | Ja | Nee | Ja | 4x 0,2 m x 10 m +<br>4x 0,2 m x 1,5 m | 2 (bu) | mm4 (m) | 2 |

Foto 2. Asbesthoudende dakoverstek

Bij verwijdering van het gespijkerde dakoverstek (bron 3) is risicoklasse 2 (buitensanering) van toepassing omdat deze niet in één geheel verwijderd kan worden. Verder dient te worden voldaan aan de voorwaarden die zijn opgenomen in de SMA-rt-uitdraai.

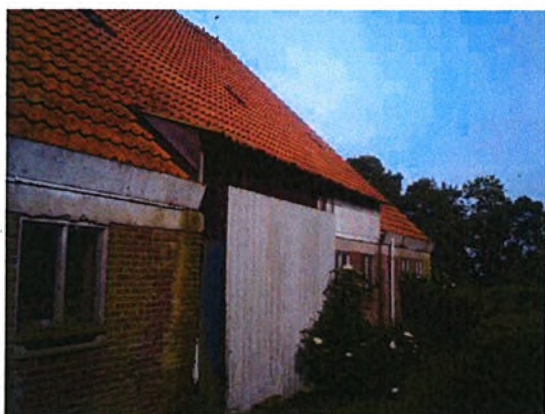
| Naam ruimte | Toepassing | Bronnr. | Asb | T_B | Insp. | Hoeveelheid | Risico-klasse | Monster | Foto |
|---|---|---|---|---|---|---|---|---|---|
| | schuur afdak golfplaten | n.v.t. | Nee | Nee | Ja | 7 m <sup>2</sup> | n.v.t. | mm3 (m) | 3 |

Foto 3. Niet-asbesthoudende golfplaten afdak

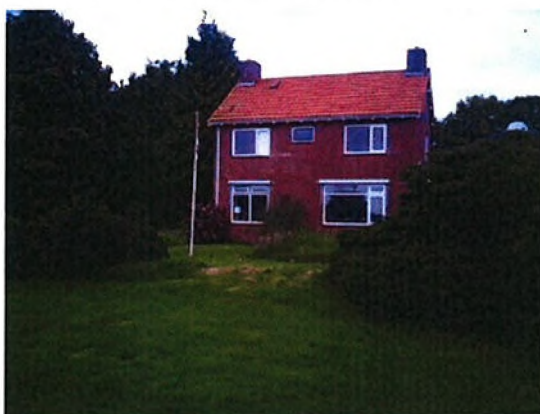
| Naam ruimte | Toepassing | Bronnr. | Asb | T_B | Insp. | Hoeveelheid | Risico-klasse | Monster | Foto |
|---|---|---|---|---|---|---|---|---|---|
| | woning buitengevel kit | n.v.t. | Nee | Nee | Ja | 60 m | n.v.t. | mm6 (m) | 4 |

Foto 4. Niet-asbesthoudende kit

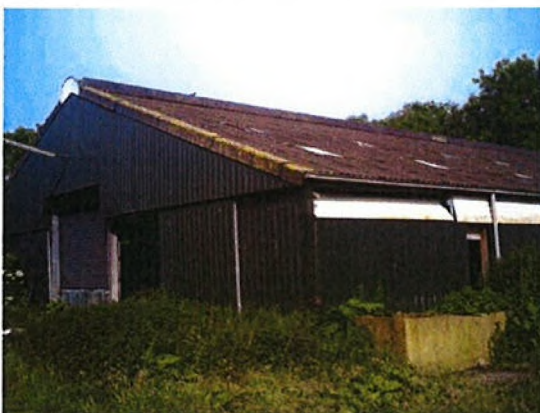
| Naam ruimte | Toepassing | Bronnr. | Asb | T_B | Insp. | Hoeveelheid | Risico-klasse | Monster | Foto |
|---|---|---|---|---|---|---|---|---|---|
| | dak golfplaten | n.v.t. | Nee | Nee | Ja | 540 m <sup>2</sup> | n.v.t. | mm2 (m) | 6 |

Foto 6. Niet-asbesthoudende golfplaten potstal

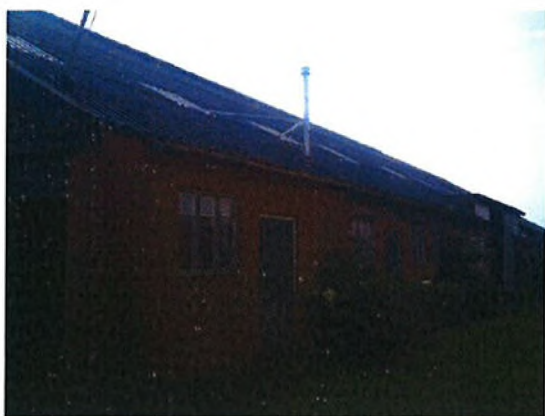
| Naam ruimte | Toepassing | Bronnr. | Asb | T_B | Insp. | Hoeveelheid | Risico-klasse | Monster | Foto |
|---|---|---|---|---|---|---|---|---|---|
| Ligboxenstal | dak golfplaten | 5 | Ja | Nee | Ja | 640 m <sup>2</sup> | 2 (bu) | mm1 (m) | 7 |

Foto 7. Asbesthoudende golfplaten logboxenstal

Bij verwijdering van de geschroefde golfplaten (bron 5) is risicoklasse 2 (buitensanering) van toepassing als deze worden verwijderd door middel van demontage. Verder dient te worden voldaan aan de voorwaarden die zijn opgenomen in de SMA-rt-uitdraai.
