# Publiceerbare aanvraag/melding omgevingsvergunning

Projectomschrijving Functiewijziging boerderij naar woonboerderij incl. gevel wijzigingen aan de Baarsweg 5 te Baars.

| Project:<br>GEVELWIJZIGINGEN WOONBOERDERIJ | | Werknummer:<br>A22-069 | Bladnummer:<br>A-01 |
| Onderdeel:<br>BESTAANDE- & GEWIJZIGDE PLATTEGRONDEN / SITUATIE | | Schaal:<br>1:100, 1:500 | Formaat:<br>A3 |

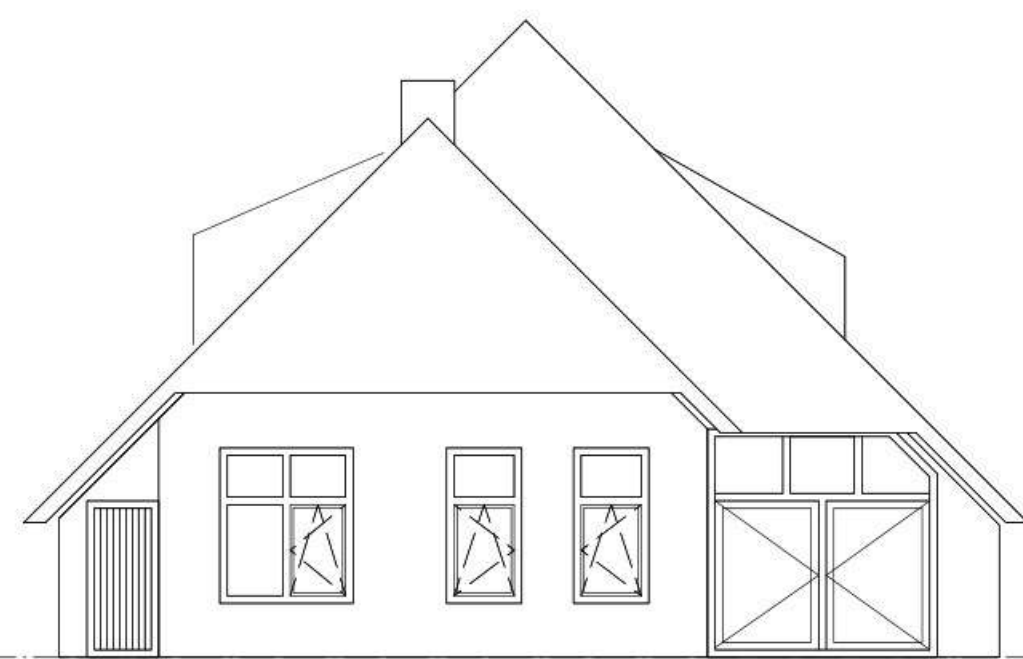
- NOORDGEVEL -  
GEWIJZIGDE TOESTAND

Gevel indeling langsgevels achterhuis.

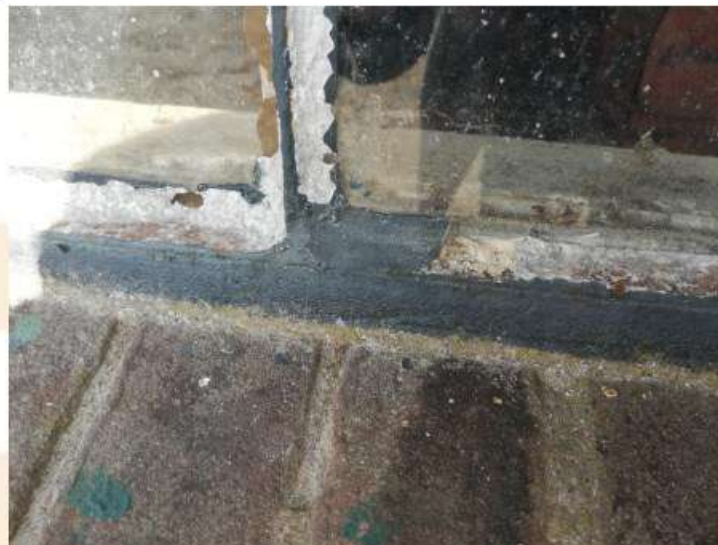
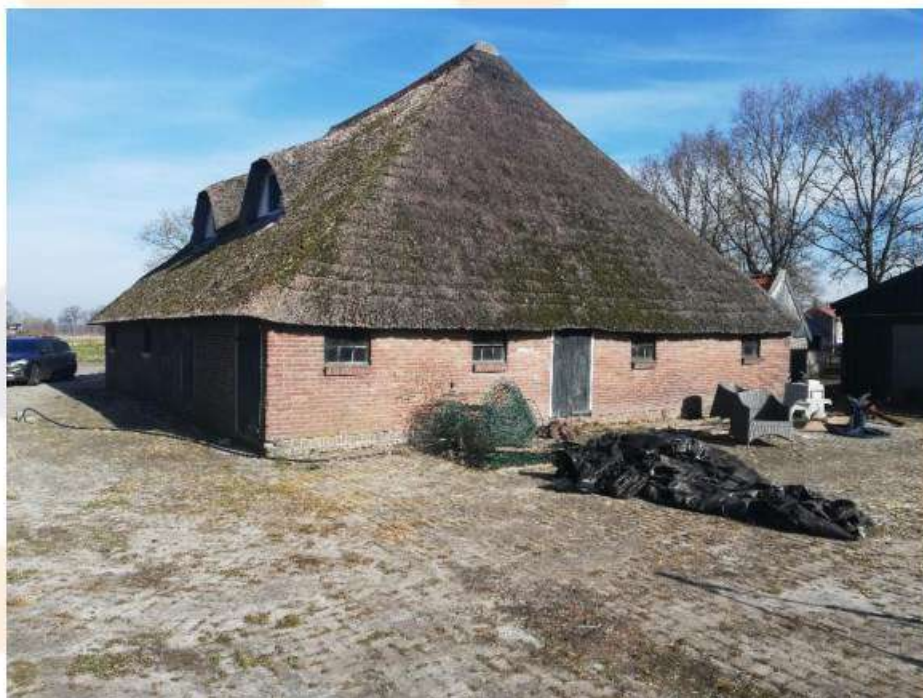
**Bron 131-002 stopverf ramen woning (niet asbesthoudend)**

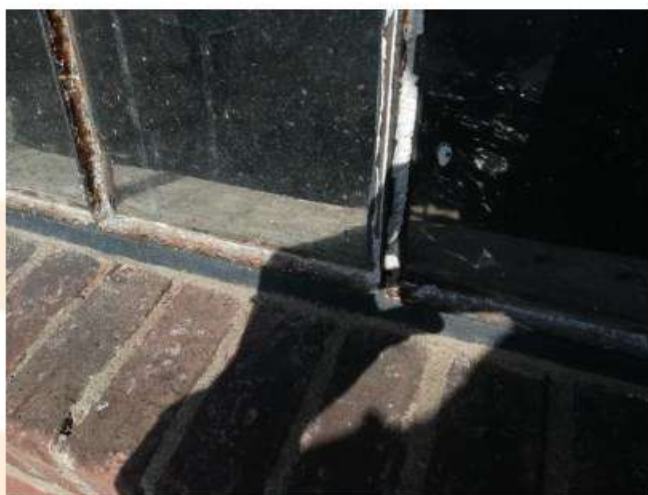
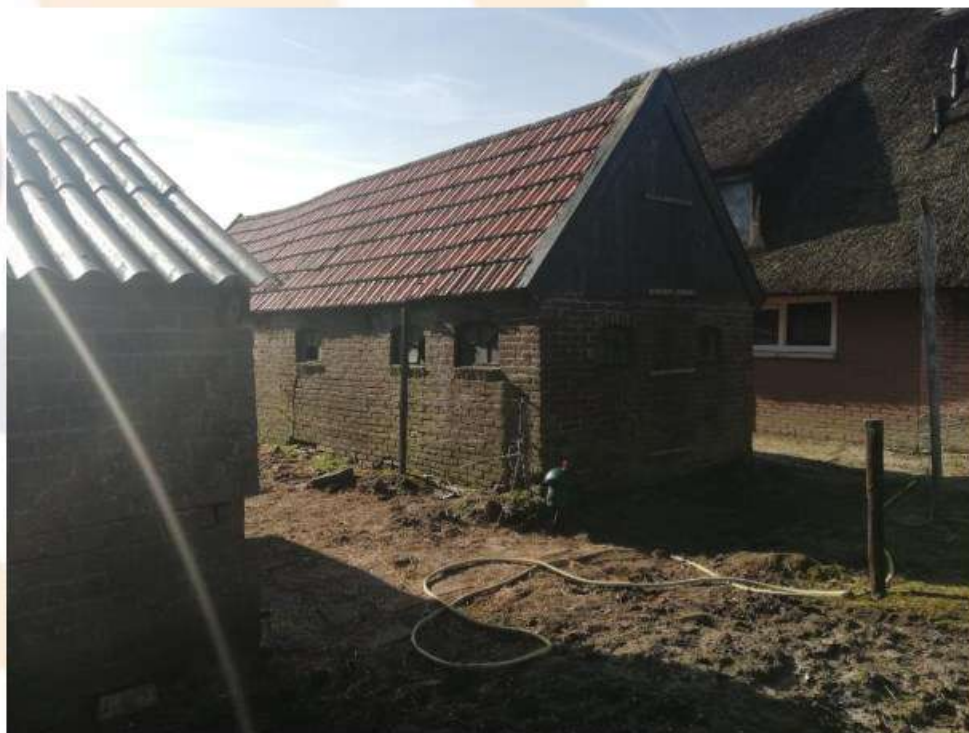
Bron 131-003 stopverf ramen schuur 1 (niet asbesthoudend)
