| Onderwerp: | <b>verkennend milieukundig bodemonderzoek volgens<br/>NEN 5740+A1 De Pol 18b te De Pol</b> |
| Projectnummer: | <b>21-M10091</b> |
| Datum: | <b>04 november 2021</b> |

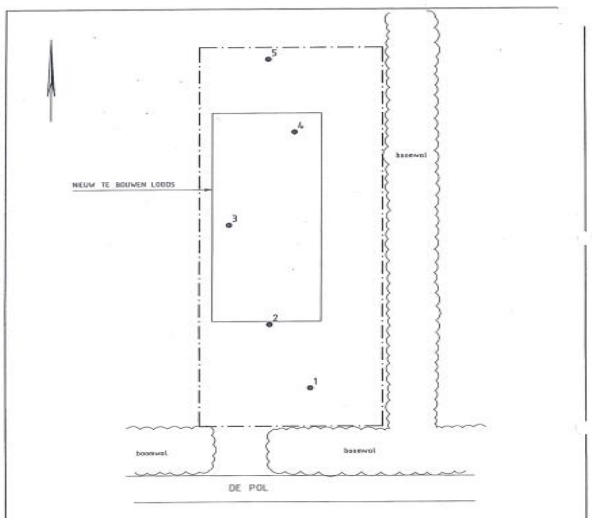
| | <p>figuur 2: onderzoeksgebied verkennd bodemonderzoek Oranjewoud</p> |

| | voorgaande bodemonderzoeken |
|---|---|
| Onderzoekslocatie | <p>► verkennend bodemonderzoek NVN-5740 d.d. september 1995, Oranjewoud, ref. nr. 16546-65177 (De Pol 18b, zie figuur 1). Dit onderzoek heeft plaatsgevonden op het terreindeel t.p.v. de bestaande bebouwing (buiten het onderhavige onderzoeksgebied).</p> <p><i>aanleiding:</i><br/>geplande nieuwbouwwerkzaamheden.</p> <p><i>zintuiglijke waarnemingen:</i><br/>in de boringen zijn zintuiglijk geen verontreinigingen waargenomen.</p> <p><i>analyses:</i></p> <ul style="list-style-type: none"> <li>• bovengrond: PAK's (som 10) &gt; Achtergrondwaarde;</li> <li>• ondergrond: geen verontreinigingen aangetroffen;</li> <li>• grondwater: niet onderzocht (de grondwaterstand was tijdens het onderzoek dieper dan 5,0 m-mv).</li> </ul> <p><i>opmerking:</i><br/>omdat het grondwater niet is onderzocht, is het mengmonster van de ondergrond tevens onderzocht op vluchtige componenten.</p> <p><i>conclusie:</i><br/>Vanuit milieuhygiënisch oogpunt gezien zijn er geen belemmeringen voor bouwactiviteiten ter plaatse.</p> |

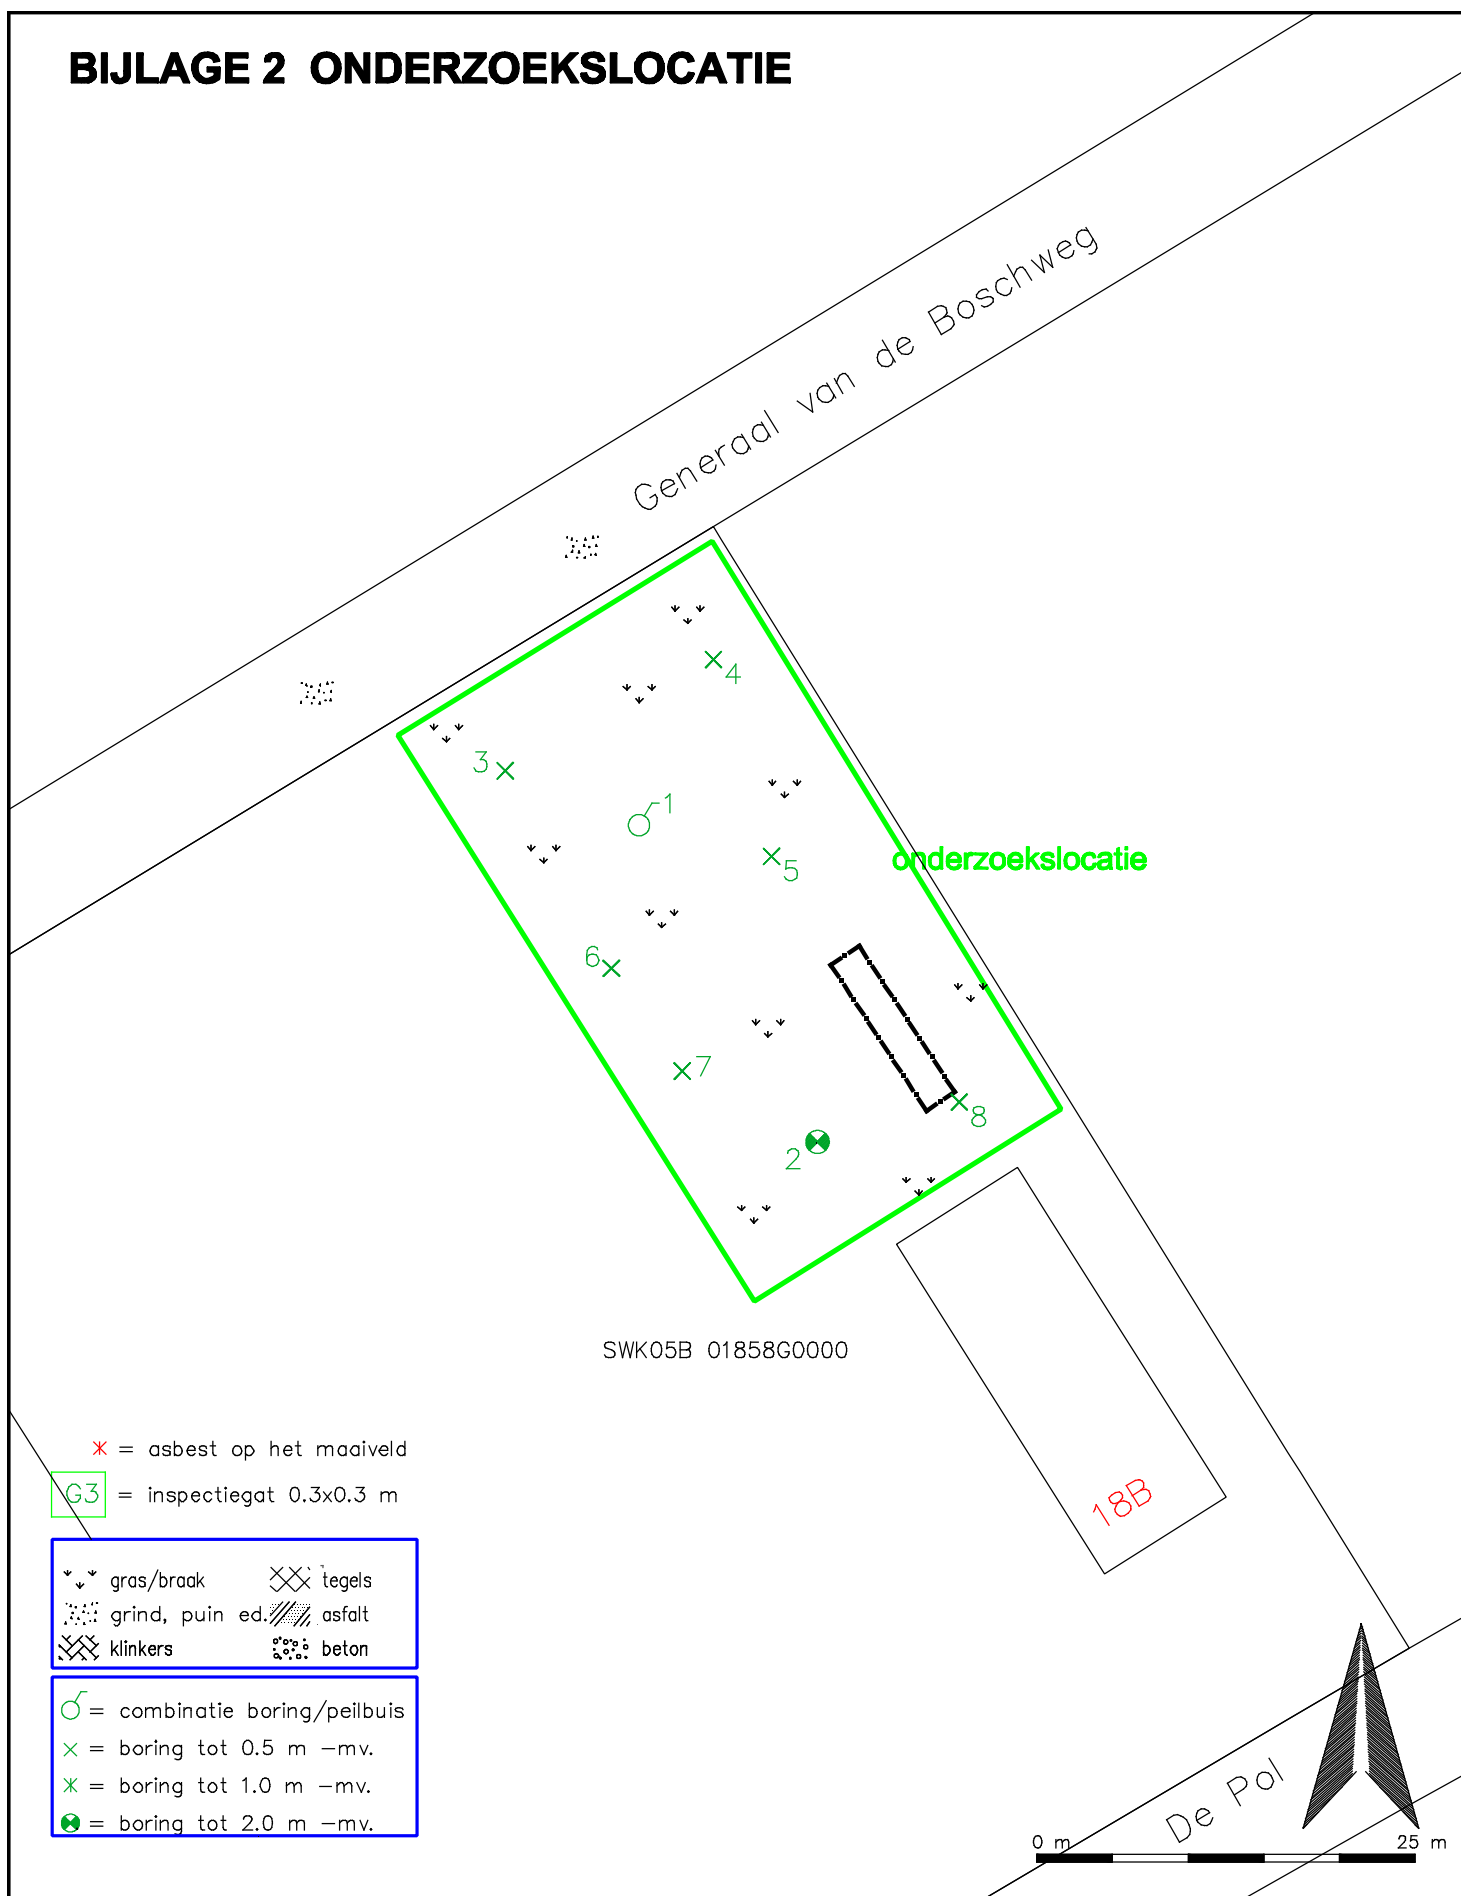
## BIJLAGE 2 ONDERZOEKSLOCATIE

Het onderhavige onderzoek, het geografisch besluitvormingsgebied, betreft het onderzochte deel van de locatie zoals weergegeven in bijlage 2.
