ASBESTINVENTARISATIERAPPORT  
CONFORM HET  
CERTIFICAAT ASBESTINVENTARISATIES

# Asbestinventarisatie conform Arbeidsomstandighedenregeling

Ongeleg 5

Omschrijving: Inventarisatie kippenschuur

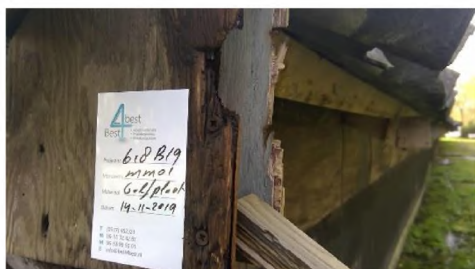
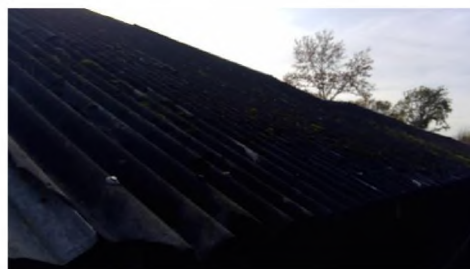
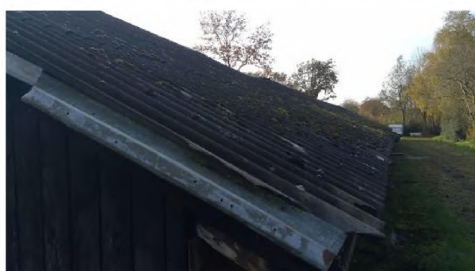
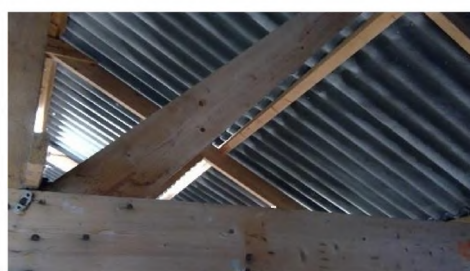
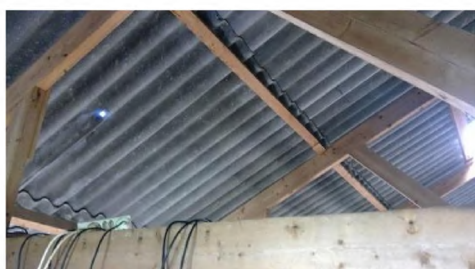
| Bronnummer | 01 |

| Bronnummer | 01 |
|---|---|
| Locatie | Dak van de schuur |
| Omschrijving materiaal | Dakbeplating |
| Hoeveelheid | 1 x 660 m <sup>2</sup> |
| Productsoort | Golfplaat |
| Wijze van bevestiging | Geschroefd |
| Mate van beschadiging | Ernstig |
| Analyseresultaat | 2-5 % amosiet<br>10-15 % chrysotiel |
| Risicoklasse | 2A |

| Bronnummer | 01 |
|---|---|
| Verwijdermethode | Buitensanering |
| Aanpak vervolg | Het aangetroffen asbesthoudende materiaal vormt geen direct blootstellings-/verspreidingsrisico. |
| Verwijderingsurgentie | Asbestverwijdering op natuurlijk moment uitvoeren |

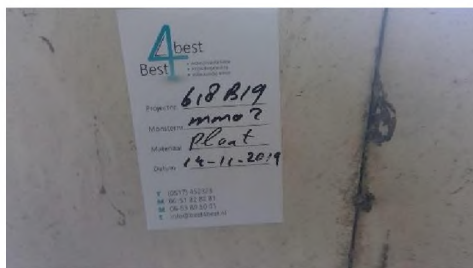
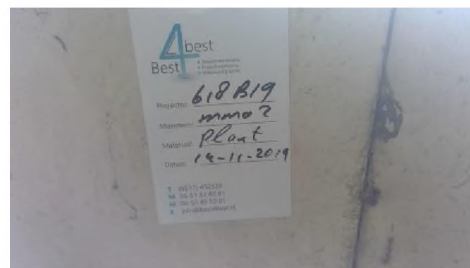
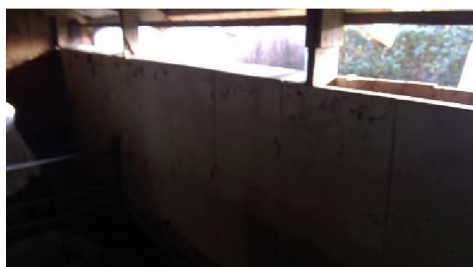
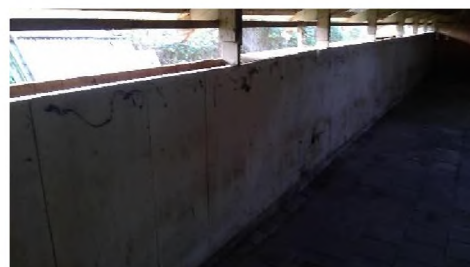
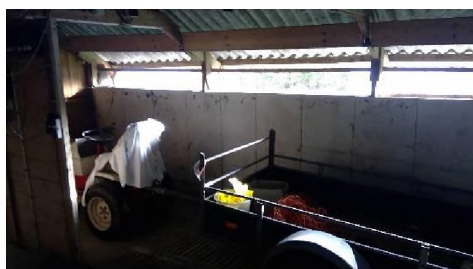
| Bronnummer | 02 |

| Bronnummer | 02 |
|---|---|
| Locatie | In de schuur |
| Omschrijving materiaal | Plaat |
| Hoeveelheid | 1 x 30 m <sup>2</sup> |
| Productsoort | Vlakke plaat |
| Wijze van bevestiging | Gespijkerd |
| Mate van beschadiging | Licht |
| Analyseresultaat | 2-5 % chrysotiel |
| Risicoklasse | 2 |

| Bronnummer | 02 |
|---|---|
| Verwijdermethode | Containment |
| Aanpak vervolg | Het aangetroffen asbesthoudende materiaal vormt geen direct blootstellings-/verspreidingsrisico. |
| Verwijderingsurgentie | Asbestverwijdering op natuurlijk moment uitvoeren |

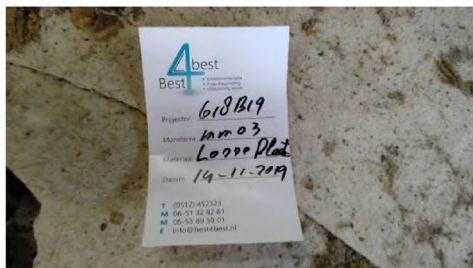
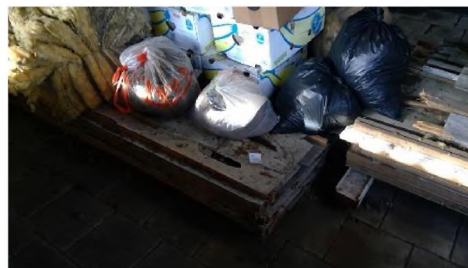
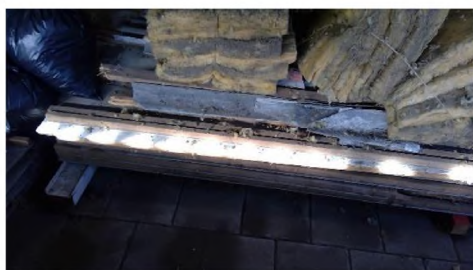
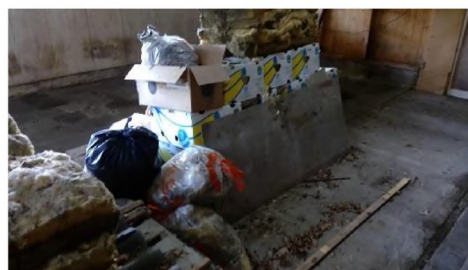
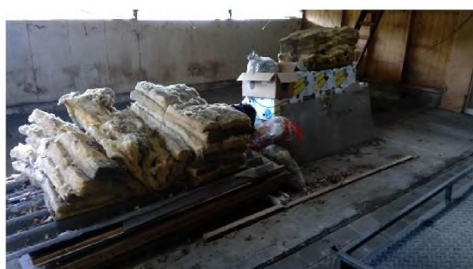
| Bronnummer | 03 |

| Bronnummer | 03 |
|---|---|
| Locatie | In de schuur |
| Omschrijving materiaal | Losse platen op pallet |
| Hoeveelheid | 1 x 2 m <sup>3</sup> |
| Productsoort | Vlakke plaat |
| Wijze van bevestiging | Los |
| Mate van beschadiging | Licht |
| Analyseresultaat | 10-15 % chrysotiel |
| Risicoklasse | 1 |

| Bronnummer | 03 |
|---|---|
| Verwijdermethode | Direct verpakken |
| Aanpak vervolg | Het aangetroffen asbesthoudende materiaal vormt geen direct blootstellings-/verspreidingsrisico. |
| Verwijderingsurgentie | Asbestverwijdering op natuurlijk moment uitvoeren |

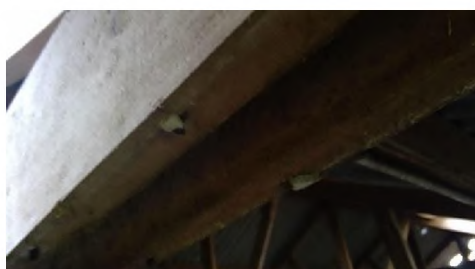
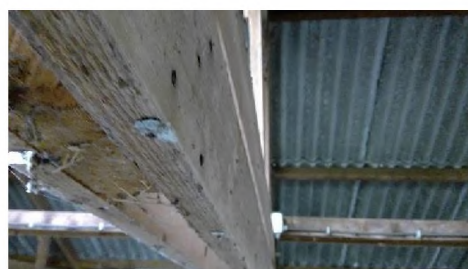
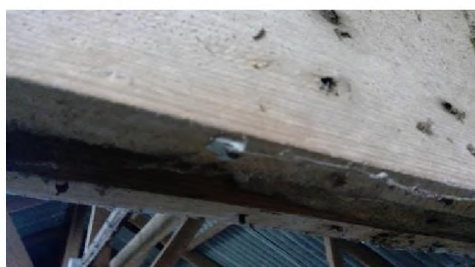
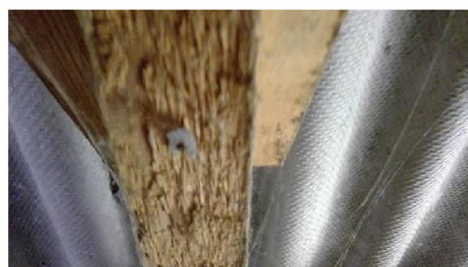
| Bronnummer | 04 |

| Bronnummer | 04 |
|---|---|
| Locatie | In de schuur |
| Omschrijving materiaal | Restanten achter spijkers |
| Hoeveelheid | 1 x 315 m <sup>2</sup> |
| Productsoort | Vlakke plaat |
| Wijze van bevestiging | Gespijkerd |
| Mate van beschadiging | Ernstig |
| Analyseresultaat | betreffen analyseresultaten van MM02<br>2-5 % chrysotiel |
| Risicoklasse | 2 |
| Aanpak vervolg | Het aangetroffen asbesthoudende materiaal vormt een potentieel blootstellings-/verspreidingsrisico. |

| Bronnummer | 04 |
|---|---|
| Verwijdermethode | Containment |
| Verwijderingsurgentie | Asbestverwijdering geadviseerd |
