## Verkennd bodemonderzoek

Adres: Kalverstraat 19  
Postcode, Plaats: 8331 JL Steenwijk

Projectnummer: **1926045**  
Versie: **01**  
Revisiestatus: Definitief

Uitvoering conform: NEN 5740

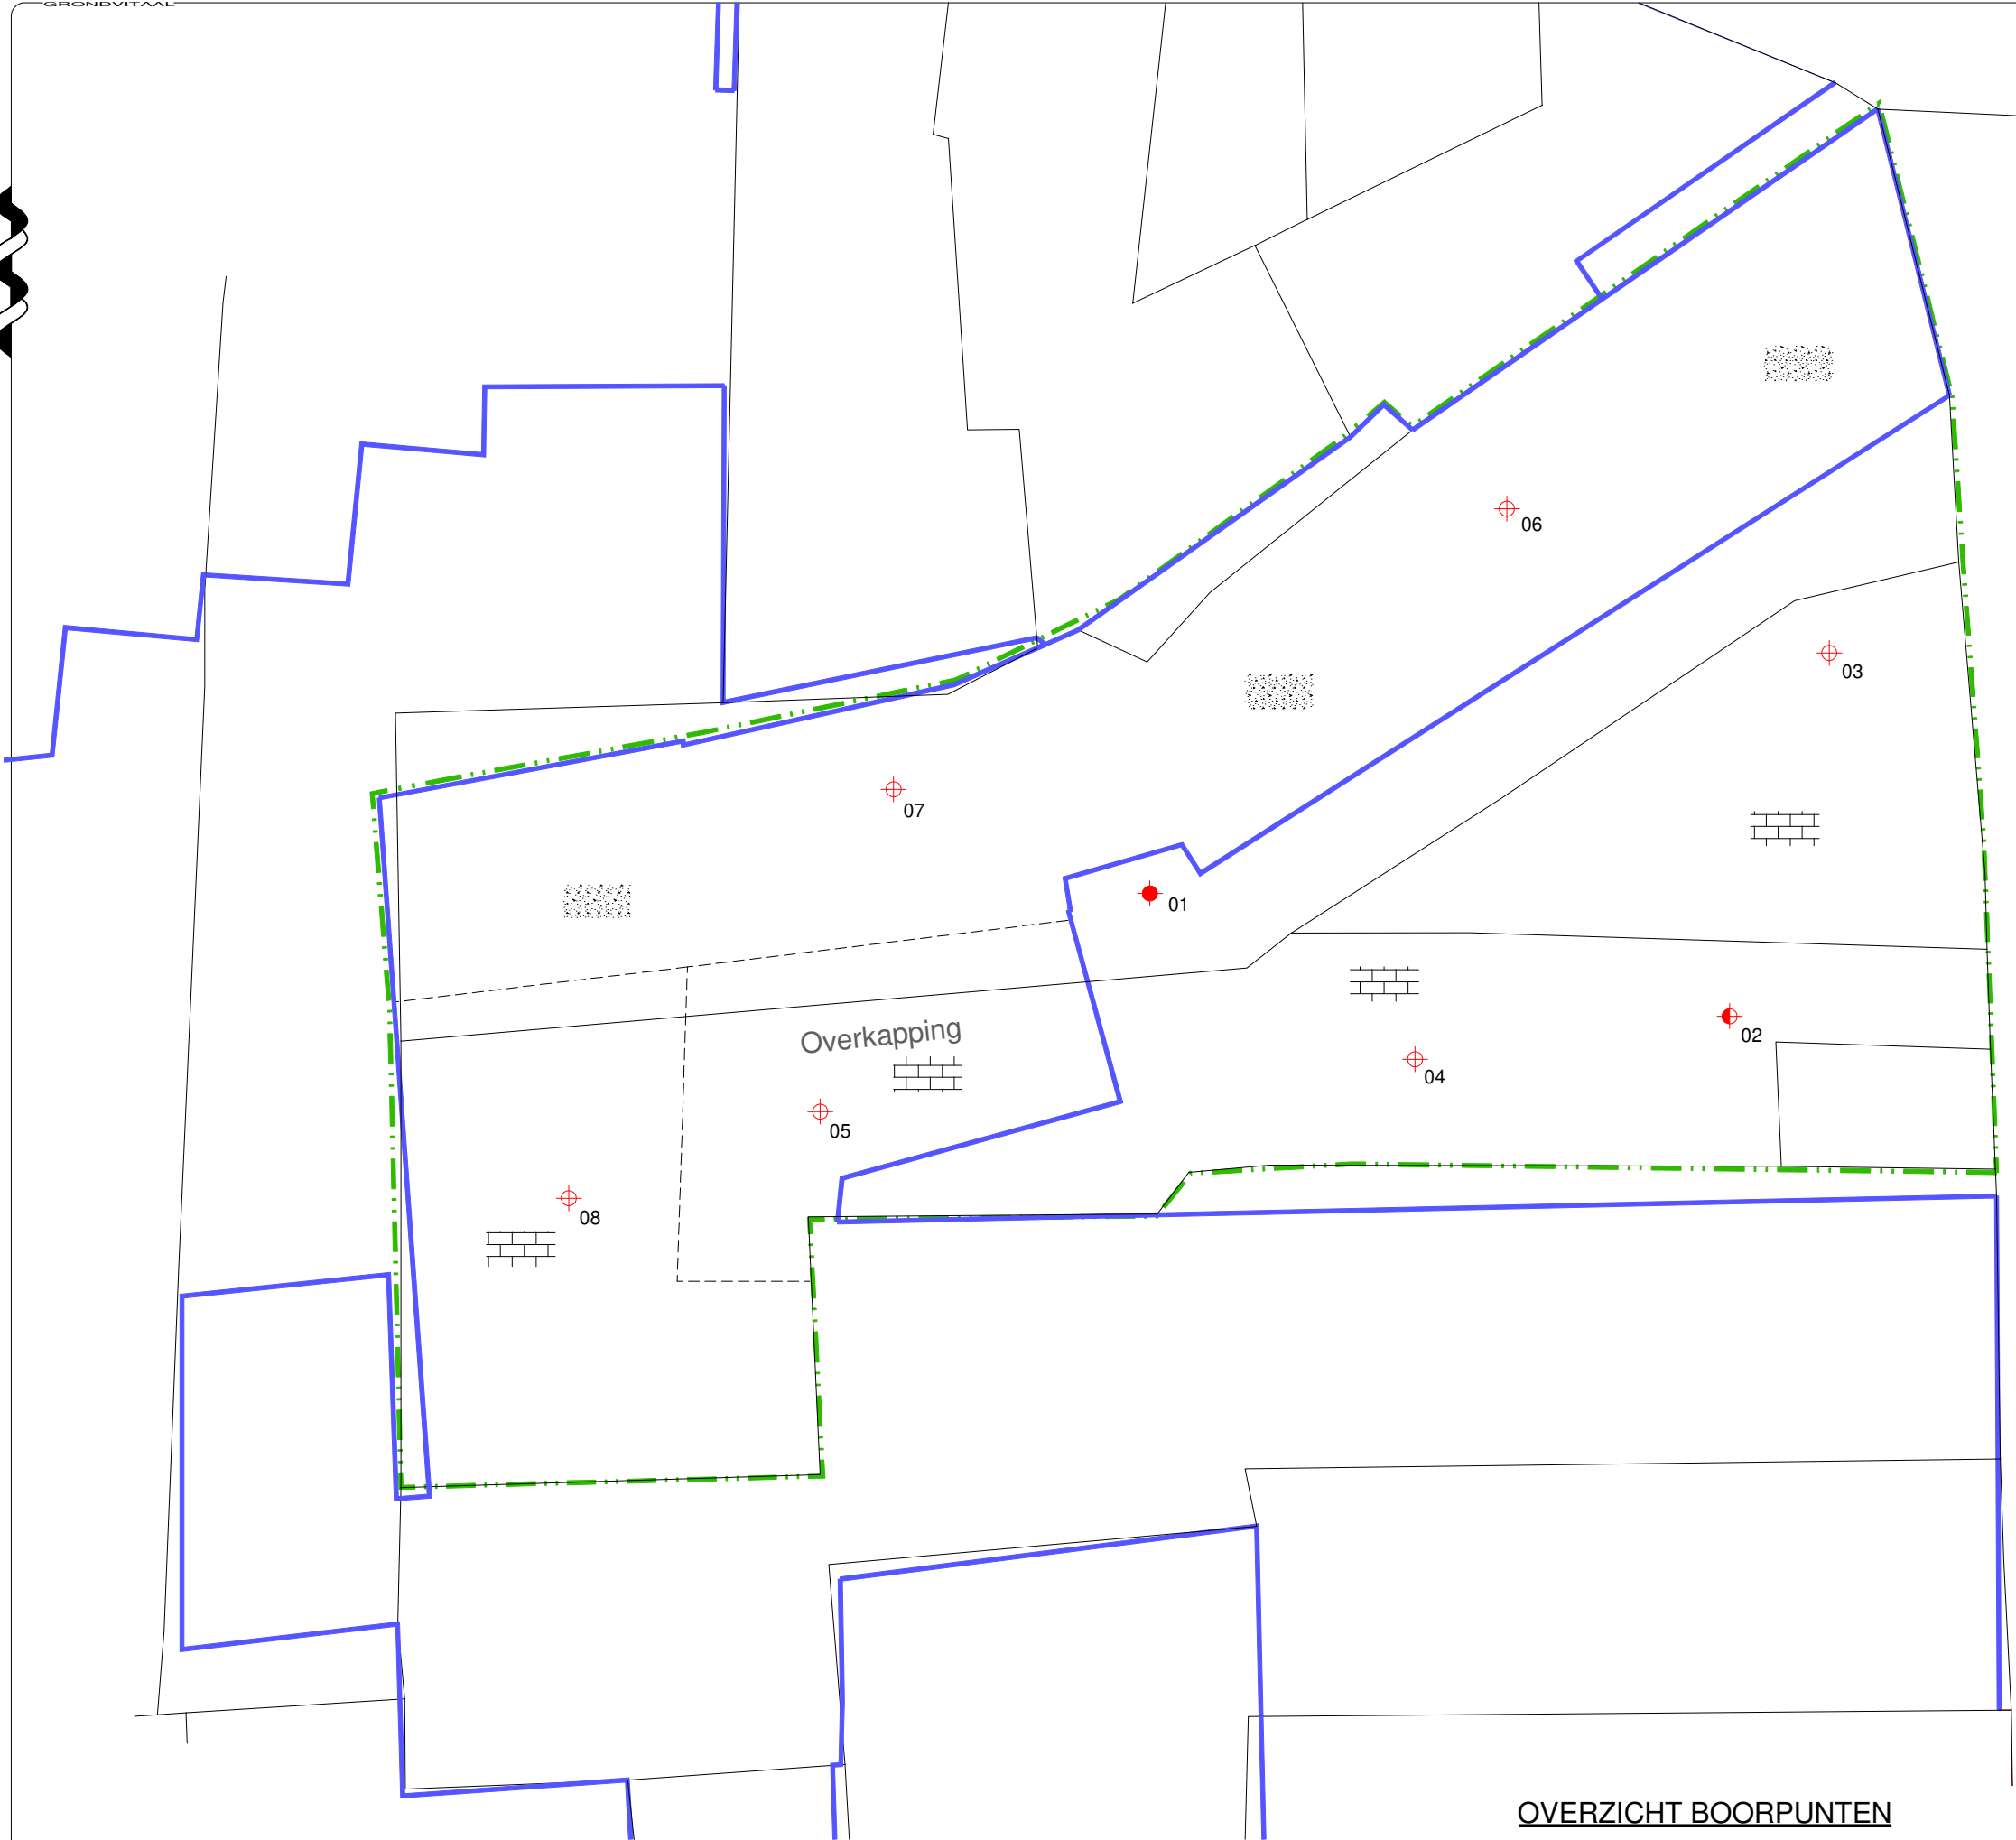
**Overzicht boorpunten  
Kadastrale situatie  
Topografische aanduiding**

Het veldwerk is uitgevoerd door milieukundig medewerker ing. M.C. van der Heijden op 23 en 24 april 2019. Verdeeld over de onderzoekslocatie zijn in totaal **8** handboringen uitgevoerd (zie bijlage 1 voor boorpuntenoverzicht).

Voor een overzicht van de boorpunten wordt verwezen naar bijlage 1.

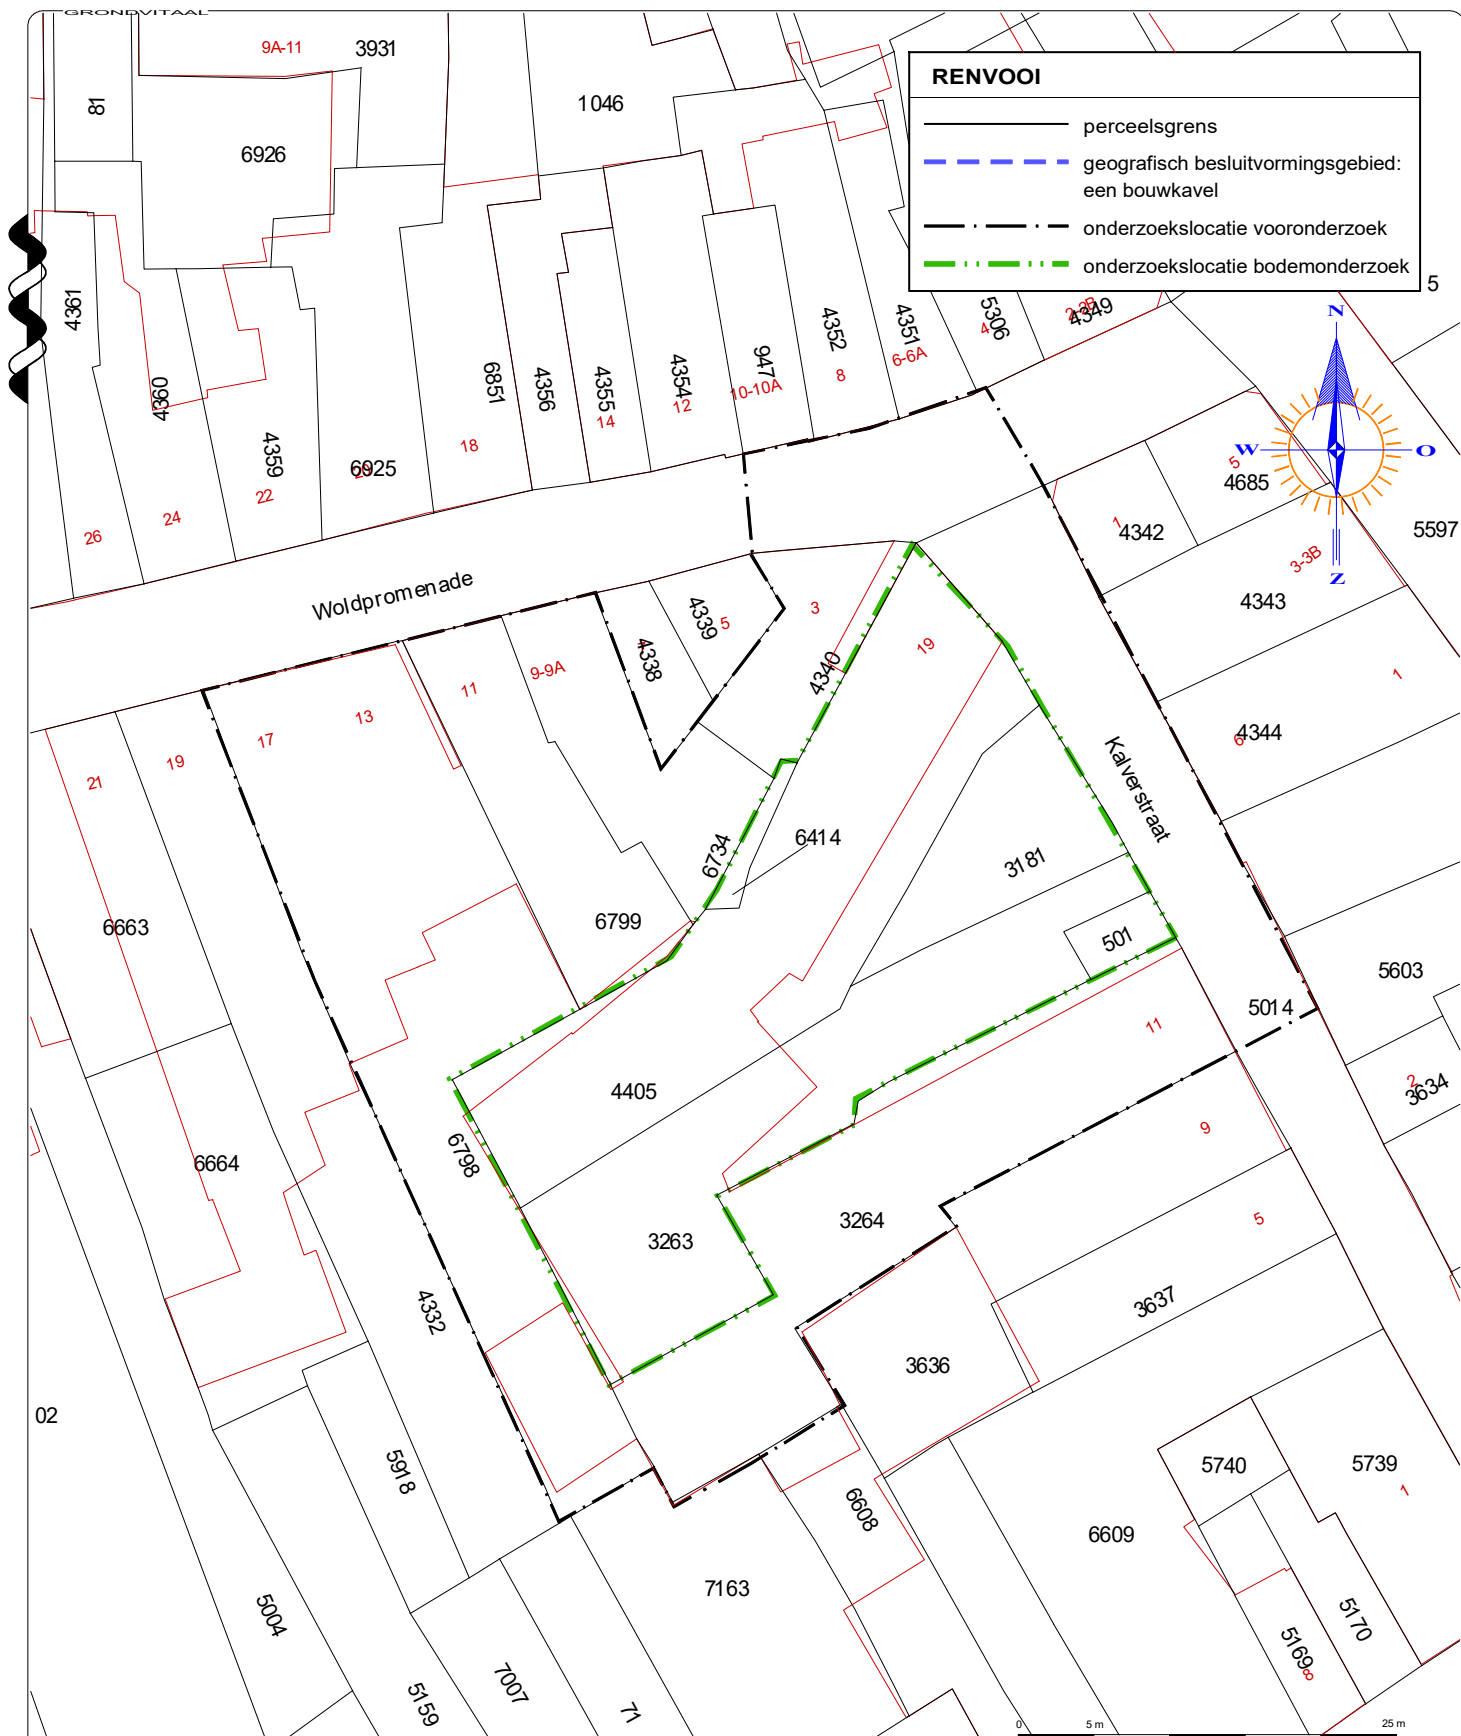
| GET. EH | FORMAAT A4 | SCHAAL: 1 : 500 | <b>BIJLAGE 1</b> |

Kadastrale gemeente **STEENWIJK**

Sectie **E**

Perceel **4405**

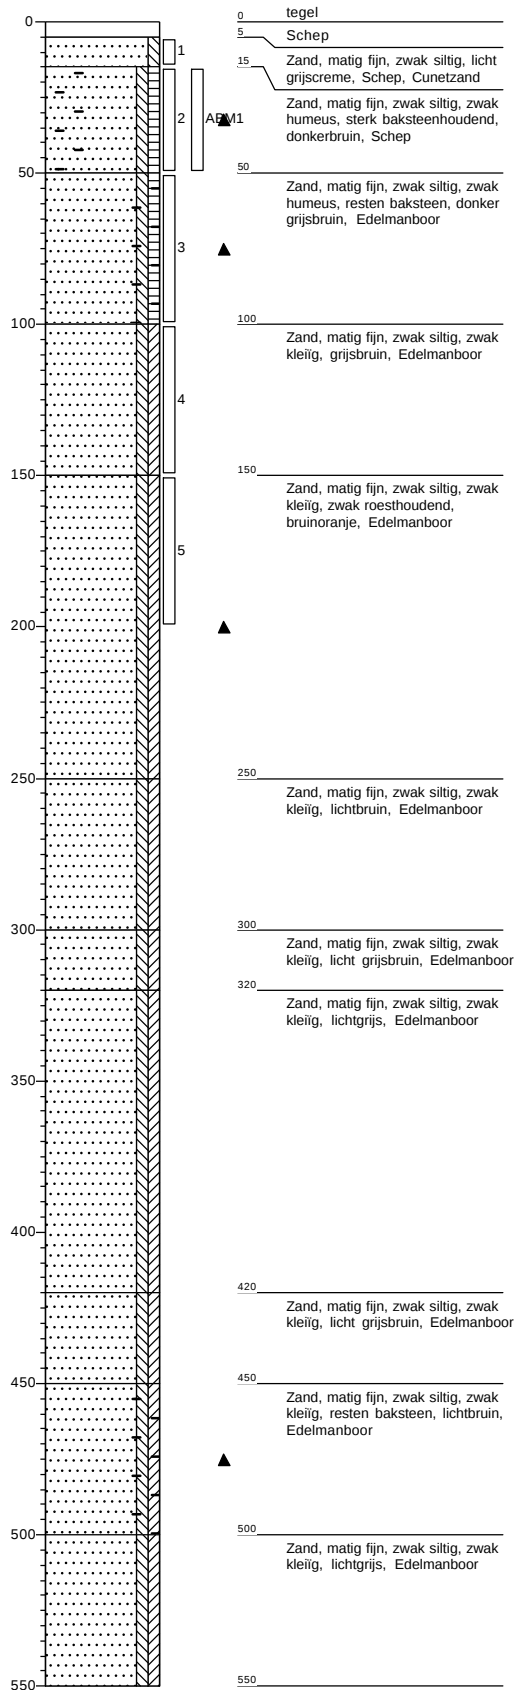
## Boring: 01

Vervolgens is door middel van een proefboring (boring 1) tot 5,50 m. –mv. gebleken dat het grondwater zich op een grotere diepte dan 5,0 m.-mv. bevindt. Overeenkomstig NEN 5740 is het plaatsen van een peilbuis hierdoor achterwege gebleven.

| Boring | Diepte boring (m -mv) | Traject (m -mv) | Grondsoort | Waargenomen bijzonderheden |
|---|---|---|---|---|
| 01 | | 0,15 - 0,50 | Zand | sterk baksteenhoudend |
| | | 0,50 - 1,00 | Zand | resten baksteen |
| | | 1,50 - 2,50 | Zand | zwak roesthoudend |
| | | 4,50 - 5,00 | Zand | resten baksteen |

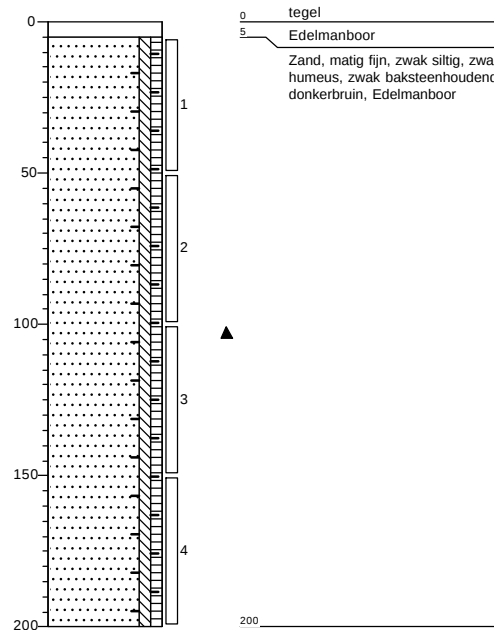
## Boring: 02

| Boring | Diepte boring (m -mv) | Traject (m -mv) | Grondsoort | Waargenomen bijzonderheden |
|---|---|---|---|---|
| 02 | 2,00 | 0,05 - 2,00 | Zand | zwak baksteenhoudend |

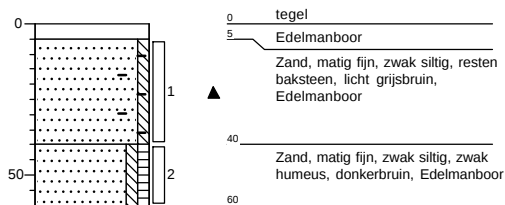
**Boring: 04**

| Boring | Diepte boring (m -mv) | Traject (m -mv) | Grondsoort | Waargenomen bijzonderheden |
|---|---|---|---|---|
| 04 | 0,60 | 0,05 - 0,40 | Zand | resten baksteen |

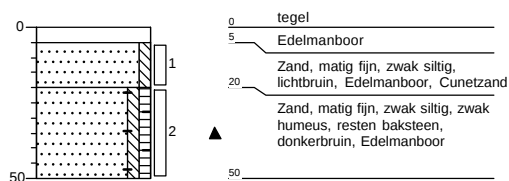
**Boring: 05**

| Boring | Diepte boring (m -mv) | Traject (m -mv) | Grondsoort | Waargenomen bijzonderheden |
|---|---|---|---|---|
| 05 | 0,50 | 0,05 - 0,20 | Zand | Cunetzand |
| | | 0,20 - 0,50 | Zand | resten baksteen |

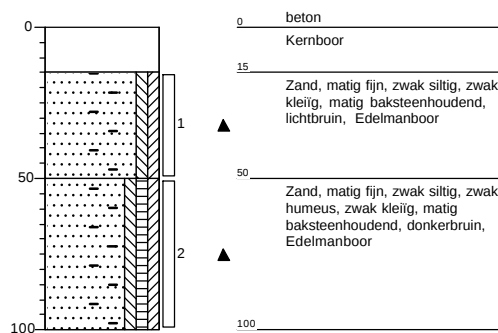
**Boring: 06**

| Boring | Diepte boring (m -mv) | Traject (m -mv) | Grondsoort | Waargenomen bijzonderheden |
|---|---|---|---|---|
| 06 | 1,00 | 0,15 - 0,50 | Zand | matig baksteenhoudend |
| | | 0,50 - 1,00 | Zand | matig baksteenhoudend |

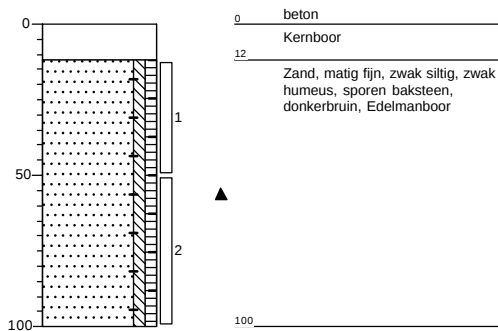
**Boring: 07**

| Boring | Diepte boring (m -mv) | Traject (m -mv) | Grondsoort | Waargenomen bijzonderheden |
|---|---|---|---|---|
| 07 | 1,00 | 0,12 - 1,00 | Zand | sporen baksteen |
