**Steenwijk, Gasthuispoort II**  
(Gemeente Steenwijkerland, Ov.)

Een Inventariserend  
Archeologisch Veldonderzoek  
Steekproefrapport 2010-06/15

Een onderzoek in opdracht van  
Gemeente Steenwijkerland

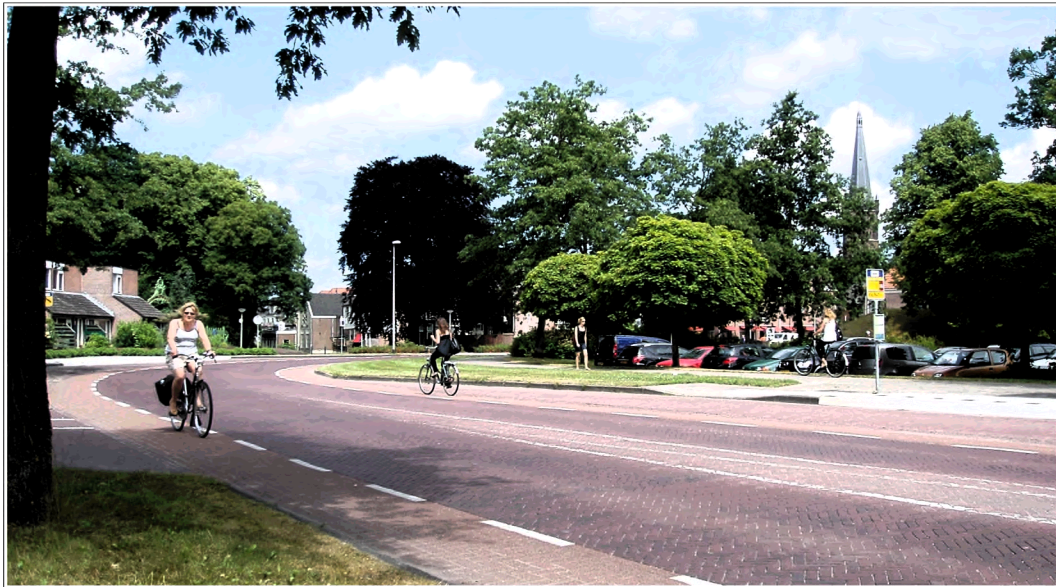
**Figuur 2:** Steenwijk, Gasthuispoort II. Het plangebied gezien in noordelijke richting.

Het onderzoeksgebied grenst zuidwestelijk aan het centrum van Steenwijk. Het betreft het noordelijke deel van de Vendelweg (zie Figuur 1) en de kruissing van de weg met de singelgracht. Tijdens het onderzoek was het terrein in gebruik als weg (zie Figuur 2).

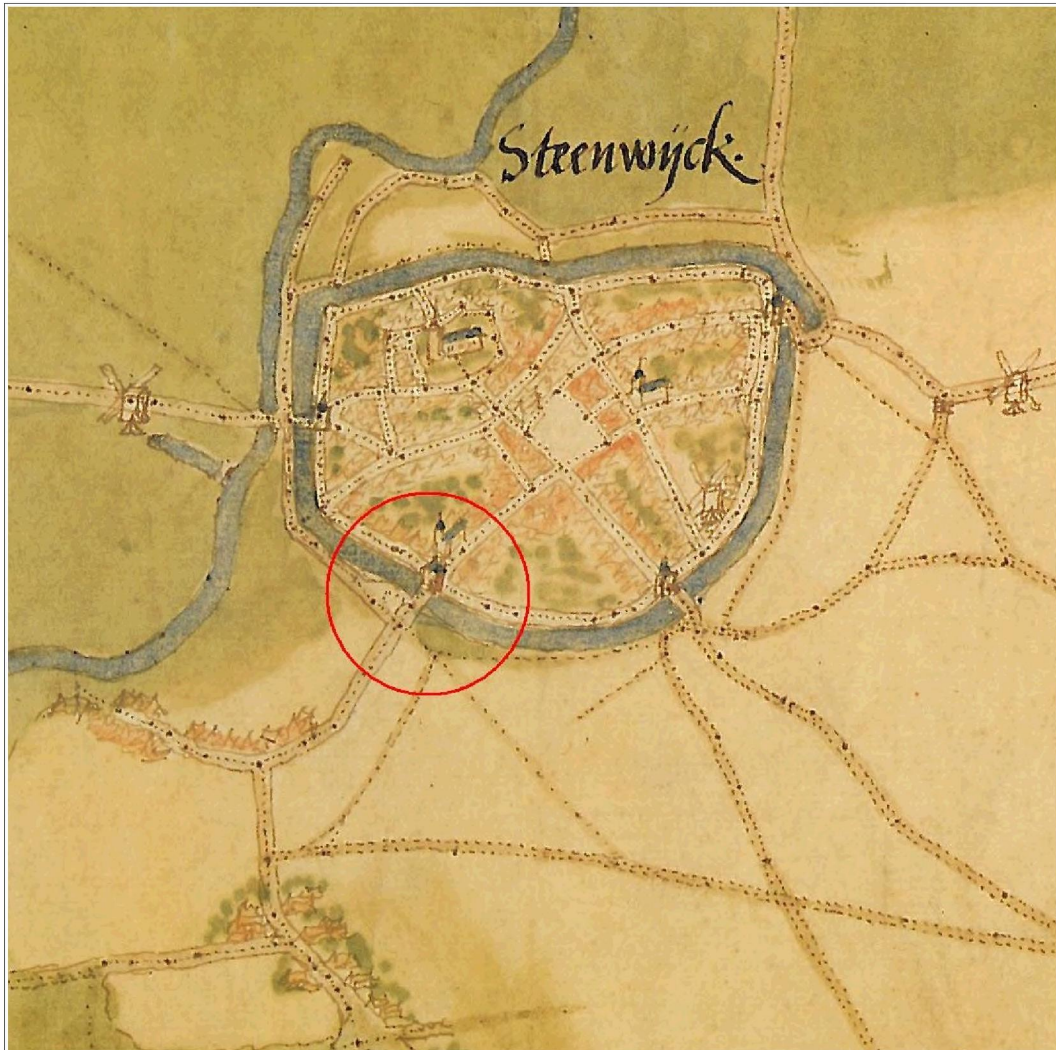
**Figuur 3:** Steenwijk op de stadsplattegrond van [redacted] uit het derde kwart van de 16<sup>e</sup> eeuw<sup>3</sup>. De Gasthuispoort ligt binnen de rode cirkel.

De plek van de voormalige Gasthuispoort maakte geen deel uit van het voorgaande onderzoek. Op de stadsplattegrond van [ ] uit het derde kwart van de 16<sup>e</sup> eeuw is de Gasthuispoort getekend (zie Figuur 3). Buiten de poort lag een brug over de singelgracht. Op de kadastrale kaart uit 1811-1832<sup>2</sup> lijken beide nog aanwezig (zie Figuur 4). Op een kaart uit 1853-1854 en op andere kaarten uit de 19<sup>e</sup> of 20<sup>e</sup> eeuw is geen poort of brug herkenbaar. Waarschijnlijk zijn ze tijdens de 19<sup>e</sup> eeuw gesloopt. Het kan echter niet uitgesloten worden dat ze wel aanwezig waren, maar vanwege de kleine schaal van de kaarten niet gekarteerd zijn.

middeleeuwen en de nieuwe tijd, maar dat eerdere periodes ook mogelijk zijn. Een aanvulling hierop is dat bij de kruissing met de singelgracht restanten van eerdere bruggen en stadsversterkingen aanwezig kunnen zijn. Van bruggen kunnen onder meer houten funderingspalen worden gevonden. Van stadsversterkingen kunnen vooral stenen funderingen nog aanwezig zijn.

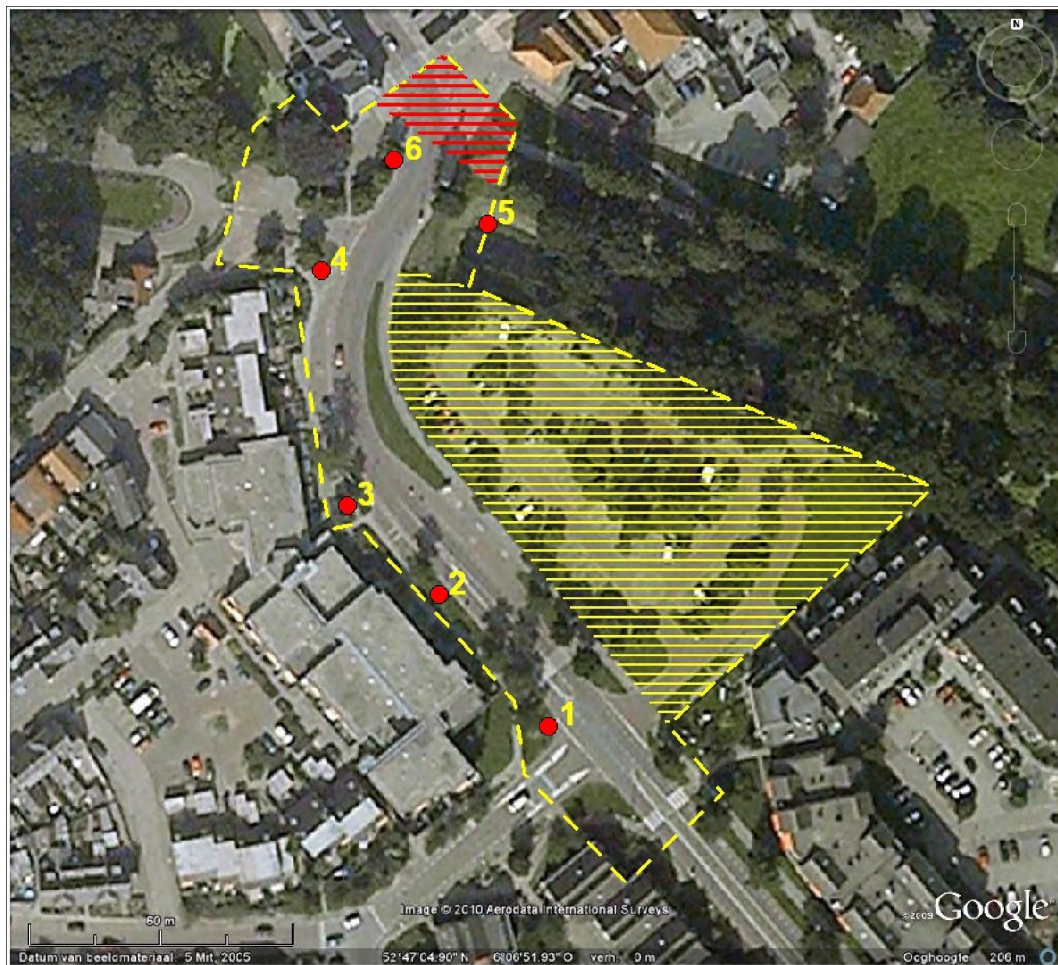
Het veldonderzoek is uitgevoerd op 25 juni 2010. Er zijn zes verkennende boringen verricht (zie Figuur 6). De boringen zijn gedaan langs de Vendelweg op plekken waar volgens de informatie van beheerders geen leidingen liggen (informatie KLIC). Boringen 4, 5 en 6 zijn uitgevoerd rondom de kruising van de Vendelweg met de singelgracht.

De boringen zijn verricht met een edelmanboor met een doorsnede van zeven centimeter. Vanaf twee meter diepte zijn de boringen vervolgd met een guts van twee centimeter doorsnede. De dieptes van de boringen variëren van circa

anderhalve meter bij nummers 1, 2 en 3 tot 3,8 meter bij boring 6. Het materiaal uit de boringen is onderzocht op de aanwezigheid van archeologische indicatoren door het laagsgewijs af te snijden in de boorkop en de guts. De resultaten van de boringen zijn opgenomen in de Appendix in de vorm van boorstaten en laagbeschrijvingen. Van de boringen zijn de RD-coördinaten bepaald met behulp van GPS. De hoogtes van de boringen zijn bepaald met behulp van het Actueel Hoogtebestand Nederland. Er heeft geen veldkartering plaats gevonden. De vondstzichtbaarheid was slecht.

Tegenwoordig is de plek van de voormalige brug gedempt met onderin een gemetselde duiker. Bij de aanleg van de duiker zullen resten van de brug waarschijnlijk verloren zijn gegaan. Ook restanten van de Gasthuispoort zijn hierbij mogelijk beschadigd. Daarnaast zullen ze zijn aangetast door onder meer wegwerkzaamheden en de aanleg van leidingen en riolering. Mogelijk zijn nog wel diepere delen zoals fundamenten van de Gasthuispoort aanwezig. Deze zijn met behulp van een booronderzoek niet op te sporen. Evenmin is op de locatie een proefsleufonderzoek mogelijk in verband met de aanwezigheid van een weg, leidingen en riolering. Daarom adviseren wij aan de centrumzijde van de singelgracht graafwerkzaamheden dieper dan een meter archeologisch te laten begeleiden. Een dergelijke begeleiding dient te worden uitgevoerd door een daartoe gecertificeerd archeologisch bureau volgens een vooraf door de bevoegde overheid goed gekeurd Programma van Eisen (PVE).

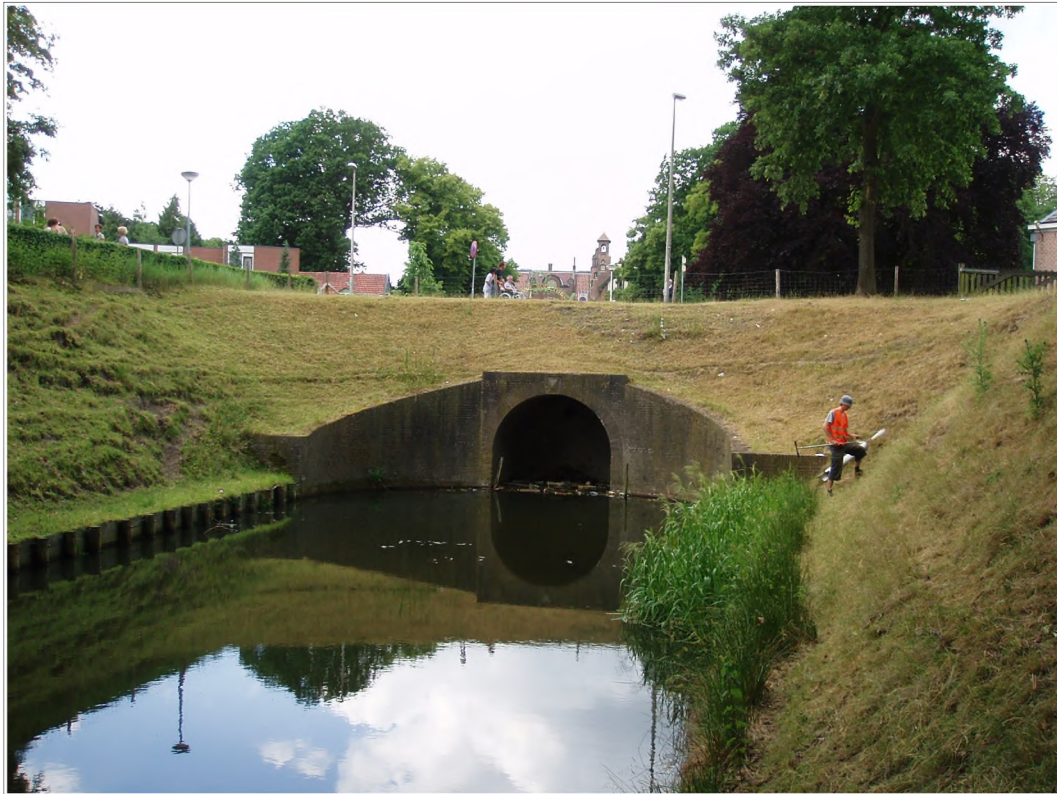
**Figuur 7:** Steenwijk, Gasthuispoort II: foto van de kruissing van de Vendelweg met de singelgracht. Rechts van de duiker wordt boring 5 uitgevoerd.

Rondom de voormalige brug over de singelgracht zijn boringen 4, 5 en 6 gedaan. Tegenwoordig ligt op de plek van de brug een gemetselde duiker (zie Figuur 7). Waarschijnlijk is deze aangelegd nadat de Gasthuispoort en de brug gesloopt zijn. Boring 4 is gedaan op een kleine twintig meter zuidwestelijk van het midden van de singelgracht, boring 6 op circa zeven meter ten noordoosten ervan. Voor deze plekken is gekozen omdat elders geen boringen mogelijk waren in verband met wegverharding, leidingen, riolering en dergelijke.

Boring 5 is gedaan aan de voet van de stadswal, op circa een meter boven het water, ter hoogte van de oostelijke kant van de duiker (zie Figuren 6 en 7).

Hier is onder 1,3 meter geroerde grond een intacte zandlaag aangeboord. Deze geroerde grond lijkt ook opgebracht ten tijde dat men de duiker heeft aangelegd.

Voorafgaand aan de aanleg van de duiker zullen de restanten van de voormalige brug over de singelgracht volledig zijn verwijderd. Mogelijk zijn van de Stadhuispoort, die aan de centrumzijde van de brug lag, nog wel restanten aanwezig in de ondergrond. Het gaat dan wel om de diepe delen zoals funderingen. Resten binnen circa een meter diepte zijn naar verwachting sterk aangetast bij de aanleg van de duiker, de weg, leidingen, riolering en dergelijke.
