**PROJECT 28328**

**VERKENNEND BODEMONDERZOEK  
AAN BOORD / STEIGER TE VOLLENHOVE**

*Titel* Verkennd bodemonderzoek  
Aan Boord/ Steiger te Vollenhove

*Datum rapport* 12 januari 2018

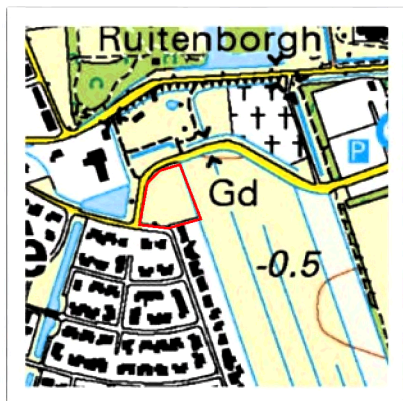
2016

Uit oud kaartmateriaal ([www.topotijdreis.nl](http://www.topotijdreis.nl)) is af te leiden dat het gebied waar binnen de onderzoekslocatie is gesitueerd, tot op heden grasland is geweest. De bebouwing ten zuiden van de locatie is gerealiseerd rond 1996.

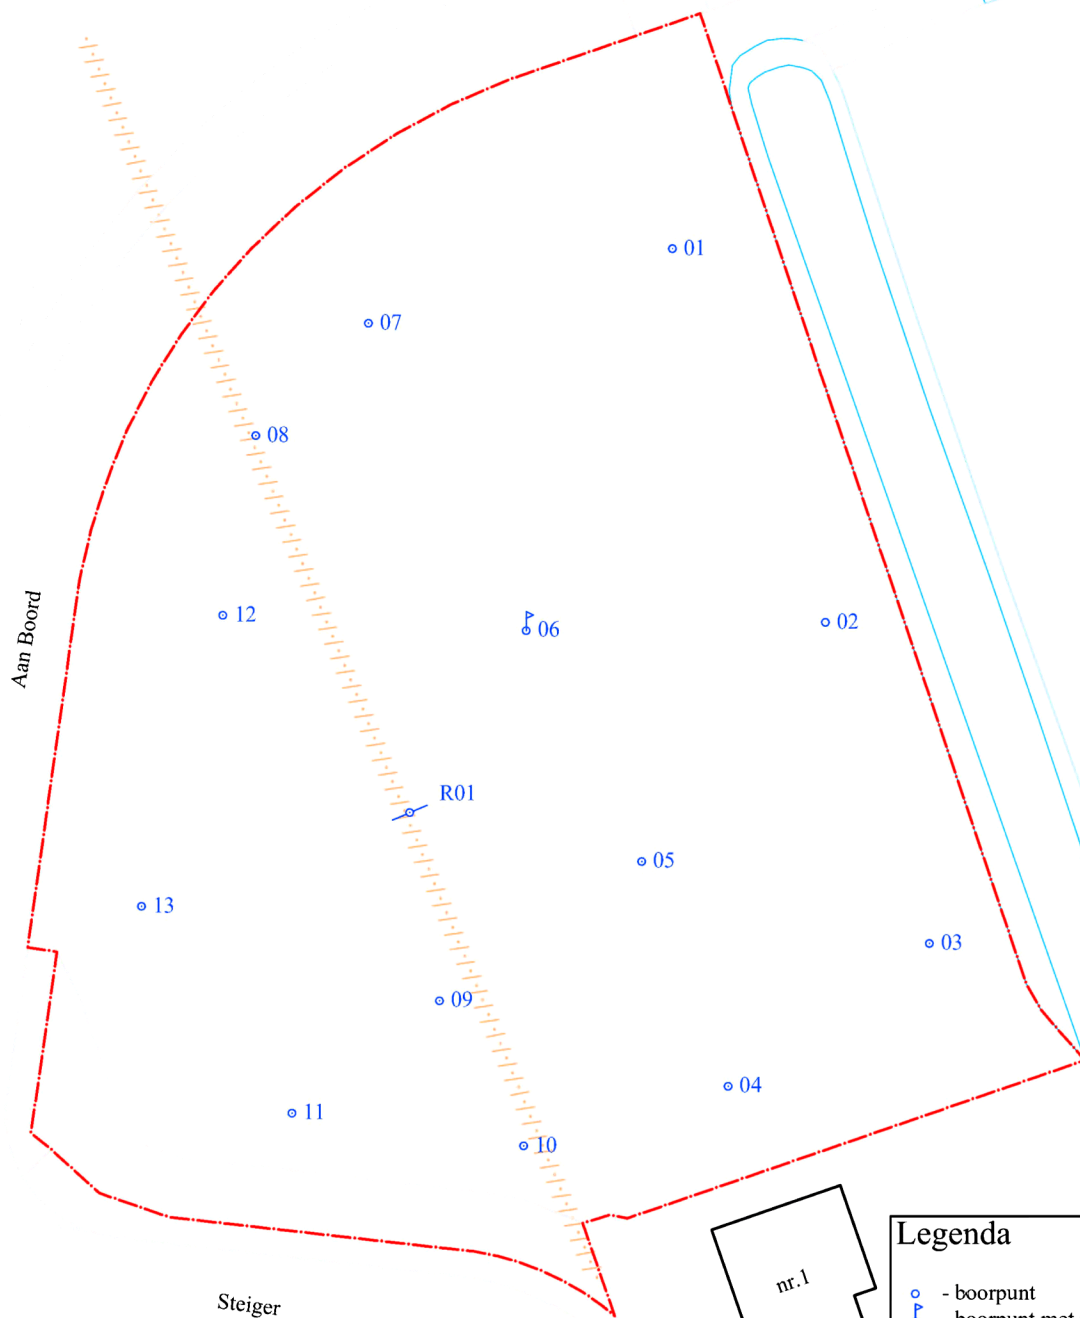
## BOORPUNTENKAART

De begrenzing van de onderzoekslocatie is weergegeven op de tekening in bijlage I.

In totaal zijn ter plaatse van de onderzoekslocatie dertien boringen verricht (nrs. 01 t/m 13). De boringen zijn verspreid over de onderzoekslocatie verricht. Tevens is er een boorraai geplaatst om de ligging van de gedempte sloot te traceren. De boring in de gedempte sloot is aangegeven met R01. Boring 06 is voorzien van een peilbuis in verband met de centrale ligging op het perceel. De ligging van de boringen en de peilbuis is weergegeven in bijlage I.

Middels een boorraai (R01) is de ligging van de gedempte sloot vastgesteld. In de ondergrond is een sterk baksteenhoudende leemlaag aangetroffen die vermoedelijk de slootdemping betreft. Analytisch zijn er lichte verontreinigingen met metalen ten opzichte van de achtergrondwaarden aangetoond. Er is geen aanleiding tot het uitvoeren van nader onderzoek met betrekking tot de chemische parameters.

- - boorpunt
- ⊕ - boorpunt met peilbuis
- boorraai
- onderzoekslocatie
- .-.- globale ligging gedempte sloot

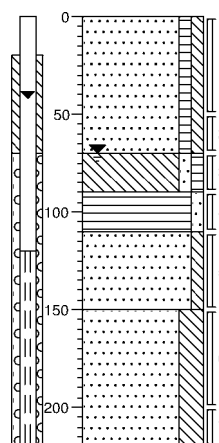
## Boring: 06

| | Zand, matig fijn, zwak humeus, zwak siltig, brokken leem, sporen baksteen, grijsbruin |
| | Leem, zwak zandig, zwak humeus, bruin |
| | Veen, zwak zandig, donkerbruin |
| | Zand, matig fijn, zwak siltig, licht grijsbeige |
| | Zand, matig fijn, sterk siltig, matig leemhoudend, zwak grindhoudend, lichtgrijs |

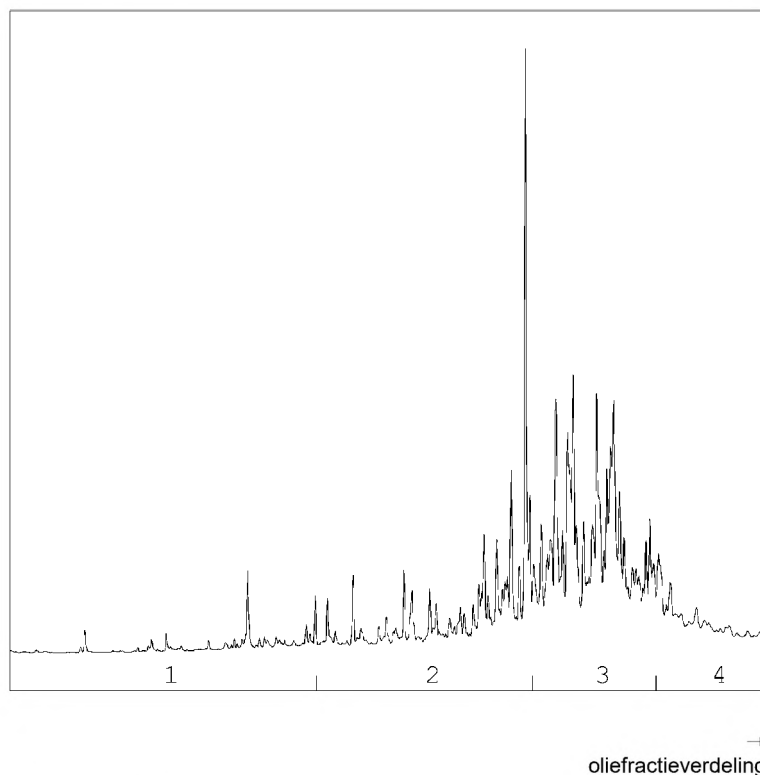
## OLIECHROMATOGRAM

**Monstercode** : 5572748  
**Project omschrijving** : 28328-Aan Boord/ Steiger  
**Uw referentie** : OG1 01 (50-90)  
**Methode** : minerale olie (florisil clean-up)
