Verkennd bodemonderzoek  
ter plaatse van:

**Dwarssloot Oost 6  
te Zuidveen**

**211504**

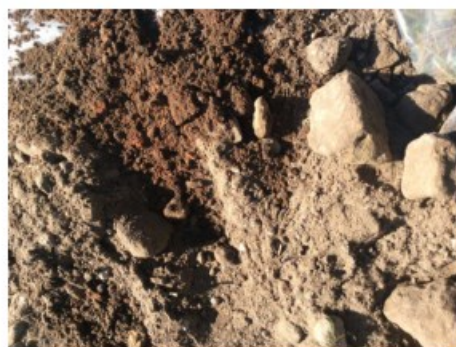
meetpunt 14, laag 0-50  
30051854

| Meetpunt | Diepte (m-mv) | Einddiepte boring (m-mv) | Zintuiglijke waarneming |
|---|---|---|---|
| Mp. 14 | 0,0 – 0,5 | 0,5 | Boring gestaakt wegens puin |
