#### LANDSCHAPPELIJK INPASSINGPLAN

De landschappelijke inpassing van het initiatief aan de Schansweg te Klundert wordt afgestemd op de kwaliteiten en kenmerken van het ter plaatse aanwezige landschap en op de richtlijnen die opgenomen zijn in het landschapskwaliteitsplan van de gemeente Moerdijk.

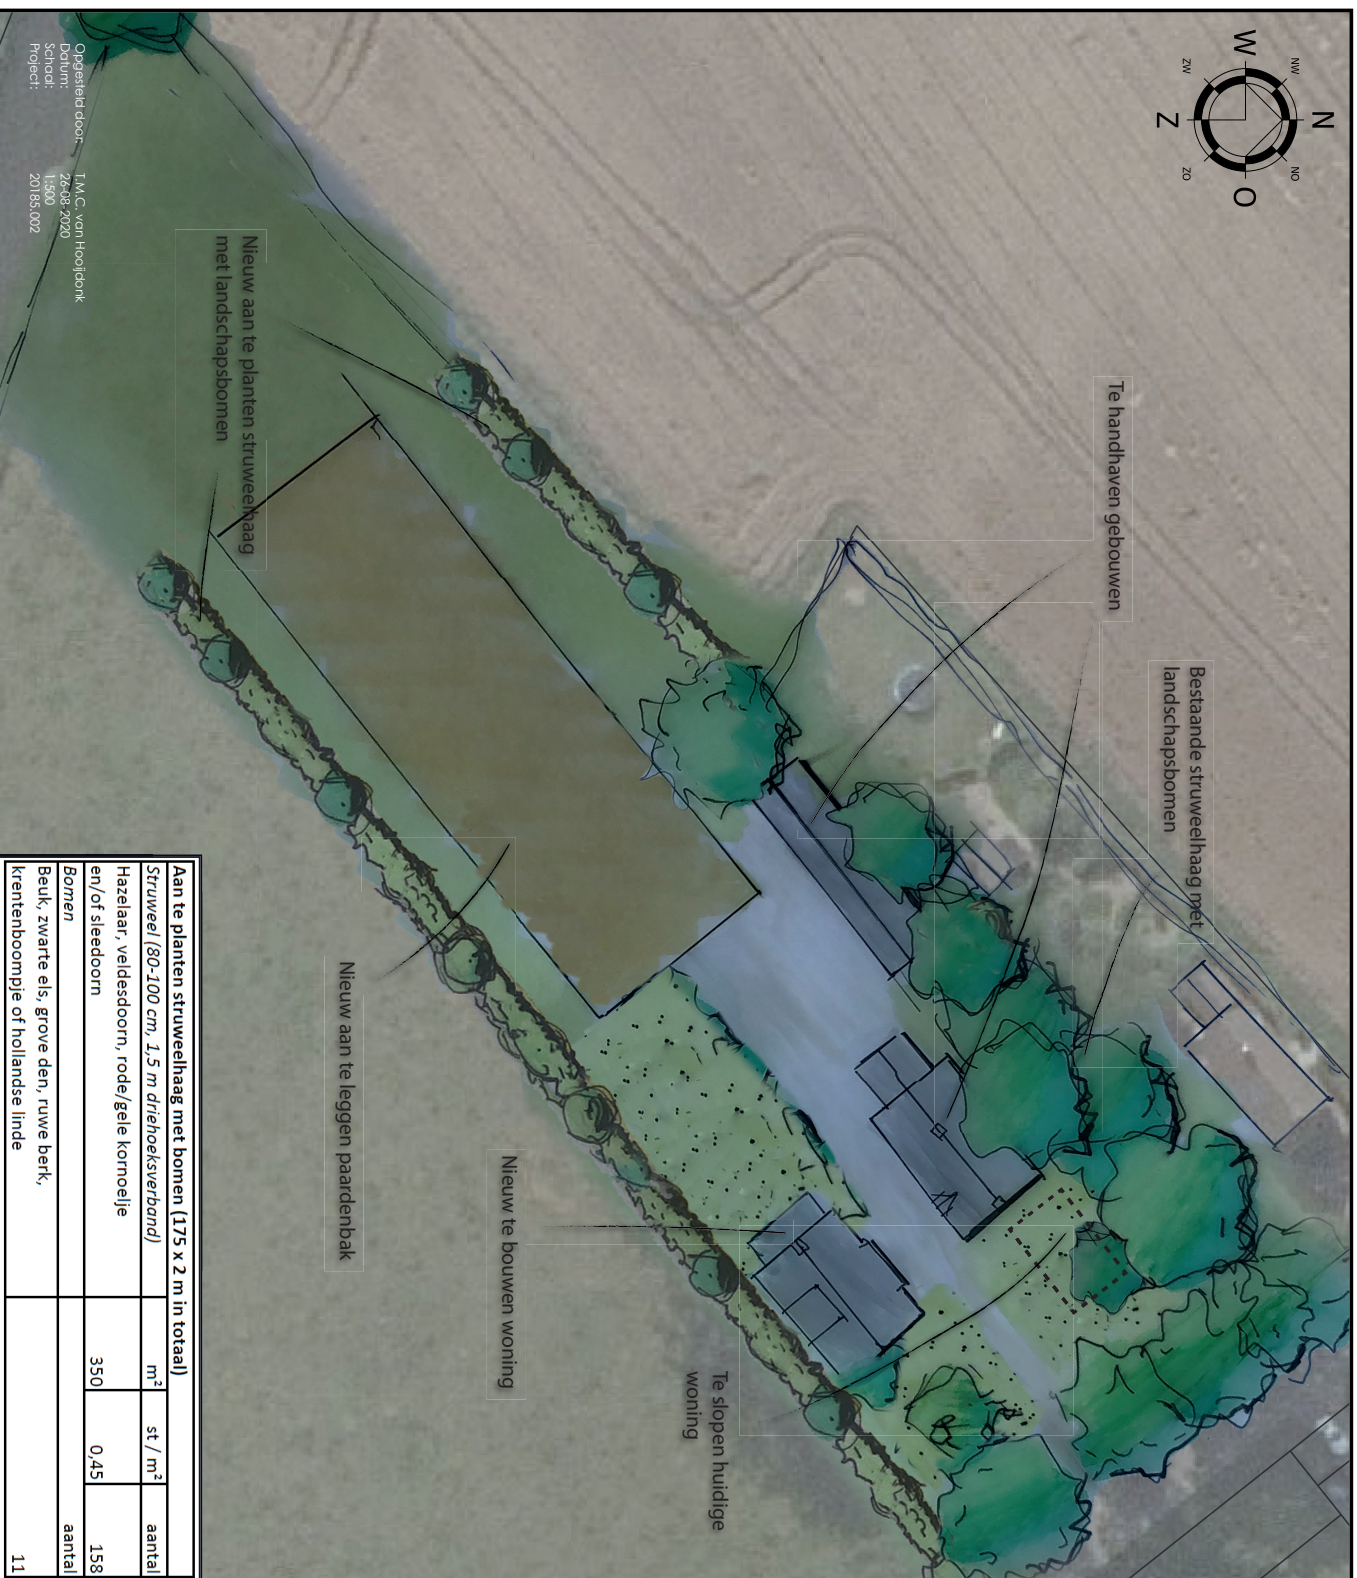
Het perceel is reeds omkaderd door aanwezige inheemse bomen en struweel. Voor de beoogde situatie blijft de struweelhaag met landschapbomen aan de noordwestzijde gehandhaafd en wordt het doorgetrokken tot aan de achterkant van de nieuw aan te leggen paardenbak. Ook aan de zuidoostzijde wordt een nieuw aan te planten inheemse struweelhaag met landschapbomen voorzien. Op deze manier is de inrichting langs beide zijden landschappelijk ingepast en zorgt het voor variatie in het open landschap.

De locatie is gelegen ter plaatse van voedselrijke zeekleigronden. Het landschap in de omgeving van het plangebied is gekenmerkt door weidse openheid en de voor polders typische rationale / rechtlijnige inrichting en verkaveling. Het is een grootschalig open gebied met veel variatie. De rechtlijnige Schansweg is een lint met bebouwing aan de zijde van Klundert. Deze weg vormt een belangrijke structuurlijn in de omgeving van het plangebied.
