## Verkennd bodem- en asbestonderzoek

Koning Haakonstraat 1a te Moerdijk

18 juli 2022

20220682/KVUG

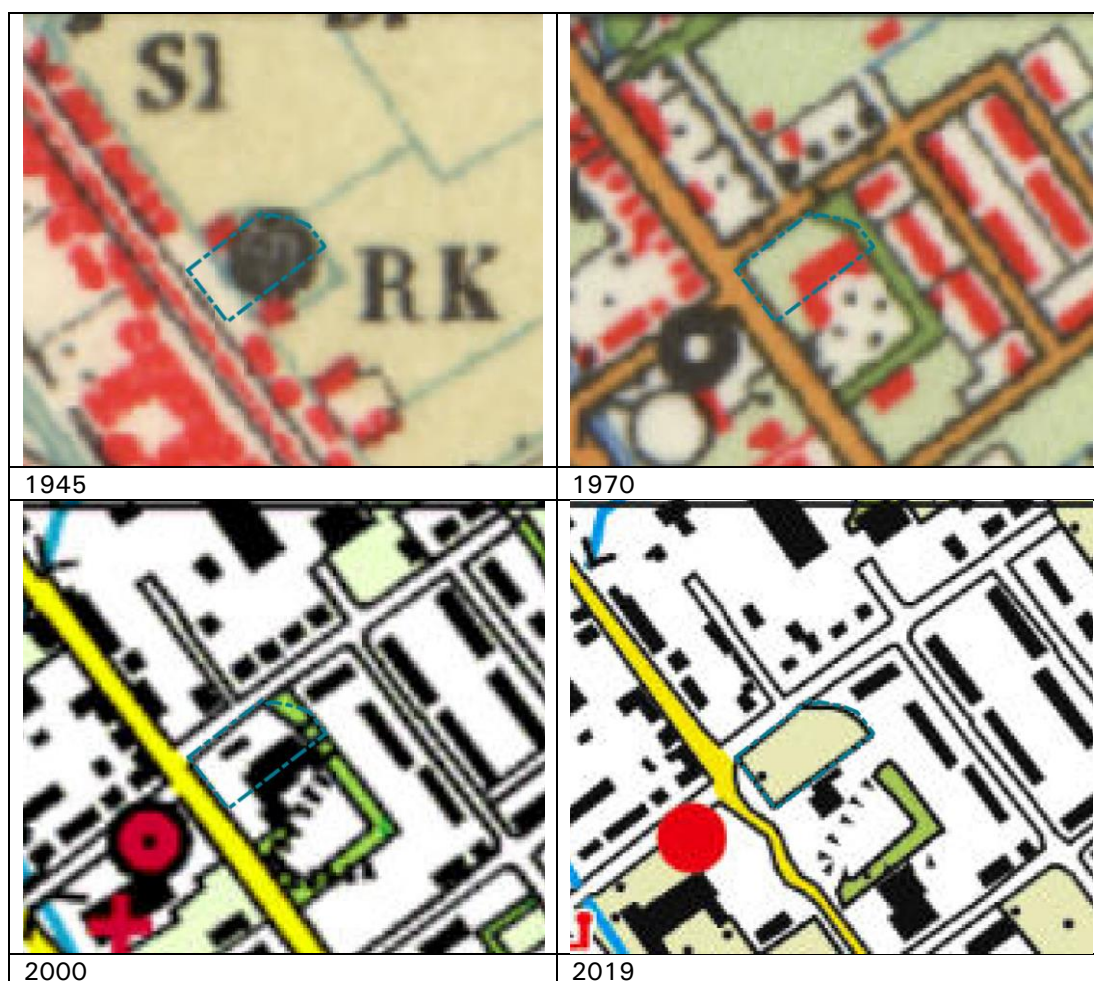
Afbeelding 2.2: historische kaarten met in blauw locatiegrenzen (bron: 2)

In onderstaande afbeelding zijn historische kaarten opgenomen. Uit het historische kaartmateriaal blijkt dat er vanaf het jaar 1930 sprake is van bebouwing in de vorm van een rooms-katholieke kerk. Tijdens gevechtshandelingen is deze kerk beschadigd geraakt waarna omstreeks het jaar 1970 is begonnen met de herinrichting van het terrein ter realisatie van multifunctioneel centrum "De Ankerkuil". Deze situatie duurde voort tot 2016 waarna de bebouwing is geamoveerd ter realisatie van woningbouw.

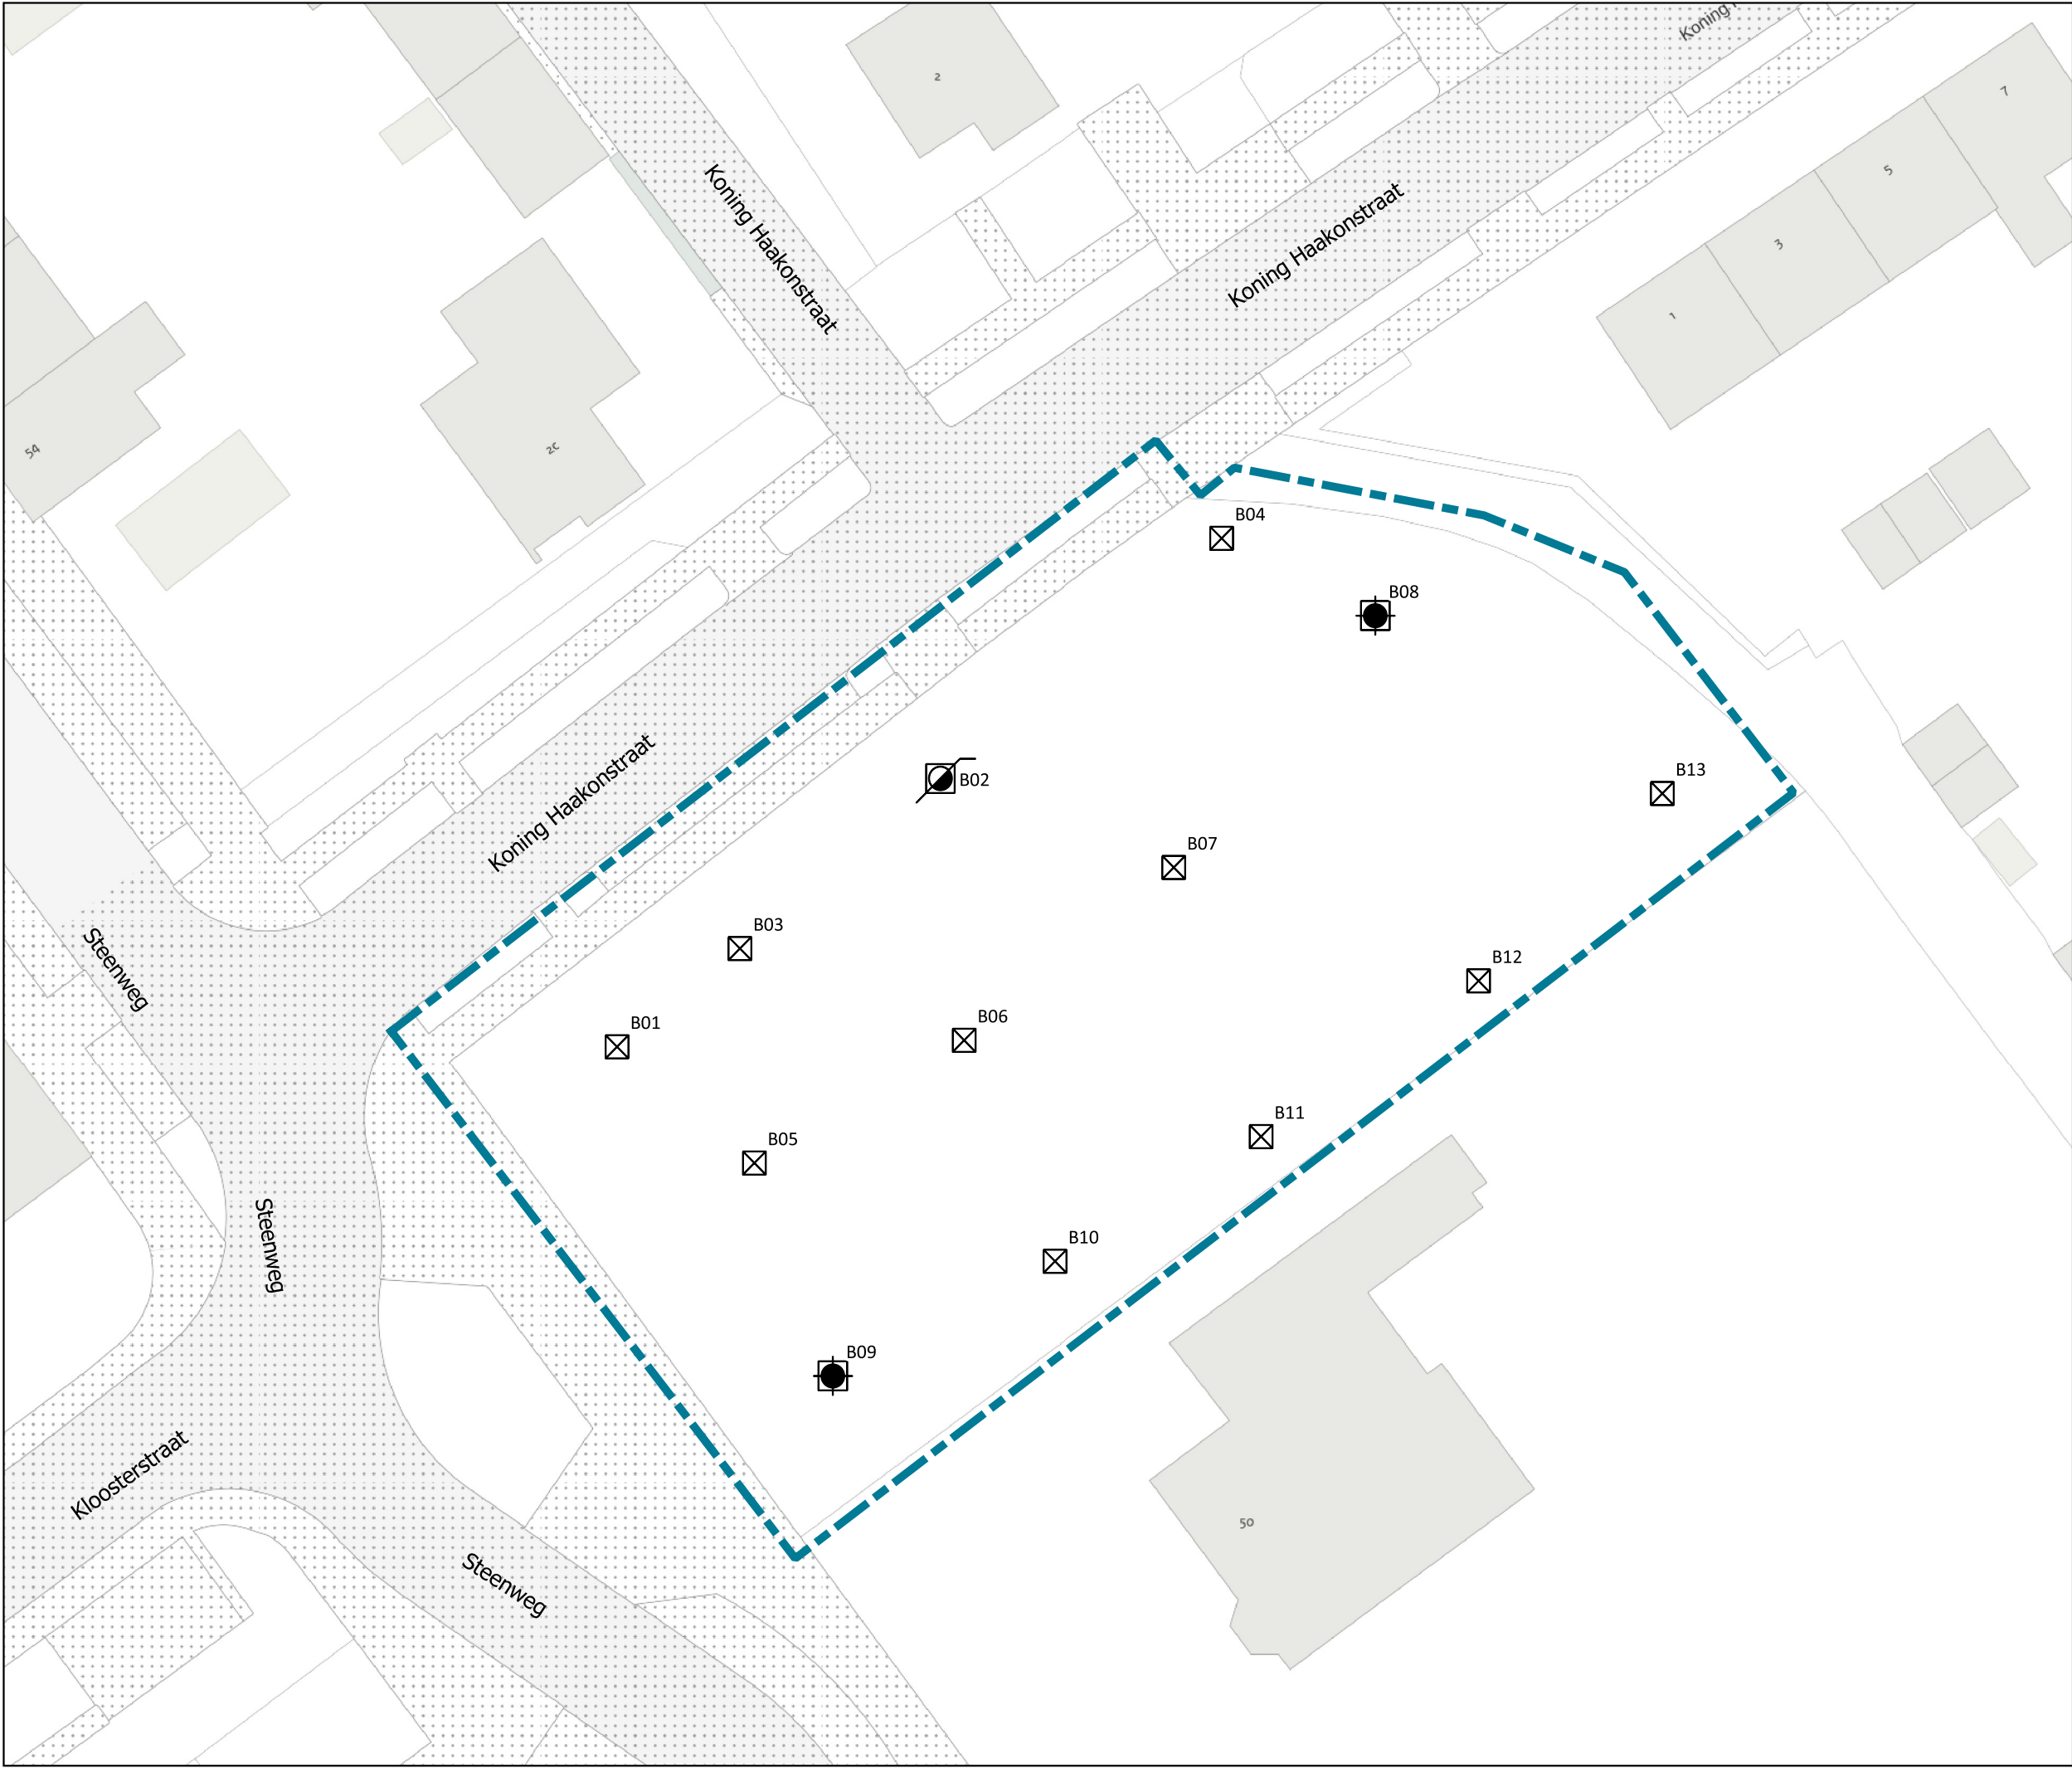
| Omschrijving:<br>Situatietekening | |

- Asbestgat met boring tot 0,5 m-mv
- Asbestgat met boring tot 2 m-mv
- Asbestgat met peilbuis
- Onderzoekslocatie
