## RAPPORT VAN VOORONDERZOEK

Vooronderzoek naar conventionele explosieven  
uit de Tweede Wereldoorlog  
in de gemeente Moerdijk

**Projectnummer Leemans:**  
S2012.046 / versie 2.0

**Opdrachtgever:**  
ARCADIS Nederland bv.  
's - Hertogenbosch

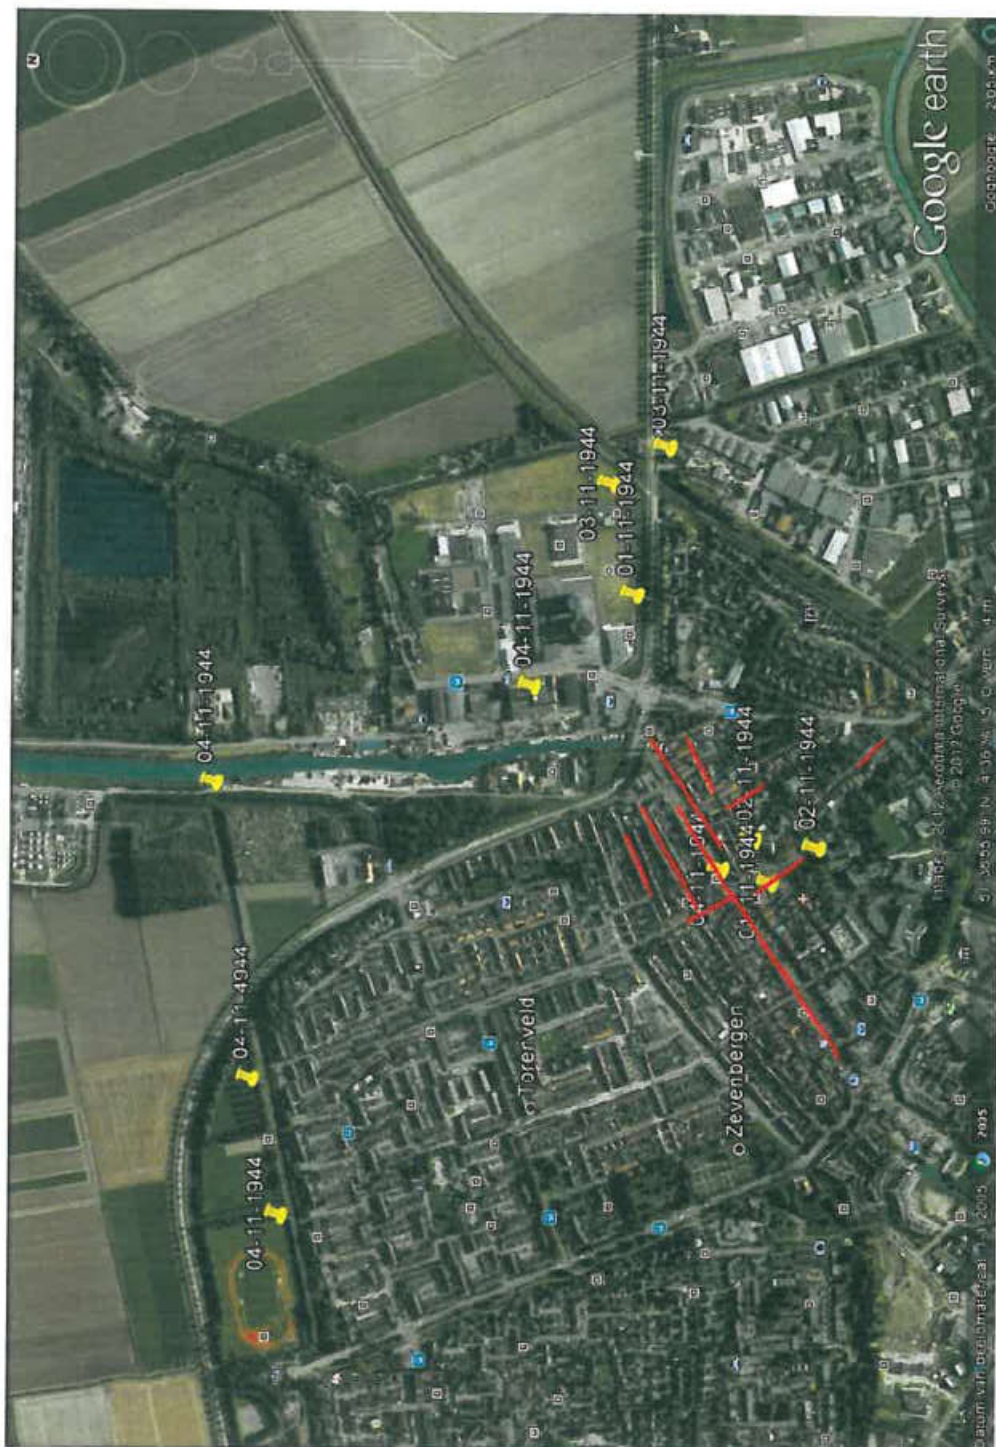
Afbeelding locaties luchtaanvallen  
(Bronnen: Daily Records / BHIC)  
(Afbeelding: Google earth)

De **rode** lijnen in het centrum geven het schadebeeld weer van  
het bombardement op 11 mei 1940
