## Verkendend bodemonderzoek

Conform NEN 5740

Locatie: Oude Kerkstraat 36,  
Standaardbuiten

Projectnummer: Tm2014.236-7

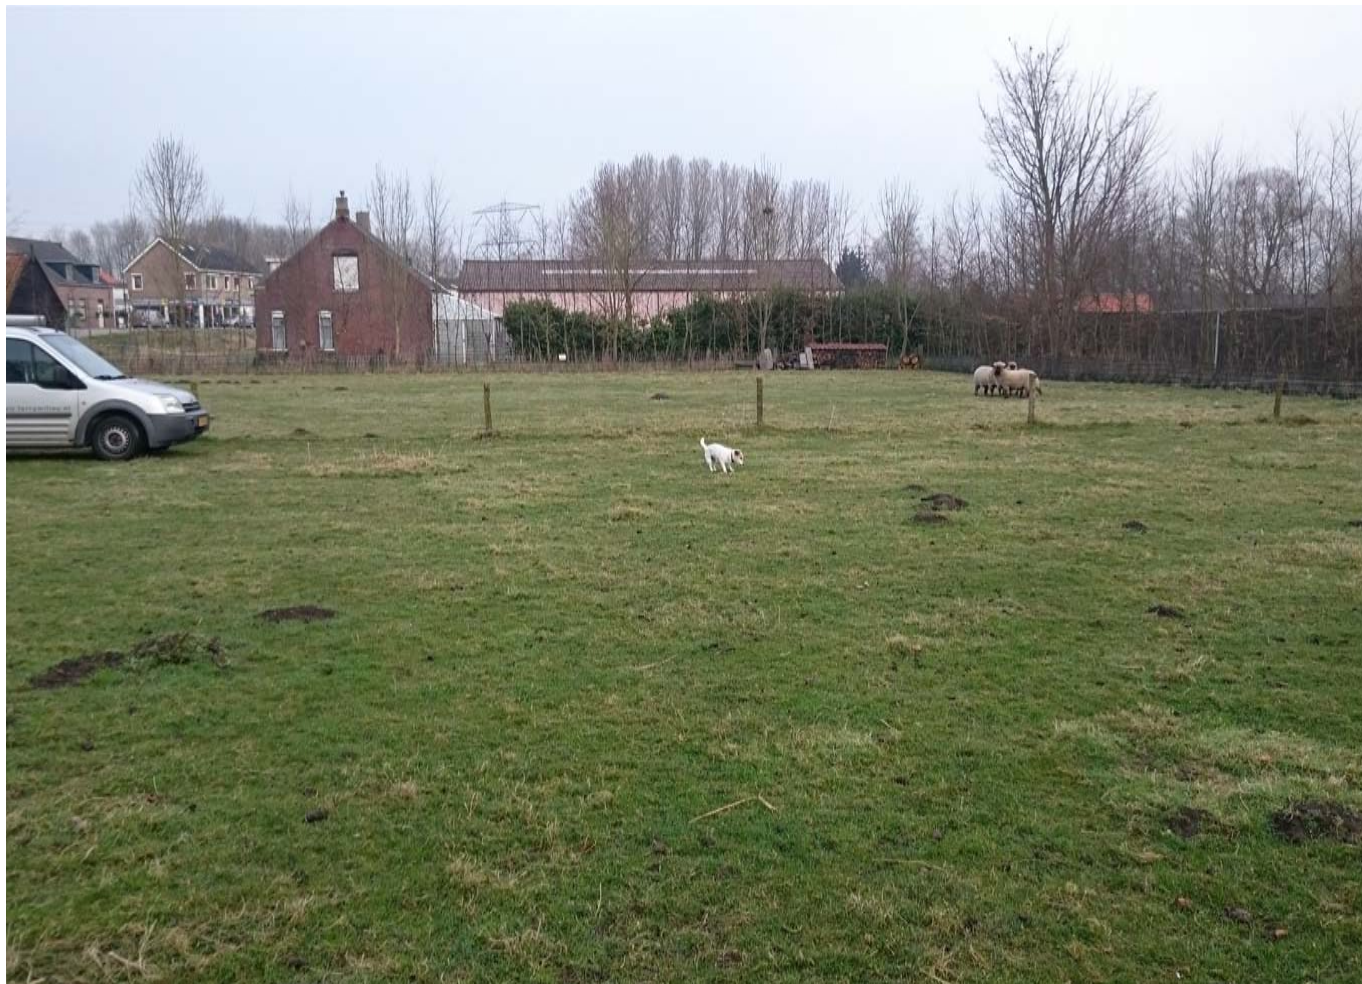
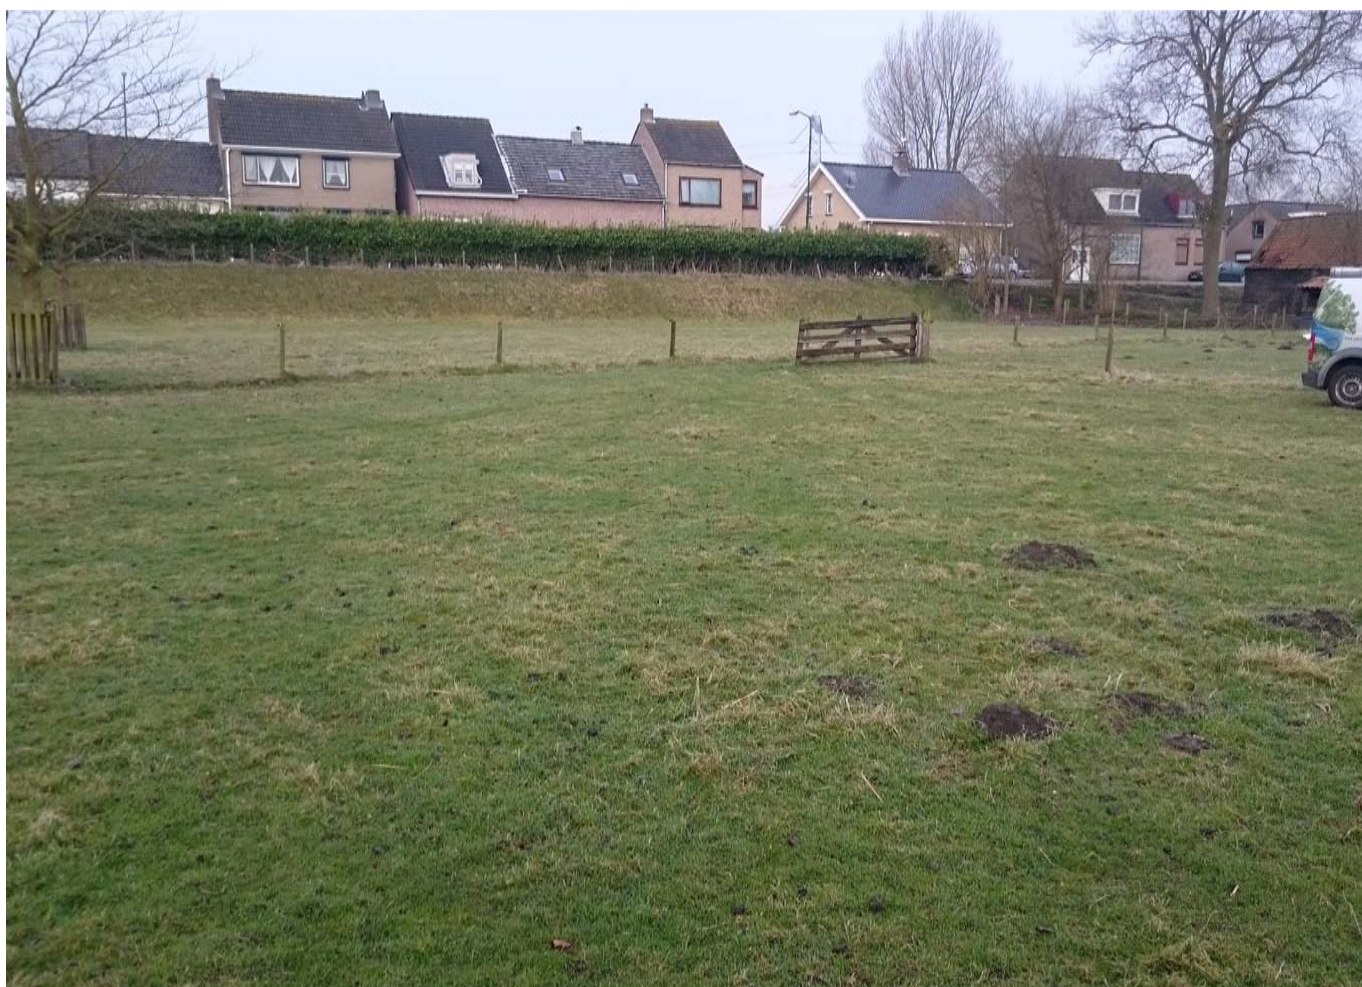
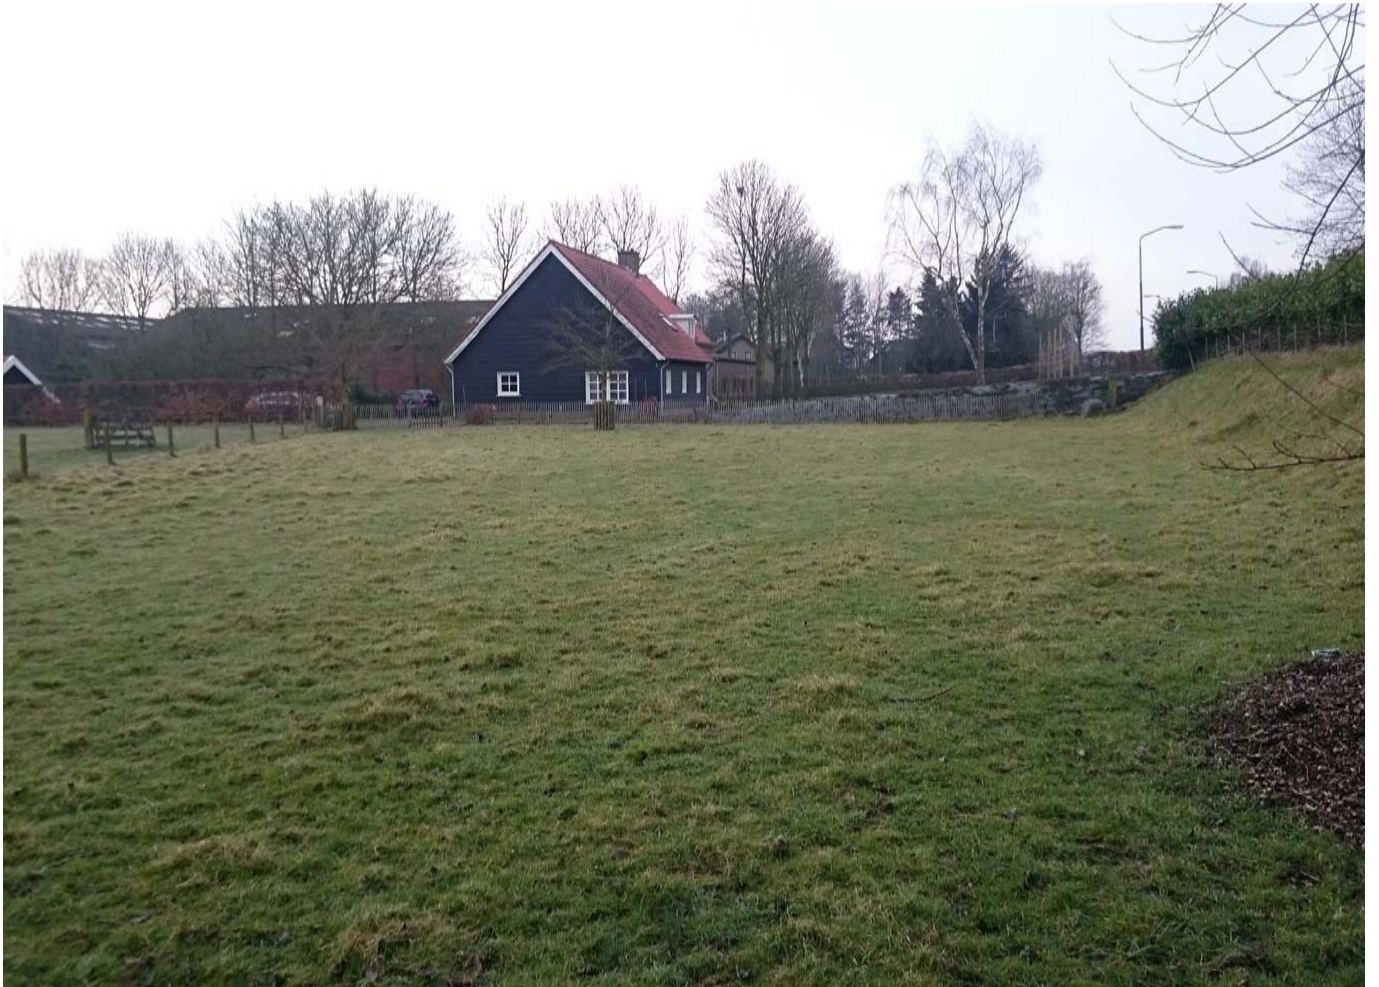
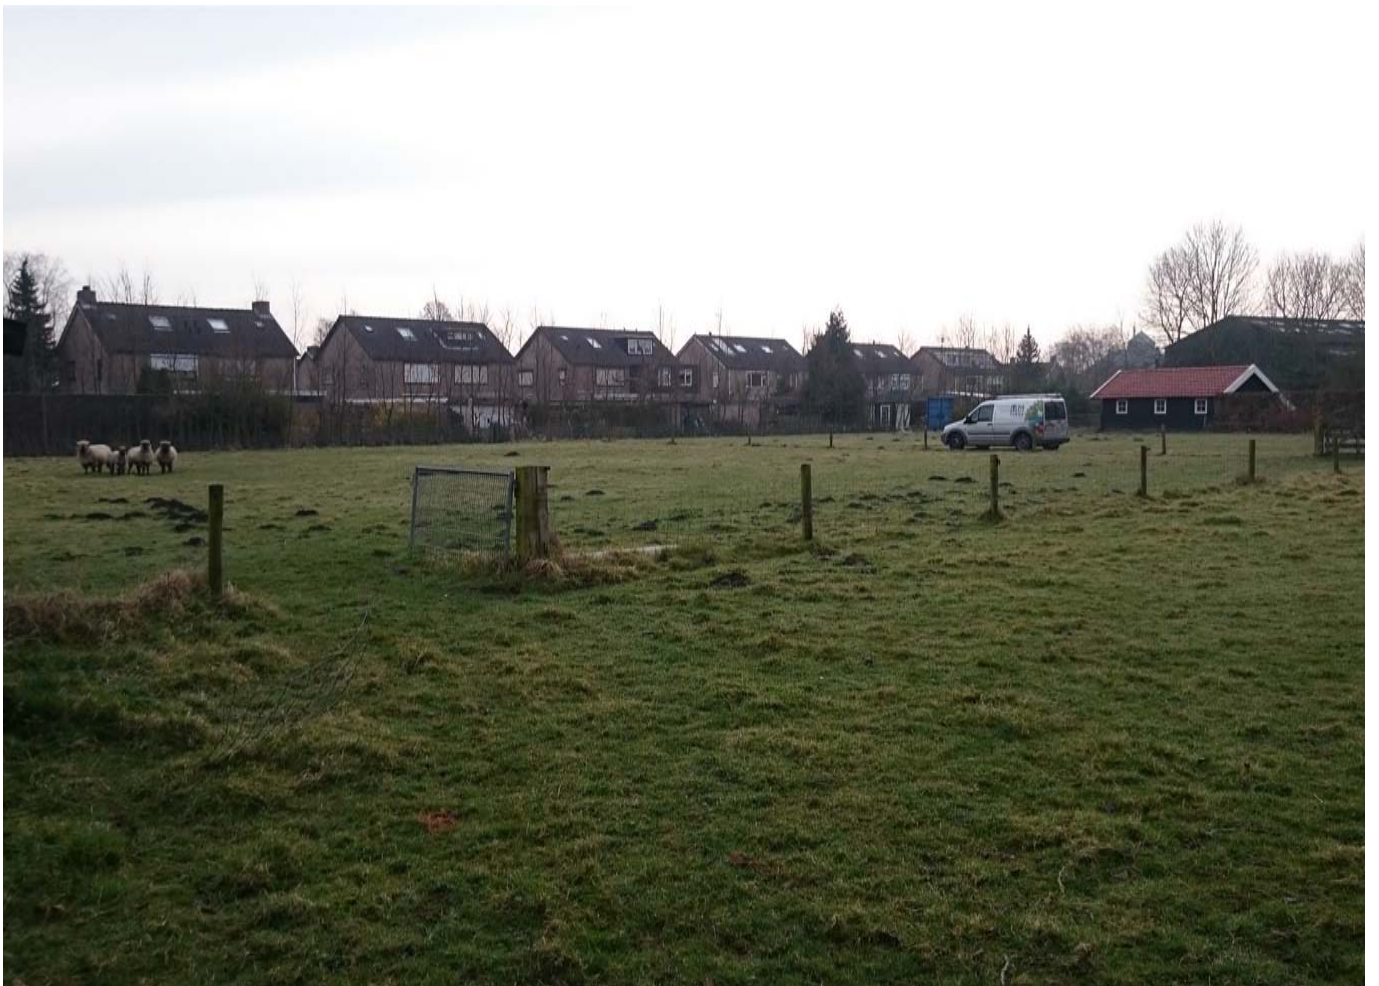
## **Bijlage 8. Foto's onderzoekslocatie**

Fotoblad met foto's van de onderzochte locatie

De veldwerkgegevens zijn opgenomen in bijlage 4, foto's van de locatie zijn opgenomen in bijlage 8.
