## Verkenkend bodemonderzoek

Julianastraat 76 te Moerdijk

29 juli 2022

20220679/KVUG

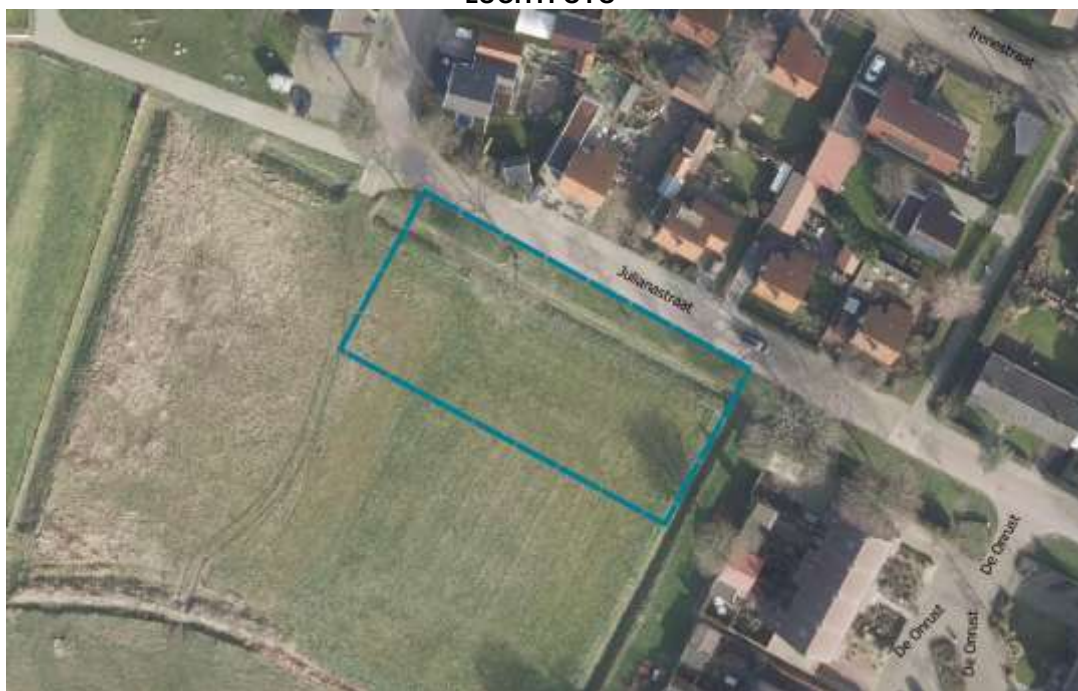
Afbeelding 2.1: Onderzoekslocatie ter plaatse van blauwe arcering (bron: 1)

In afbeelding 2.1 is de regionale ligging van de onderzoekslocatie weergegeven. In bijlage 1 zijn de geografische ligging van de onderzochte locatie en een situatietekening opgenomen. In bijlage 6 zijn de foto's van de locatie opgenomen.

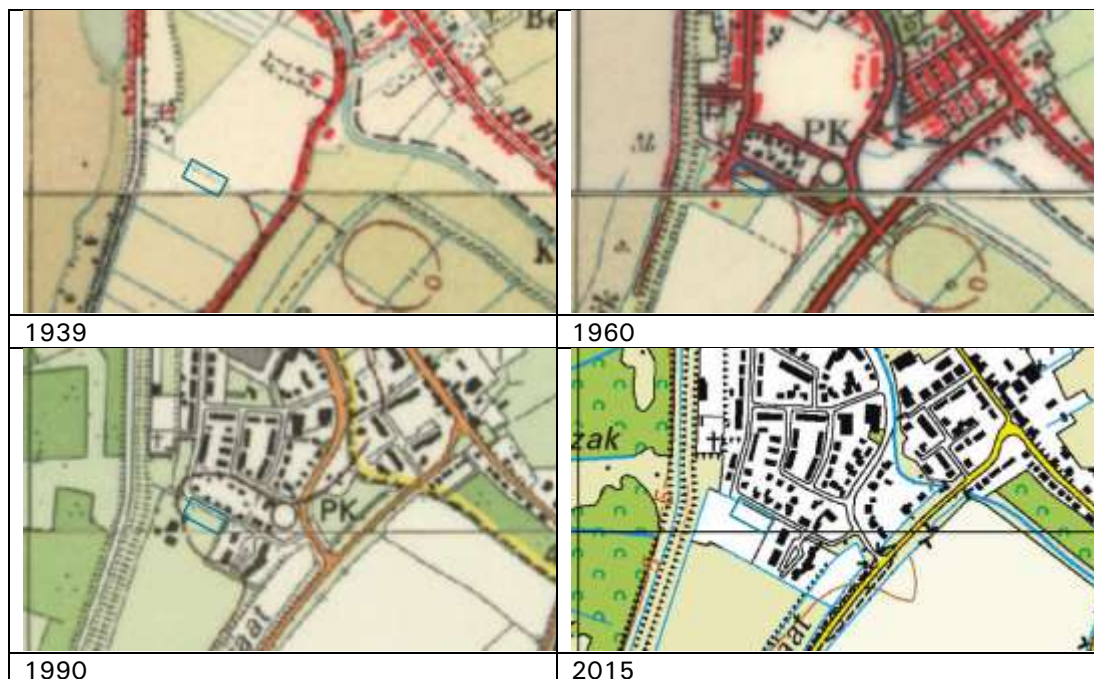
Afbeelding 2.2: historische kaarten met in blauw locatiegrenzen (bron: 2)

In onderstaande afbeelding zijn historische kaarten opgenomen. Hieruit blijkt dat de locatie altijd in gebruik is geweest als landelijk gebied. Op het meest westelijk gedeelte van de onderzoeklocatie was in het verleden sprake van bebouwing in de vorm van een voormalige boerderij. De voormalige boerderij is omstreeks het jaar 2011 gesloopt ter realisatie van nieuwbouw. Gelijktijdig met de sloopwerkzaamheden is de noordelijke watergang richting de Julianastraat gedempt.

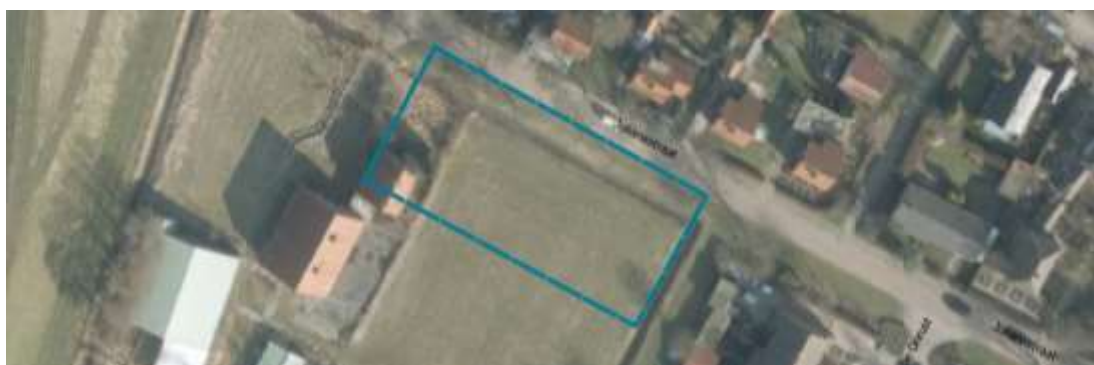
Afbeelding 2.3: Overzicht situatie 2011 met voormalige bebouwing Julianastraat 76 te Moerdijk (bron: 2)

Het locatiebezoek is uitgevoerd op 21-06-2022 door de heer R. Slagter en de heer F. Moulijn. Tijdens het locatiebezoek is gebleken dat de contouren van de voormalige bebouwing te herleiden zijn in het veld. Ter plaatse van de voormalige bebouwing is sporadisch een bodemvreemde bijmenging in de vorm van restanten baksteen op het maaiveld waargenomen. Op het overige gedeelte van de onderzoekslocatie zijn geen bijzonderheden en of afwijkingen waargenomen.

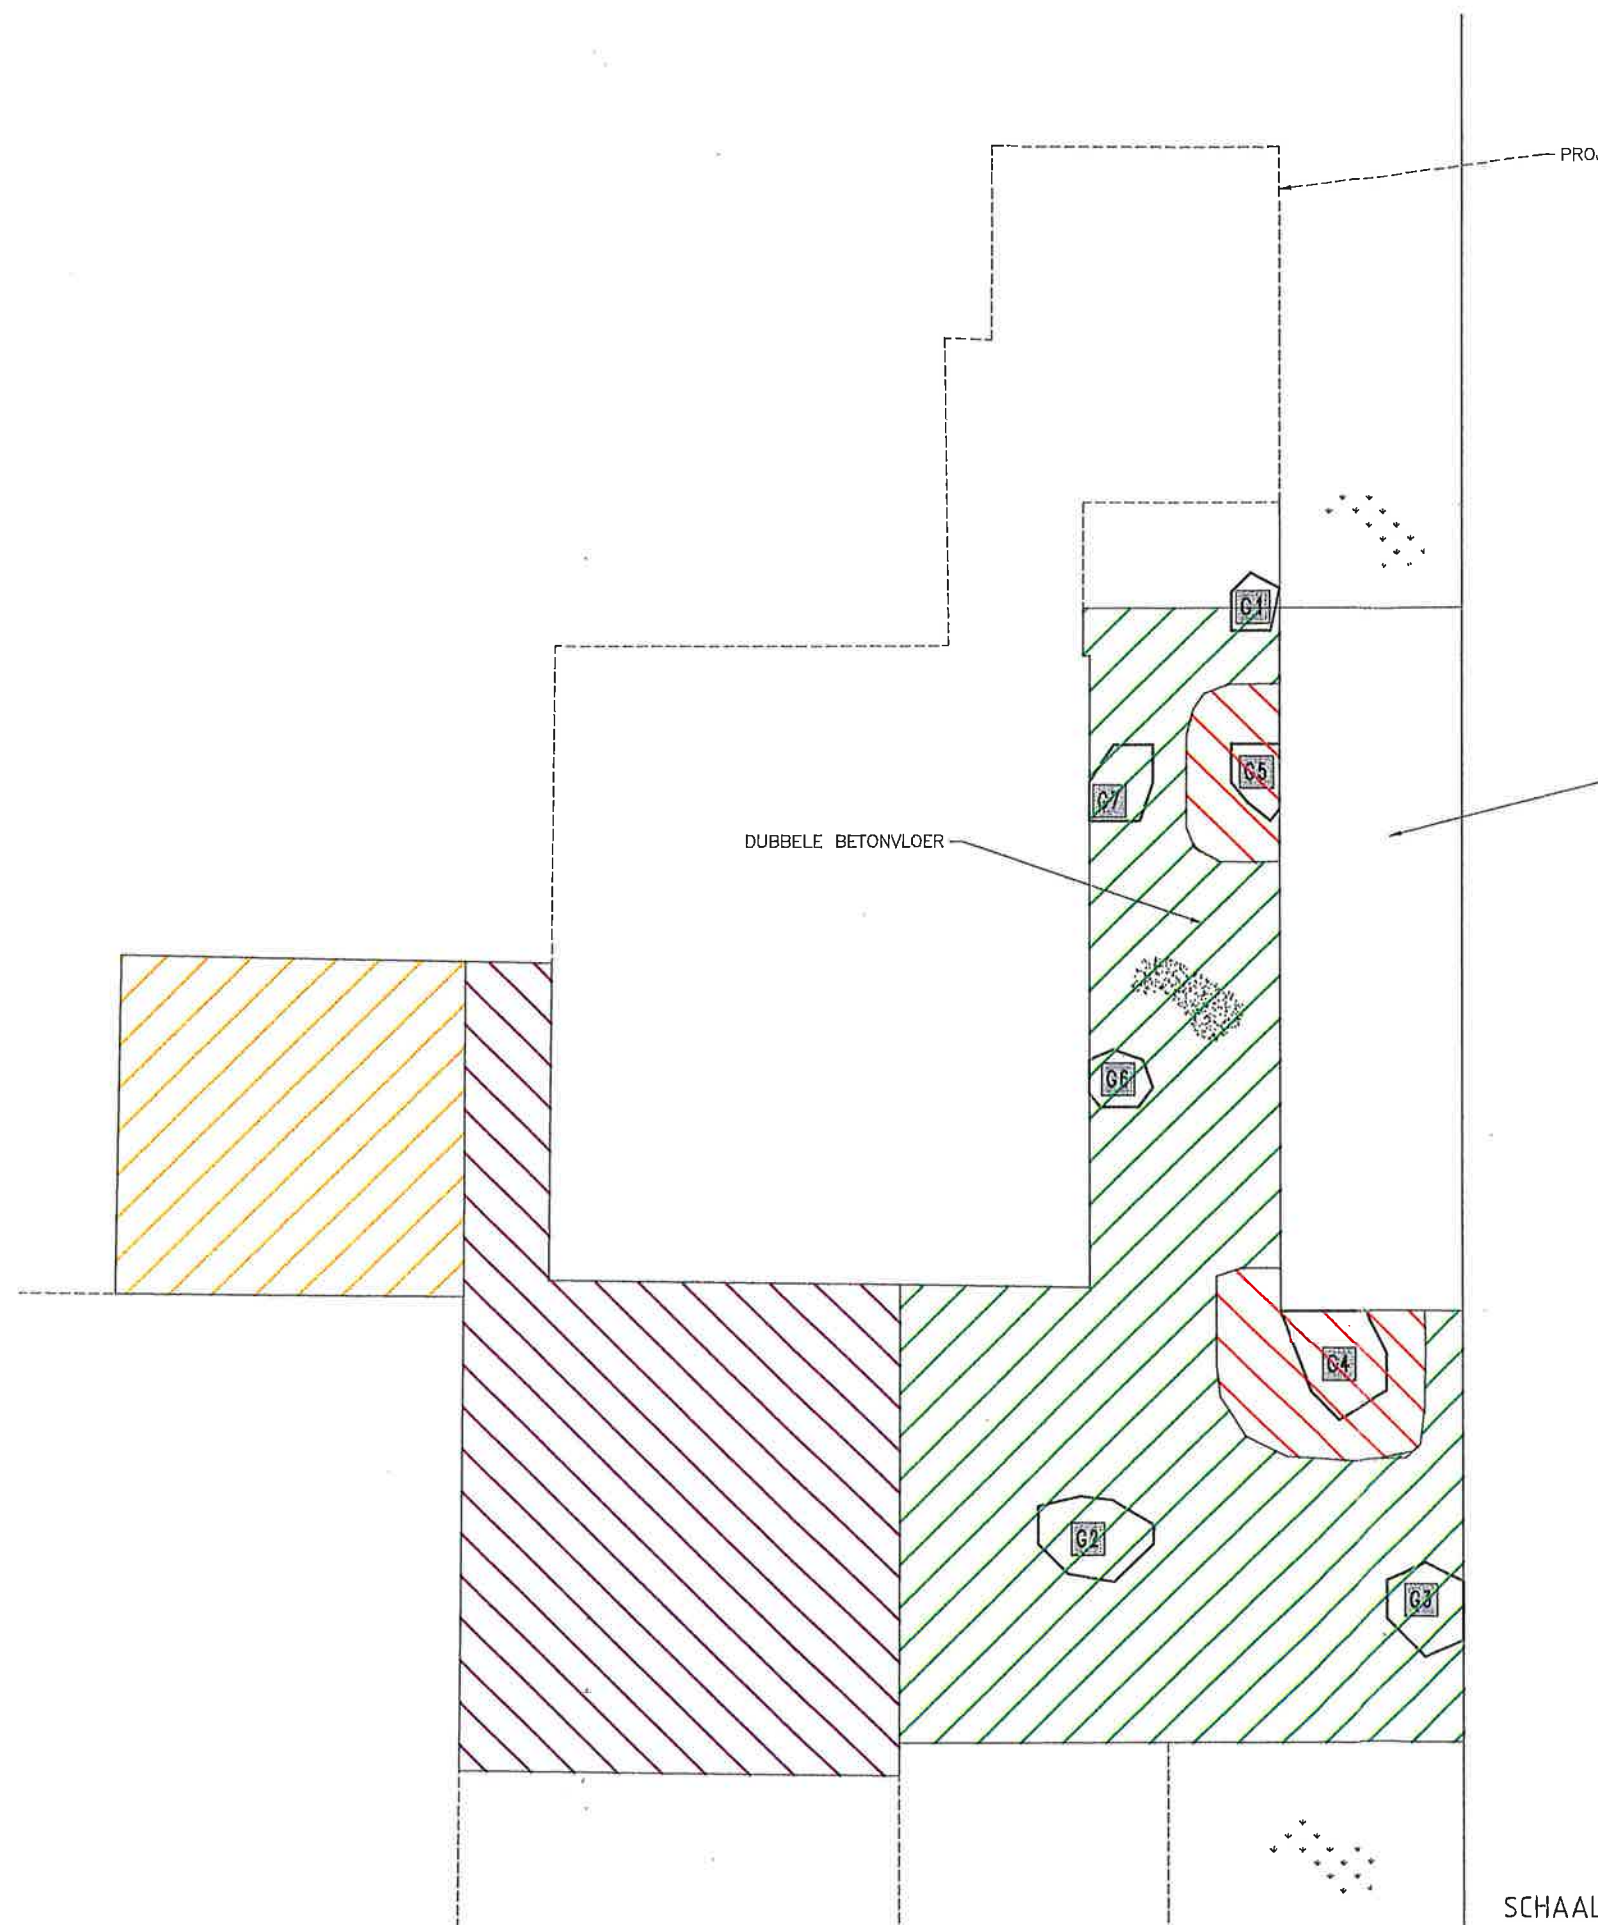
— SITUATIESCHETS —

- = TE ONTGRAVEN ASBEST  
HOTSPOTS
- = TE ONTGRAVEN PUIN  
(ASBEST/PAK VERDACHT)
- = TE ONTGRAVEN PAK  
IN PUIN VERONTREINIGING
- = TE ONTGRAVEN PAK  
IN GROND VERONTREINIGING
- = ONVERHARD
- = BETON
