## RAPPORT VAN VOORONDERZOEK

Vooronderzoek naar conventionele explosieven  
uit de Tweede Wereldoorlog  
in de gemeente Moerdijk

S2012.046 / versie 2.0

De gemeente Moerdijk en de provincie Noord-Brabant werken samen aan de realisatie van de Noordelijke randweg Zevenbergen, waarbij de huidige N285/De Langeweg ter hoogte van de kern van Zevenbergen wordt omgelegd. In opdracht van de gemeente Moerdijk stelt ARCADIS Nederland BV (hierna ARCADIS) het MER en bestemmingsplan op. Onderdeel van de werkzaamheden is een vooronderzoek naar conventionele explosieven in het plangebied.

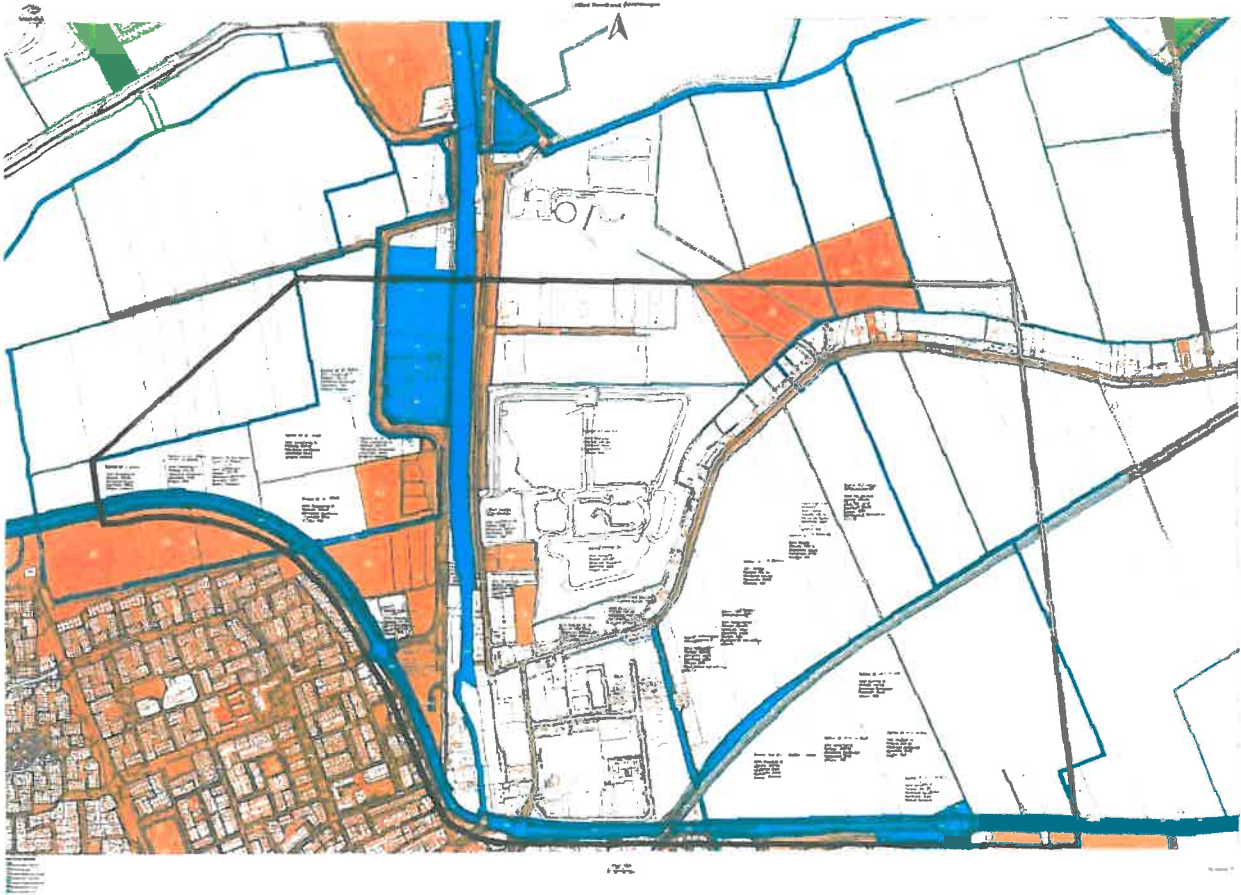
Afbeelding van het onderzoeksgebied  
(Bron: ARCADIS)

Het gebied binnen de zwarte lijn geeft het onderzoeksgebied weer

De afbeelding van het onderzoeksgebied is bijgevoegd als bijlage 03.

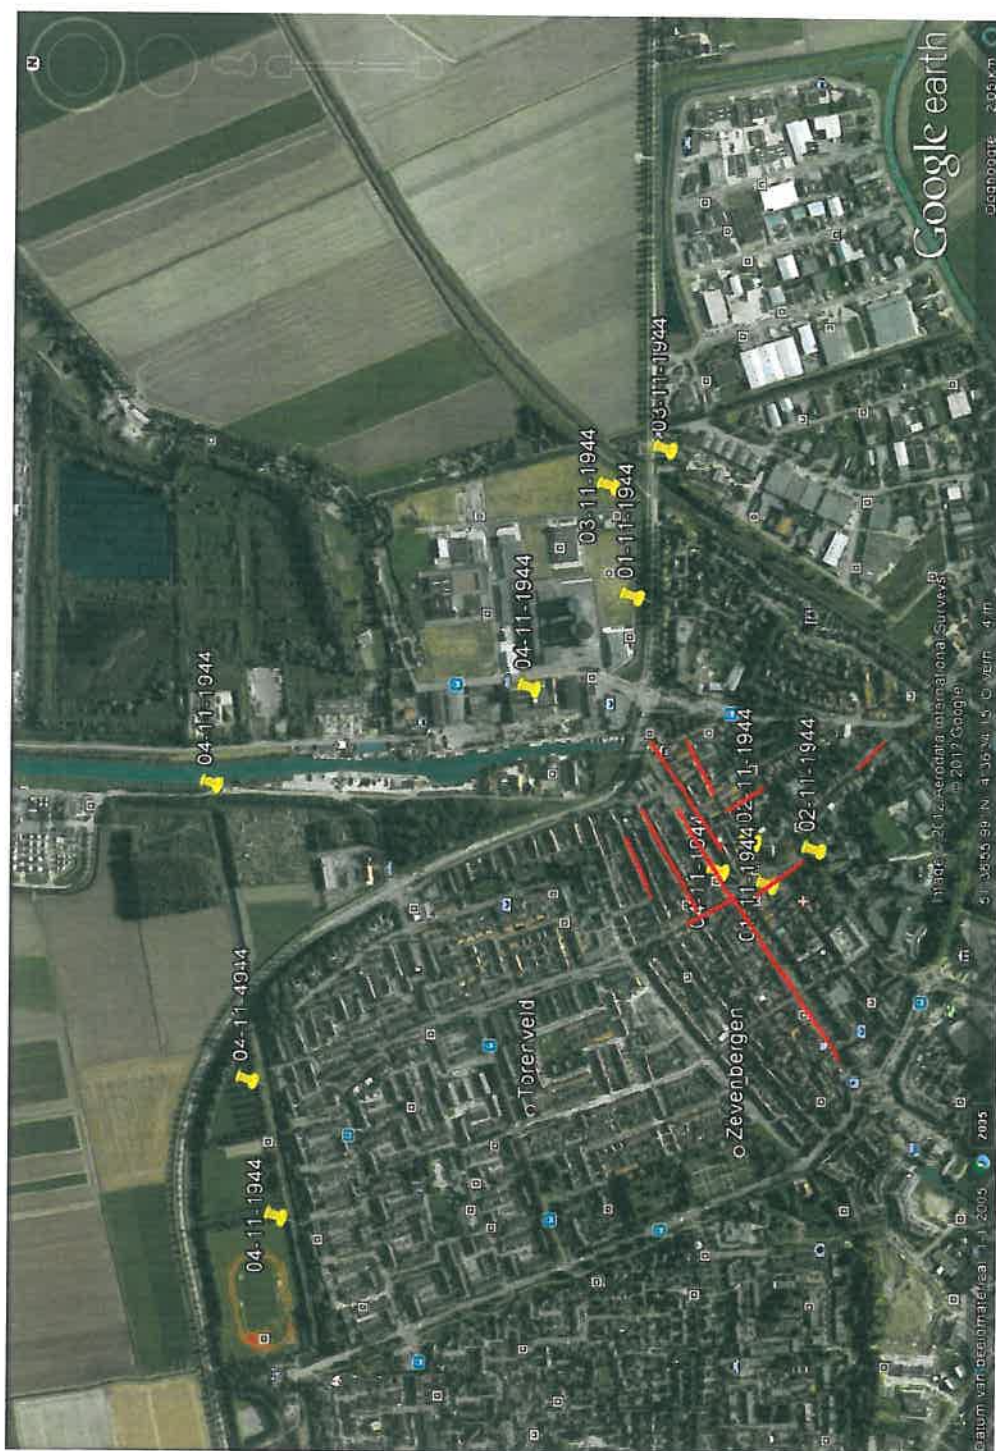
Afbeelding locaties luchtaanvallen  
(Bronnen: Daily Records / BHIC)  
(Afbeelding: Google earth)

De **rode** lijnen in het centrum geven het schadebeeld weer van het bombardement op 11 mei 1940

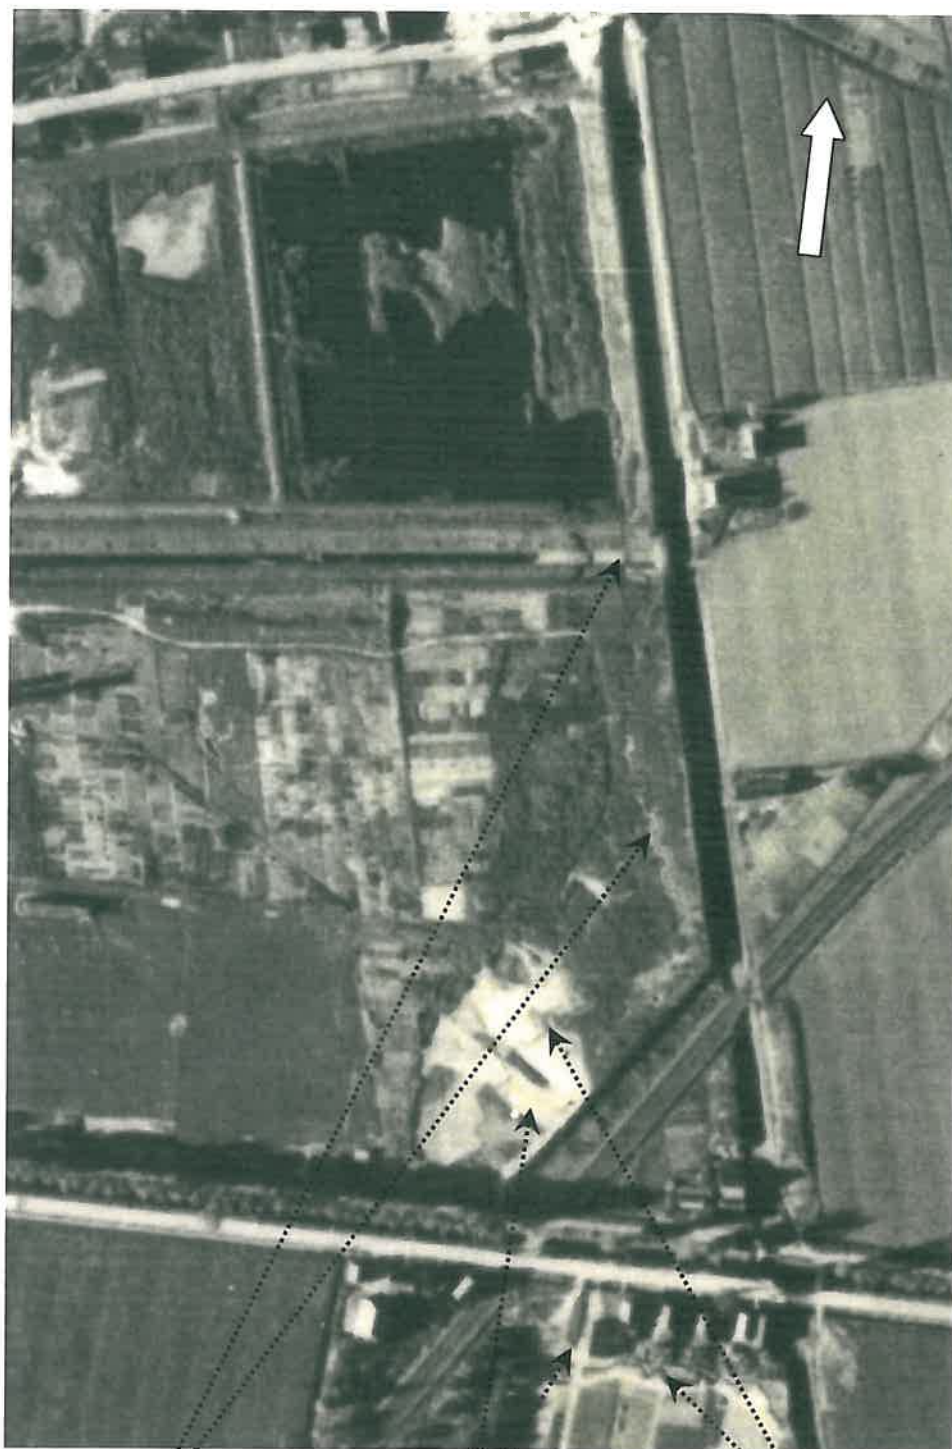
Uitvergroting 02 van luchtfoto 013-13-3025 van 16 september 1944  
(Bron: DotkaData)

Loopgraven

Verdedigingswerk
