RAAP-NOTITIE 5649

## Bestemmingsplan vesting Willemstad

Gemeente Moerdijk  
een cultuurhistorische analyse en waardestelling met  
adviezen

**Titel:** Bestemmingsplan vesting Willemstad, gemeente Moerdijk; een cultuurhistorische analyse en waardestelling met adviezen

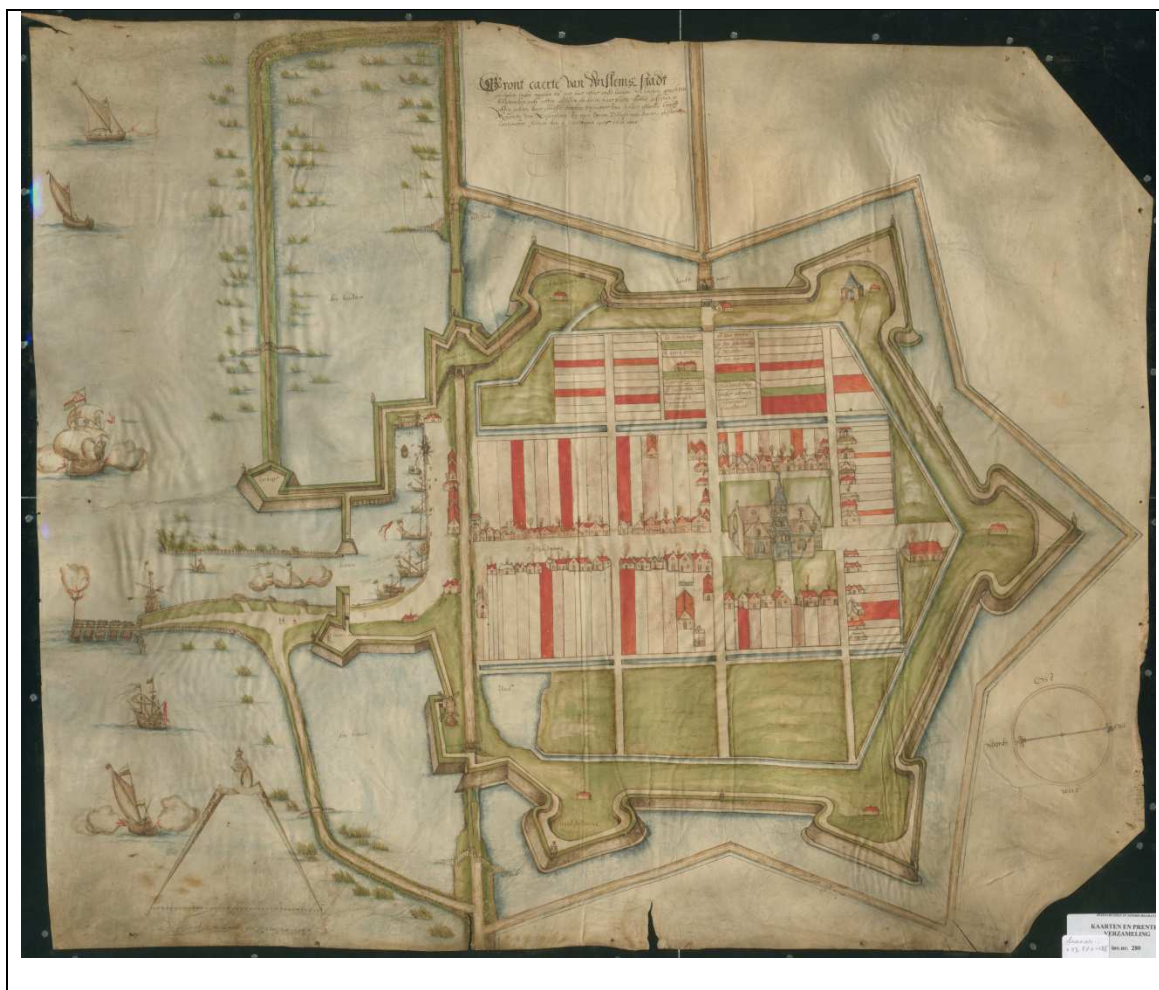
*Figuur 2. Stadsplattegrond van Willemstad, opgemaakt in opdracht van de rentmeester van prins Maurits, 1586. Vooral de uitgifte van bouwpercelen is hierop goed zichtbaar. Het Mauritshuis en de kerk stonden er nog niet; de getekende kerk berust niet op werkelijkheid (bron: Brabants Historisch Informatie Centrum, archief Collectie kaarten en tekeningen van het Rijksarchief in Noord-Brabant, inventarisnummer 280).*

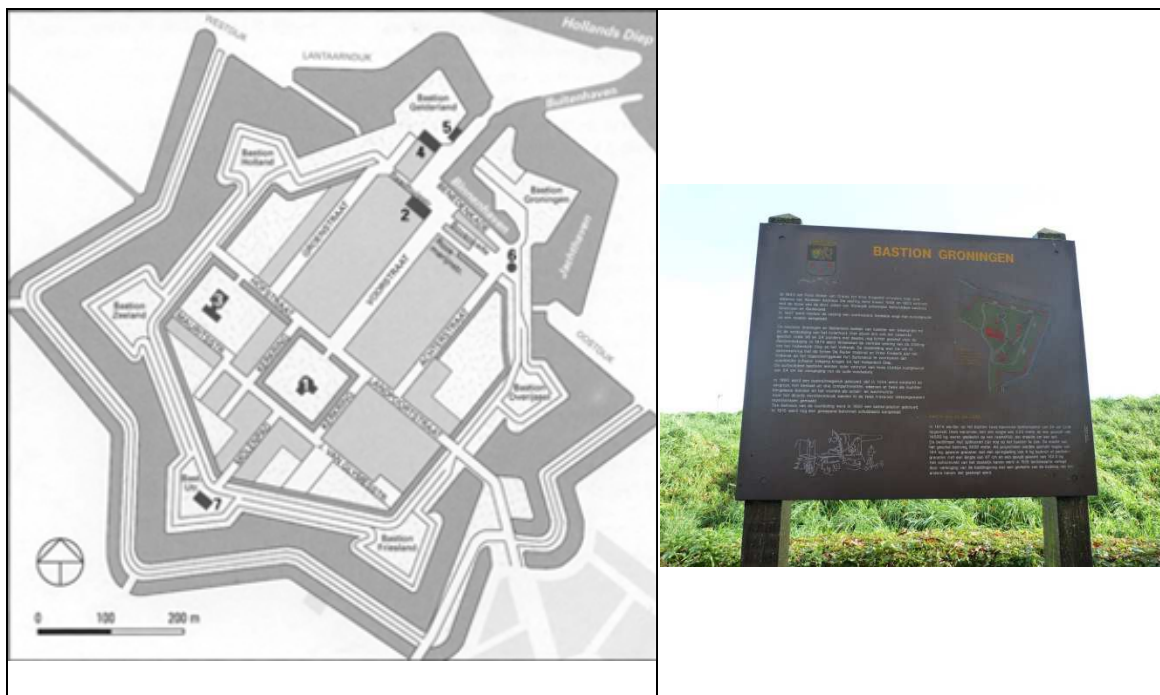
Figuur 3. Links: De bastions van Willemstad zijn genoemd naar de toenmalige provincies, vanaf de oude haven met de klok mee Groningen, Overijssel, Friesland, Utrecht, Zeeland, Holland en Gelderland (bron: dbnl.org). Rechts: op de bastions staan informatiepanelen met de naam (bron: panaramio.org).

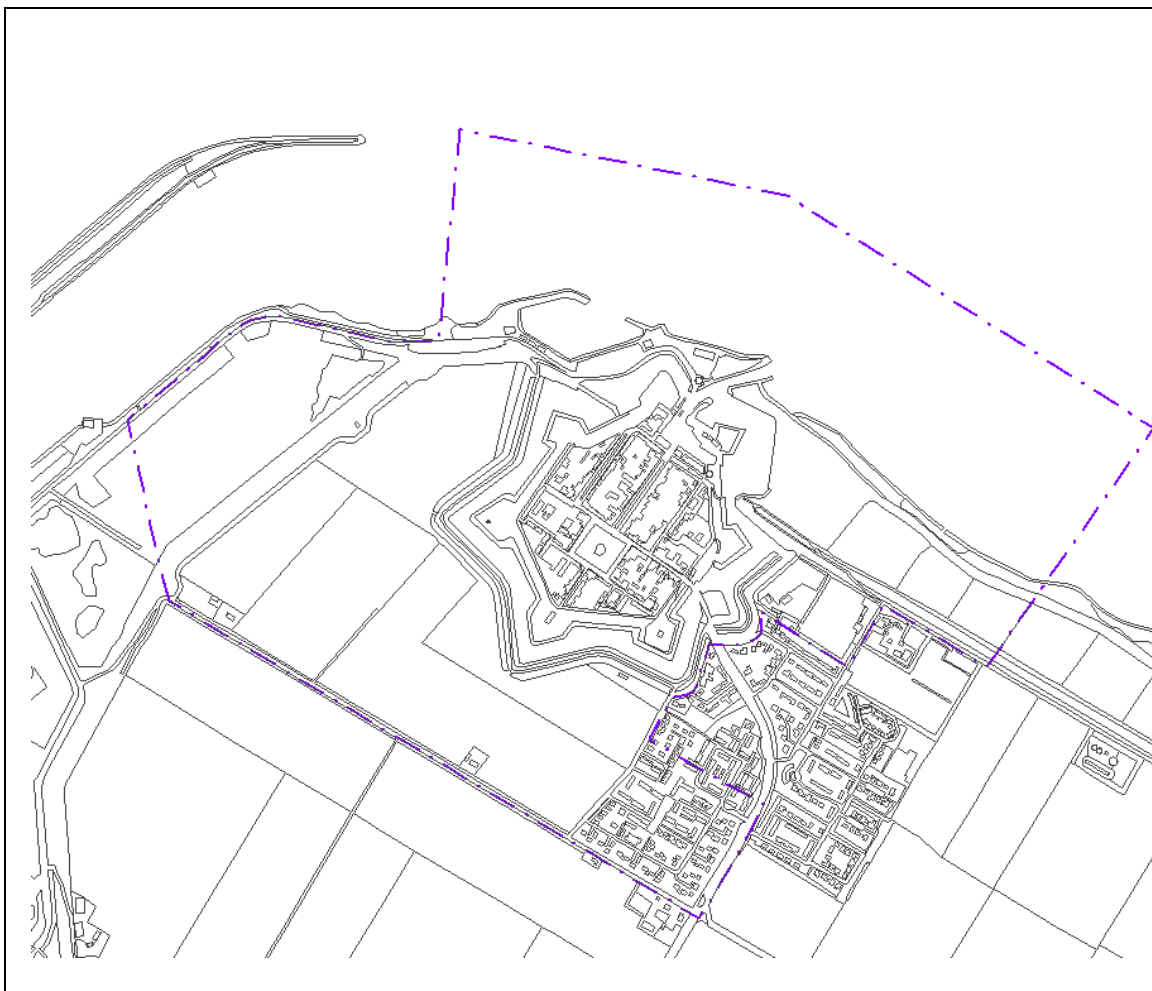
*Figuur 4. Contouren van het rijksbeschermd stadsgezicht (bron: Rijksdienst voor het Cultureel Erfgoed, Amersfoort).*

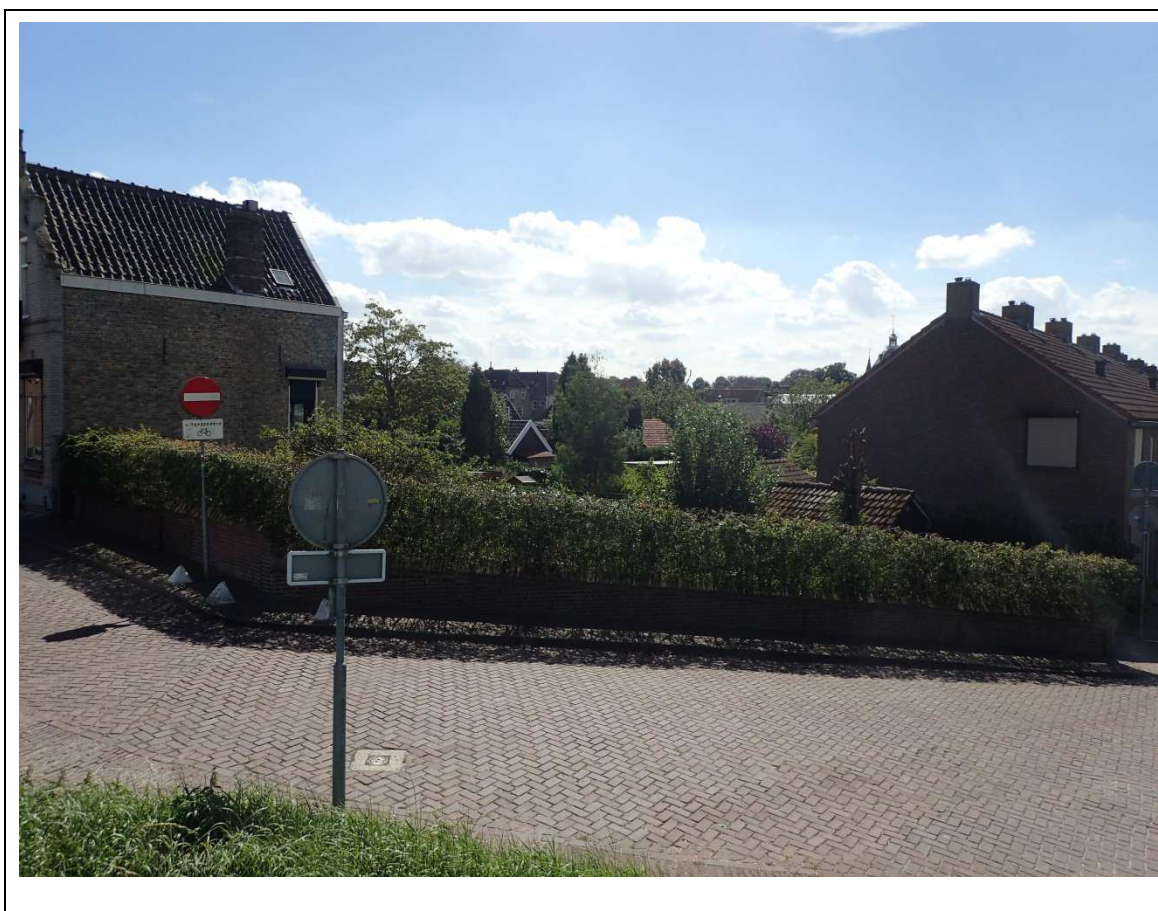
*Figuur 5. Vanaf de hoek Groenstraat – Raadhuisstraat heeft men een goed zicht op de ruimte achter de huizen tussen Groenstraat en Voorstraat, 1 september 2016.*

Een wezenlijk onderdeel van de karakteristiek van de Voorstraat is de aanwezigheid van groene achtererven. Deze zijn weliswaar nauwelijks openbaar toegankelijk<sup>10</sup>, maar zowel voor de bewoners als voor – vanaf een enkele locatie<sup>11</sup> - bezoekers bepaalt het groene karakter mede de historische structuur van de stad en het daaraan gerelateerde groene, enigszins laagdynamische karakter dat Willemstad zo kenmerkt.<sup>12</sup> In de aanwijzing tot beschermd stadsgezicht wordt hieraan deels gerelateerd door de phrase '*noch de hoofdvormen van de bebouwing [hebben] in een recent verleden ingrijpende wijzigingen (...) ondergaan*'.<sup>13</sup>

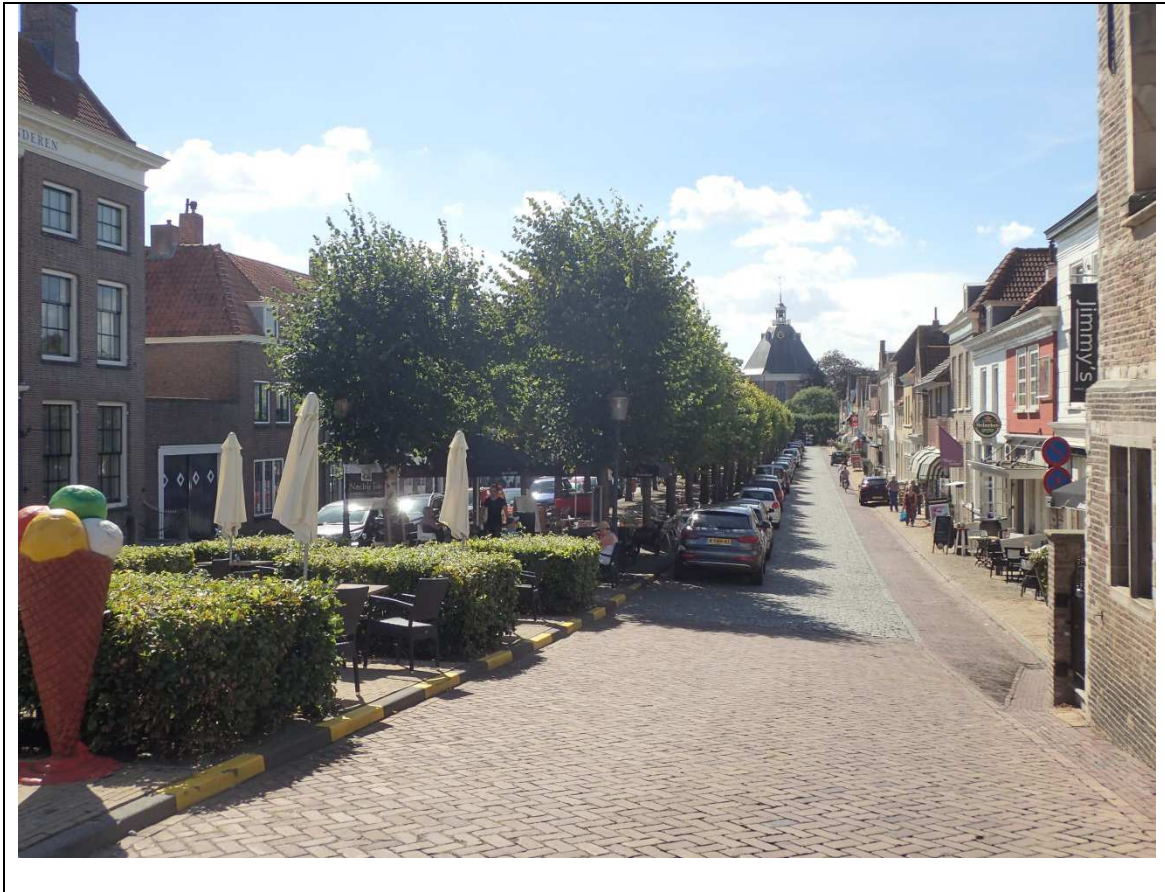
Figuur 6. De Voorstraat met de koepelkerk als zuidelijke begrenzing, 1 september 2016.

De Voorstraat vormt met de Kerkring het hart van het oude dorp Ruigenhil. Haaks op de Voorstraat waren smalle kavels van gelijke breedte uitgezet, die als bouwgrond verpacht en later verkocht werden. Later zouden de kavels nog worden gesplitst.<sup>9</sup> Langs deze straat verrezen de huizen van de meest welgestelde inwoners van Ruigenhil / Willemstad. Deze welstand uitte zich door de eeuwen heen onder meer door de rijke detaillering van veel gevels. Karakteristiek voor de dichtheid van bebouwing langs deze straat is de nokrichting van de huizen die veelal haaks op de straat staat. Dit gaat mogelijk terug op een zo optimaal mogelijke verkaveling van de bouwgrond door de ontwikkelaar, Jan IV van Glymes. Door smalle kavels te projecteren konden immers meer stukken grond worden verkocht en waren de opbrengsten hoger. Alleen de rijksten van Willemstad konden zich een breder kavel en een nok parallel aan de weg permitteren, zoals op Voorstraat 63.

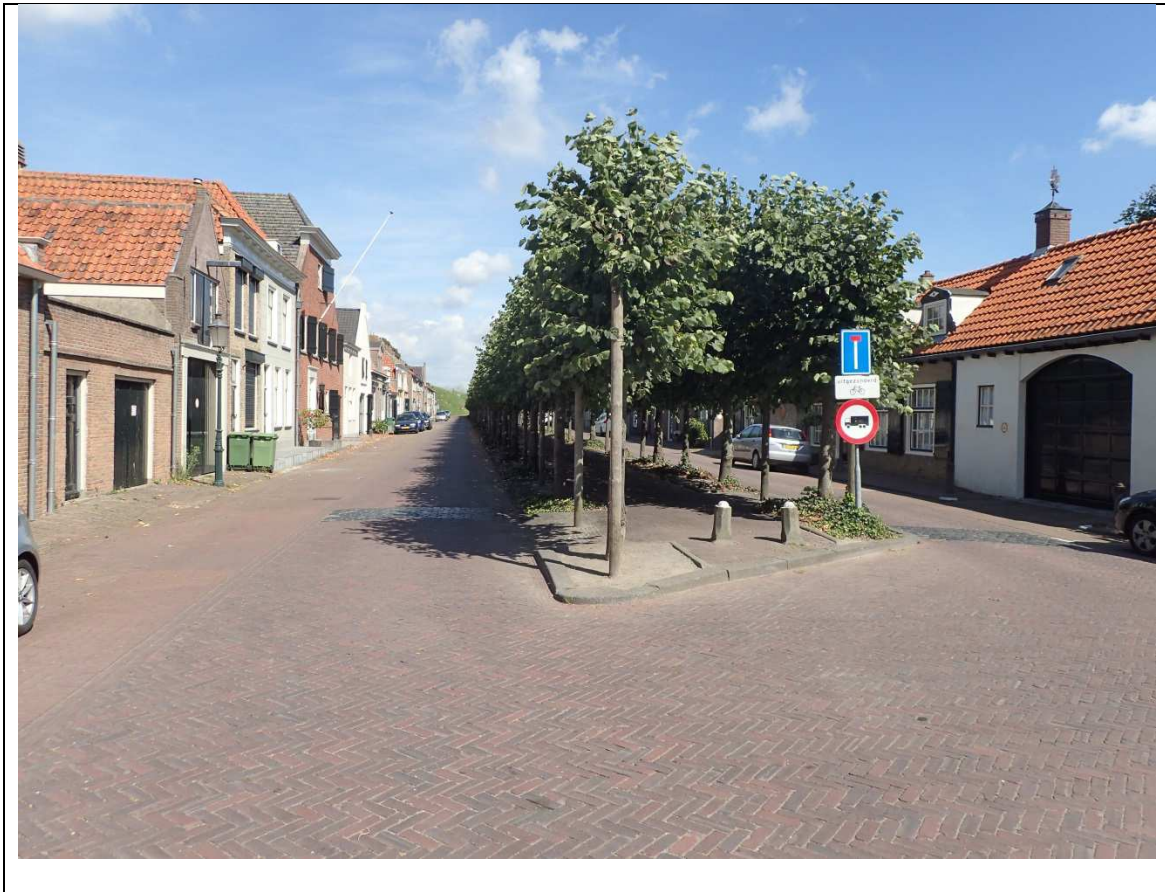
*Figuur 7. De Groenstraat met berceau, vanuit zuidelijke richting, 1 september 2016.*

Voorstraat vanouds een dubbele bomenrij voorkwam. Deze vooroorlogse groenstructuur is tot een berceau (loofgang) geleid.

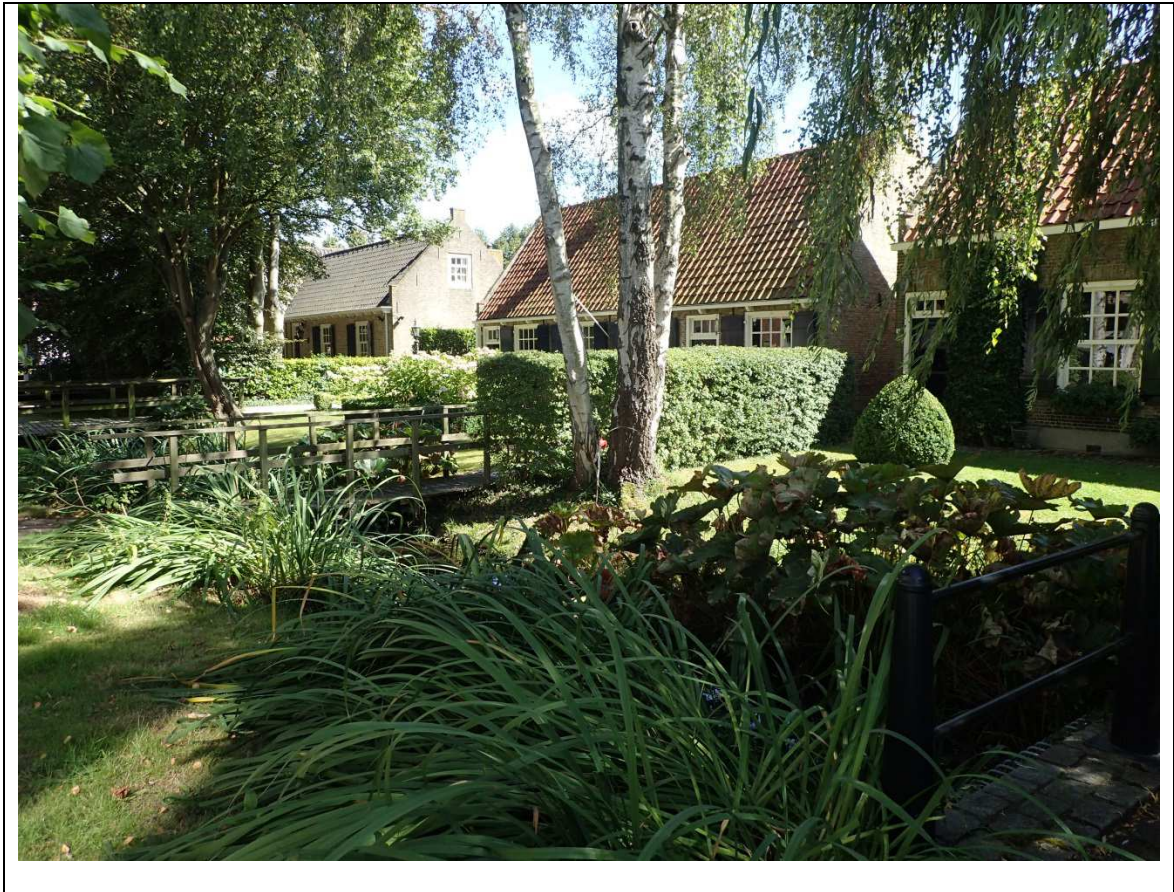
*Figuur 8. Kleine huizenblokken aan de Achterstraat, 1 september 2016.*

We herkennen dit nu nog aan de bebouwing langs deze straat door het complexmatige karakter. Pas in de vroege 20e eeuw roken projectontwikkelaars 'avant la lettre' hun kans en lieten kleine blokjes met meerdere woningen bouwen. Achterstraat 22-28 uit 1910 is hiervan een goed voorbeeld. Betrekkelijk opvallend is de keuze om geschakelde woningen met elk een eigen kap te bouwen. In zekere zin is dit niet alleen atypisch voor rijwoningen, maar ook opvallend in de achterstraten van Willemstad waar de kaprichting bij de jongere invullingen doorgaans evenwijdig aan de weg is.

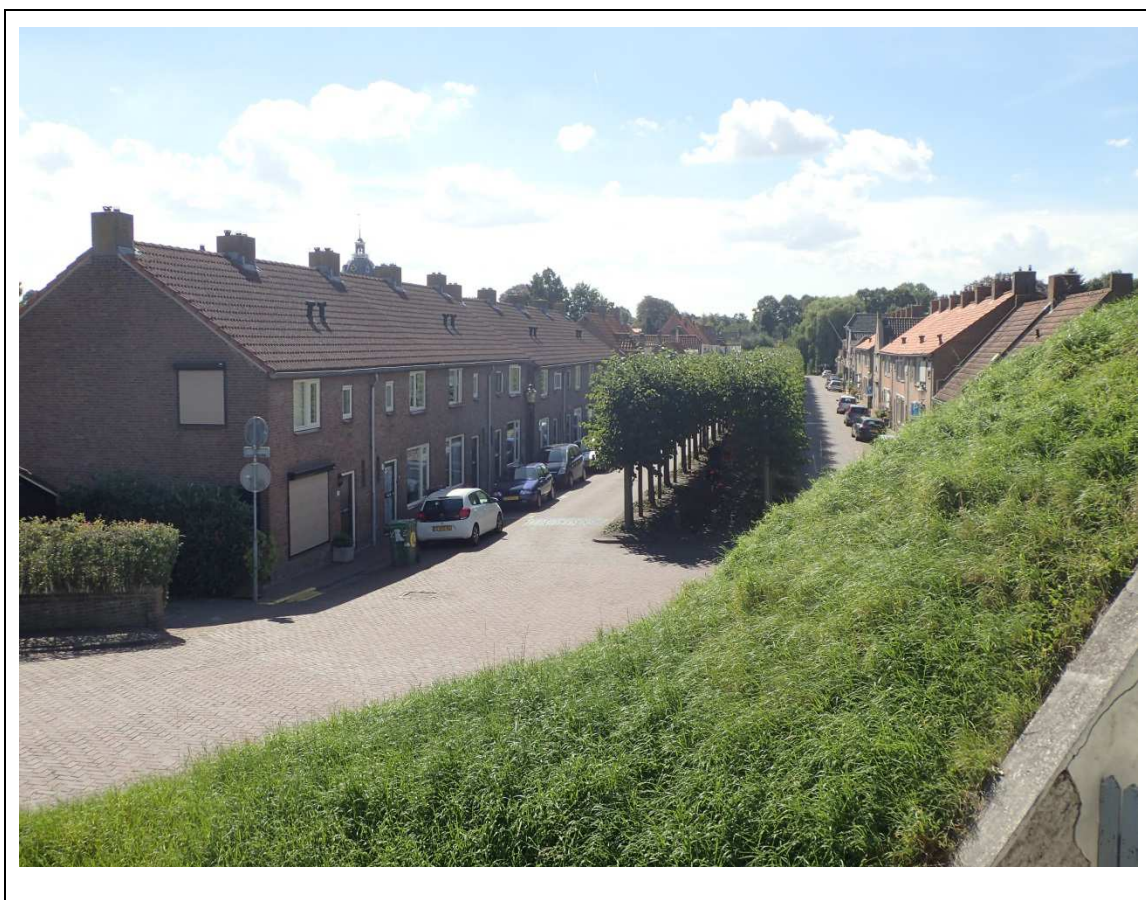
*Figuur 9. Naoorlogse bebouwing aan de Groenstraat, 1 september 2016.*

Na de Tweede Wereldoorlog heeft men de open ruimte in de Groenstraat benut om, evenals elders binnen de vesting, rijwoningen te bouwen. Door de gekozen bouwwijze sloot men ten dele aan bij de bestaande karakteristiek van de achterstraten, namelijk bebouwing voor de 'arbeider' zonder opsmuk en plaatsing van de nokrichting evenwijdig aan de straat. De huizen bestonden hier in de Groenstraat ook, net als in andere delen van de straat, uit één woonlaag met een kap. Afwijkend is het feit dat voor een bouwblokgrootte werd gekozen die niet aansloot bij de bestaande karakteristiek van in architectuur afwijkende pandjes met afwisselende goothoogten. Ook werd geen rekening gehouden met de aanwezigheid van watergangen, die voor de bouw van de huizen lijken te zijn gedempt.

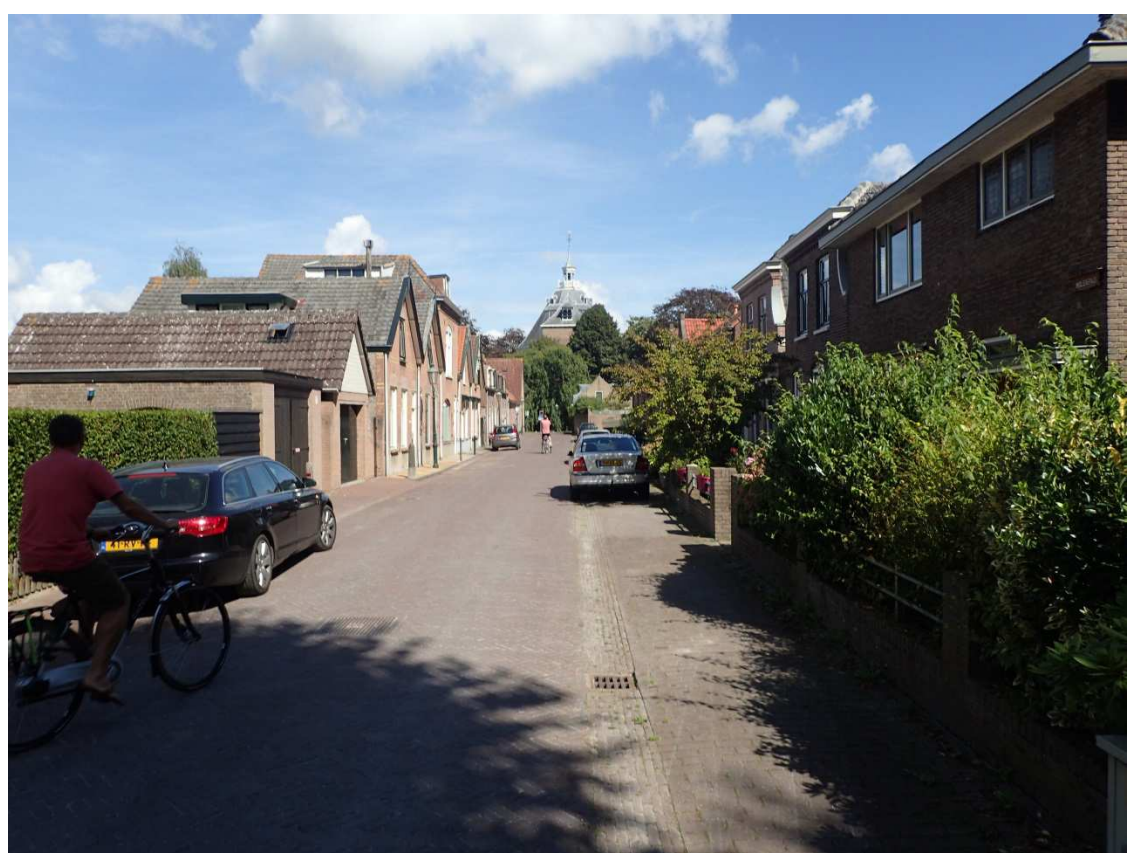
*Figuur 11. Het zeer divers bebouwde Molenpad met zijn asymmetrische straatprofiel, 1 september 2016.*

Alhoewel geografisch verwant hebben we van het Molenpad een afzonderlijk deel gebied gemaakt. Afwijkend in het Molenpad is namelijk de aanwezigheid van voortuinen voor de huizen aan de oostzijde, waar oudere en naoorlogse bebouwing elkaar afwisselt. Aan de westzijde van dit Molenpad zijn de stoepen in privébezit nog goed herkenbaar, en de westzijde is dus – alhoewel met relatief wat jongere bebouwing dan aan de Kerkring – meer verwant aan de Kerkring dan de oostzijde. Met de deels complexmatige bouw (drie identieke huizen uit 1910) en de aanwezigheid van voortuinen doet de oostzijde van het Molenpad sterk denken aan de Achterstraat, en wel het type ‘achterstraat, bebouwing met kleine huizenblokken’.

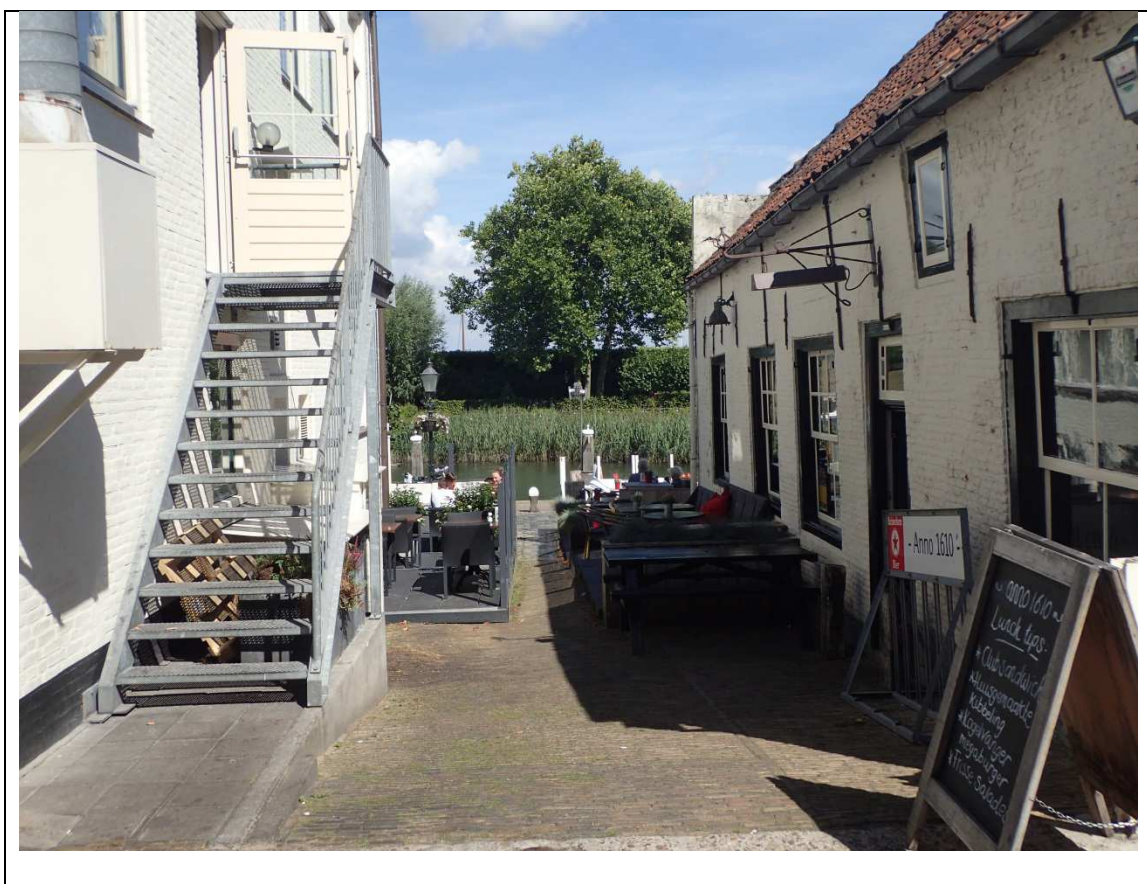
*Figuur 12. Het steegje tussen Bovenkade en Benedenkade kent al een lange geschiedenis, 1 september 2016.*

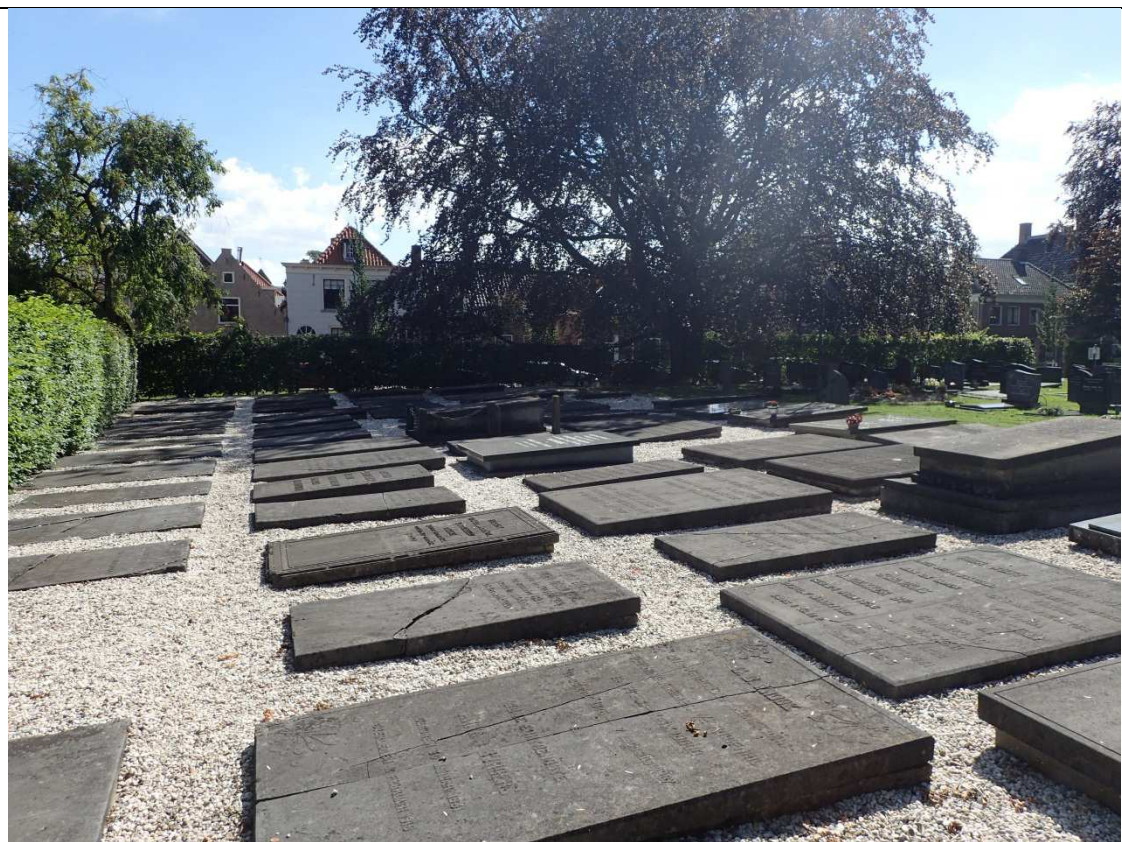
*Figuur 13. Op een deel van het kerkhof liggen monumentale 19e-eeuwse zerken, 1 september 2016.*

Cultuurhistorisch relevant is naast het gebouw - een rijksmonument – uiteraard het gebruik van het terrein als kerkhof. Daarbij is van belang dat historische grafzerken naast hun individuele kunsthistorische waarde in gezamenlijkheid ook het sociaal-culturele geheugen van de stad vormen én bijdragen aan het historisch ensemble. Historische 'massa' is daarbij dus van belang hier. Op het terrein staan 7 rode beuken uit 1830-1840, 4 solitaire treuressen (1880-1890), 14

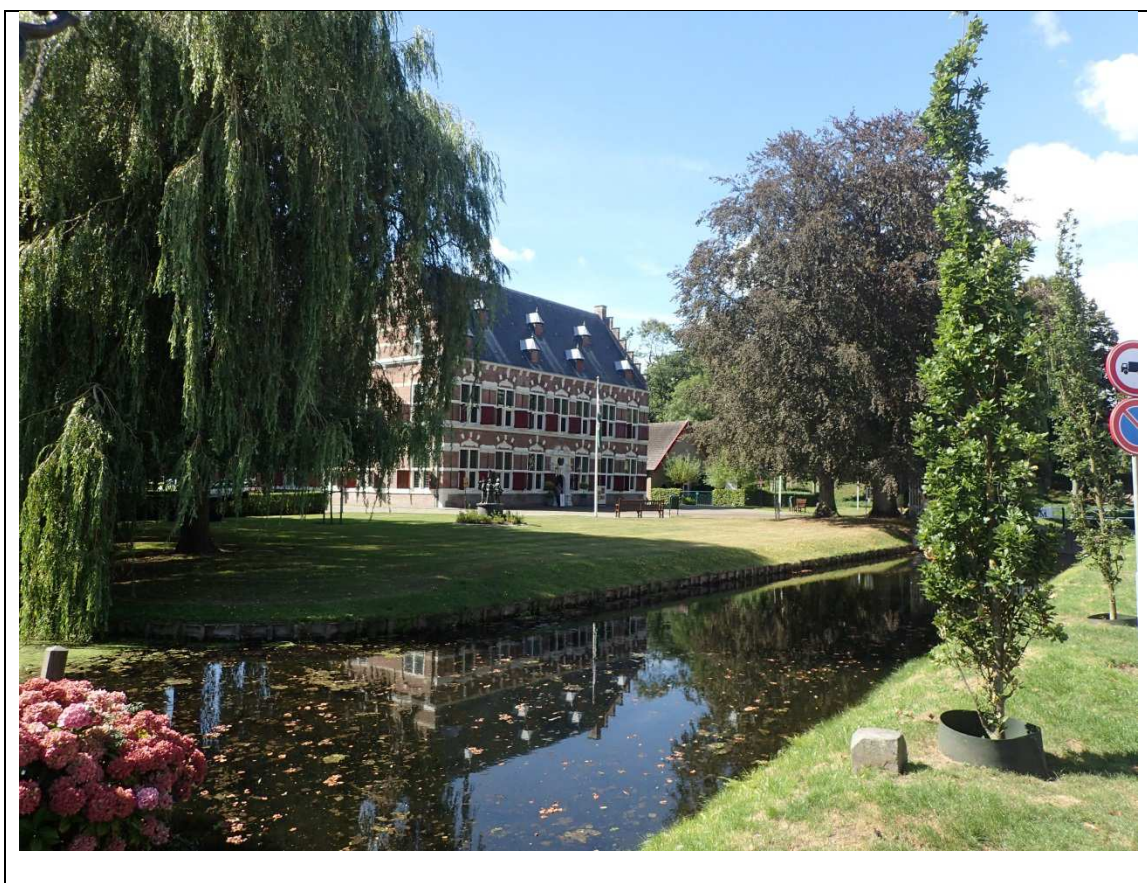
*Figuur 14. Het Mauritshuis wordt sinds enkele decennia gekenmerkt door zijn parkachtige terreininrichting, 1 september 2016.*

Enigszins vergelijkbaar met het kerkterrein is het terrein van het Mauritshuis (Hofstraat 1): een kloek, eigennuttig bouwvolume in het midden, een groene terreininrichting daaromheen en een gracht als omsluiting van het geheel. Het terrein liep ooit verder naar het zuiden door, maar werd verkleind toen daar in 1950-1951 woningbouw plaatsvond. Op dat zuidelijke deel stonden in de vroege 20e eeuw nog parallelle bijgebouwen (houten loodsen voor militair gebruik<sup>20</sup>); het toont de verdeling tussen de statige voor- of noordzijde en de functionele achter- of zuidzijde van het complex.

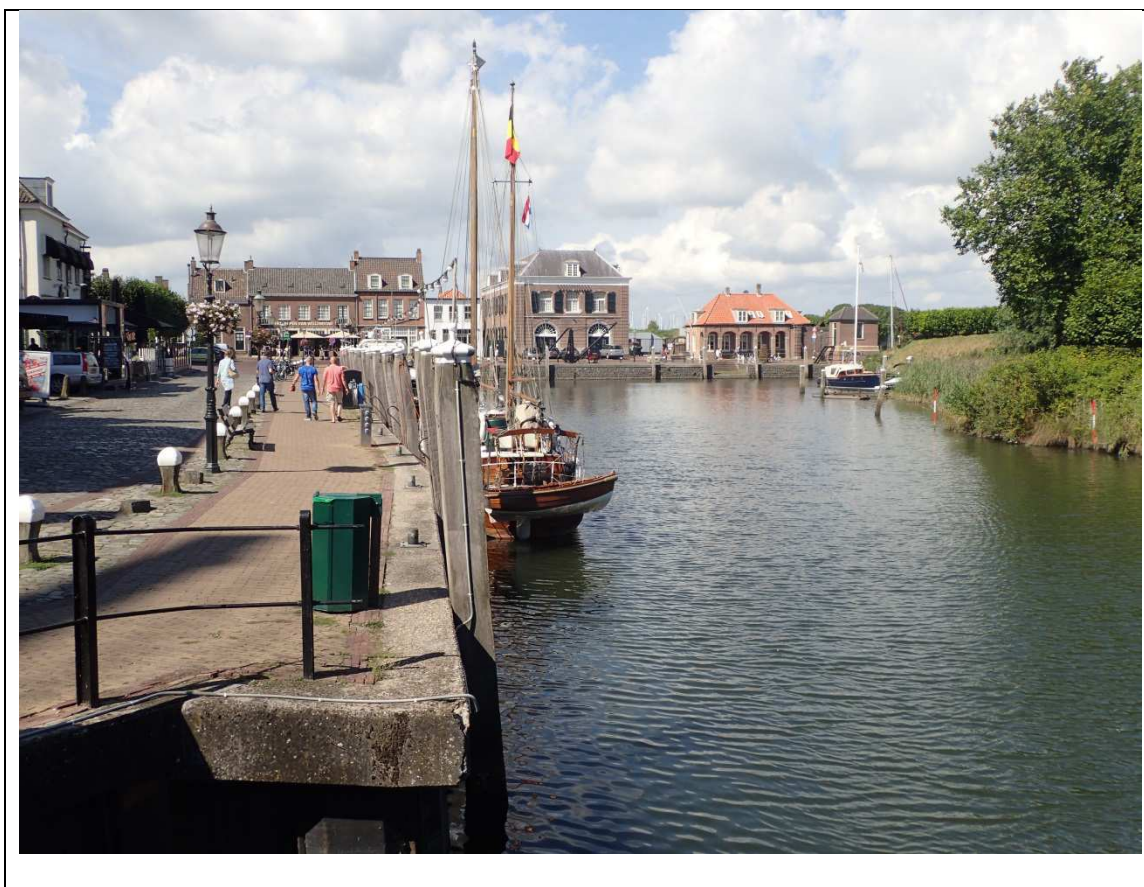
*Figuur 15. Oude haven en Havenbuurt versterken elkaars monumentale uitstraling, 1 september 2016.*

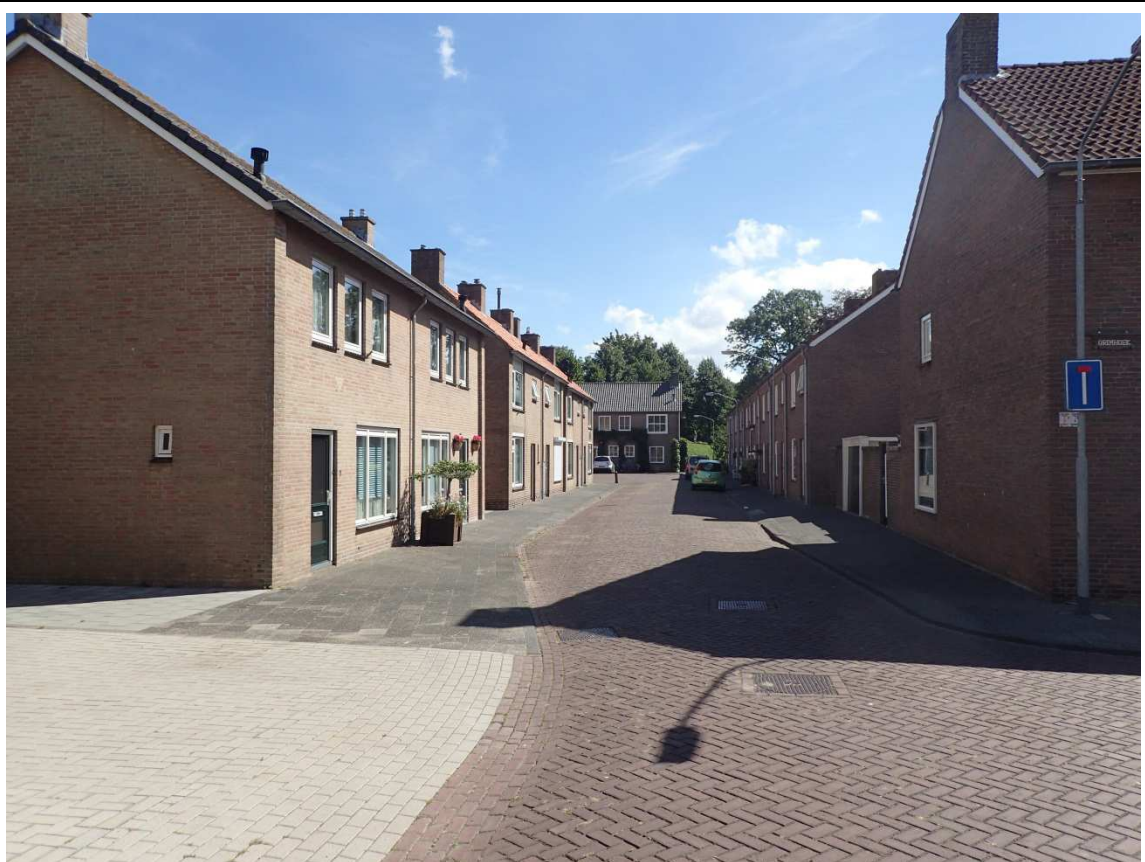
*Figuur 16. Het stenige karakter van deze wederopbouwbuurt is op deze foto goed te herkennen, 1 september 2016.*

Na de Tweede Wereldoorlog ontstond overal in Nederland woningnood. Mogelijk heeft dat de gemeente Willemstad ertoe bewogen om relatief open gebieden binnen de veste te bebouwen met rijwoningen, in een wijze die niet specifiek voor binnensteden is en derhalve 'Fremdkörper' in het stedelijk weefsel vormen. Karakteristiek zijn de lange vlakke gevels langs één rooilijn en de herhaling van gevelopeningen die in de gevels voorkomt. Wat nog enigszins met de stedelijke context overeenkomt is het ontbreken van voortuinen, zoals aan de Kazernestraat - Prins Mau-

ritsstraat, Grimhoek en de Jan van Glymesstraat. De trottoirs zijn niet, zoals elders in de stad, privaat bezit, maar behoren tot de openbare ruimte, passend bij de periode van aanleg van deze buurt. De enige plek waar men met de stedenbouwkundige inrichting wat 'bijzonders' gedaan heeft, is een markant pand met een eigen karakteristiek (Groene Kruisgebouw, 1960<sup>27</sup>) op de kop van de Jan van Glymesstraat (huisnummer 24), waar een nu een praktijk voor fysiotherapie in ondergebracht is. Ook hier grenst de voorgevel direct aan de straat en ontbreekt een voortuin. In zijn geheel heeft dit type door de lange gesloten gevels en de weinige doorgangen naar achter een stenig en 'streng' karakter, hetgeen afwijkt van de speelse variatie die we elders in de stad aantreffen.

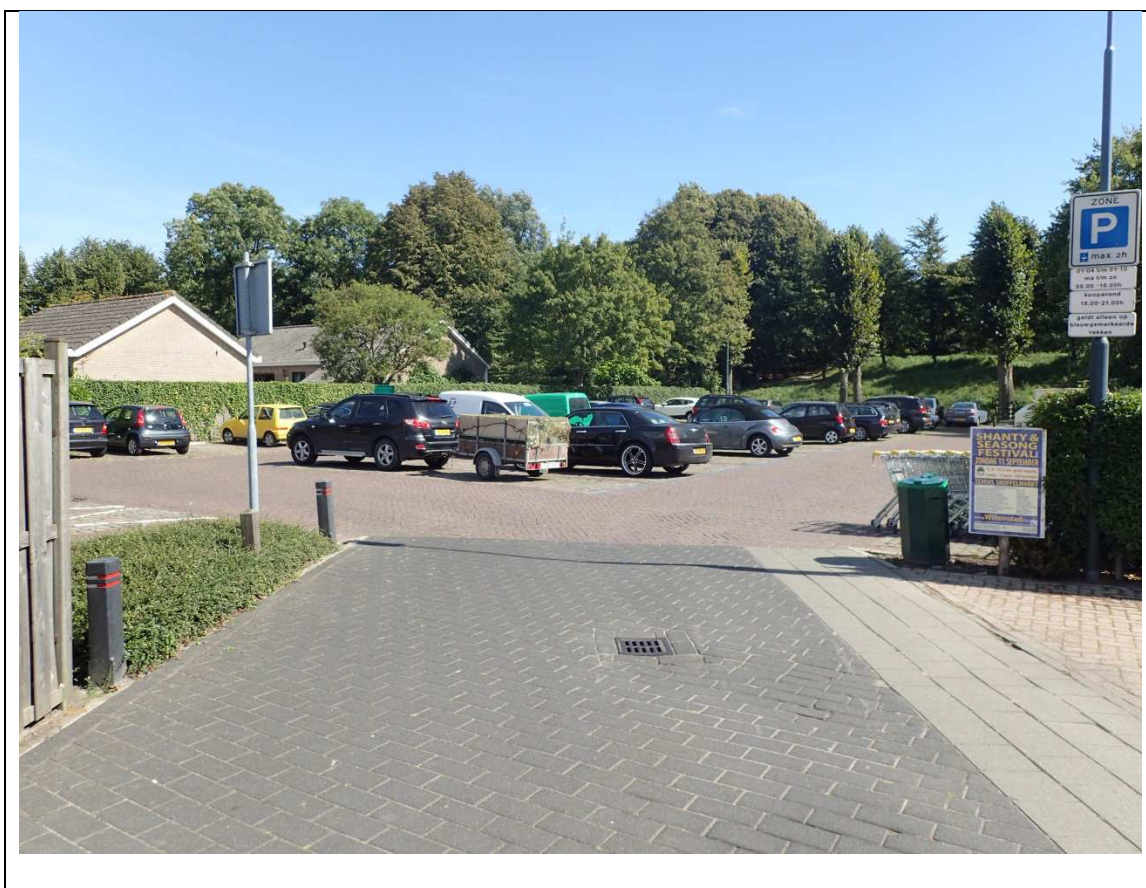
*Figuur 17. De parkeerplaats nabij de Achterstraat, 1 september 2016.*

De achtertuin van de huizen Achterstraat 8, 10 en 12 is grotendeels opgeofferd voor de aanleg van een parkeerplaats, die zijn gelijke in de veste verder niet kent. Het voormalig tracé van een watergang tussen de huizen Achterstraat 6 en Achterstraat 8 is gebruikt om de parkeerplaats te ontsluiten. De parkeerplaats werd oorspronkelijk ten behoeve van de jachthaven aangelegd.<sup>28</sup>

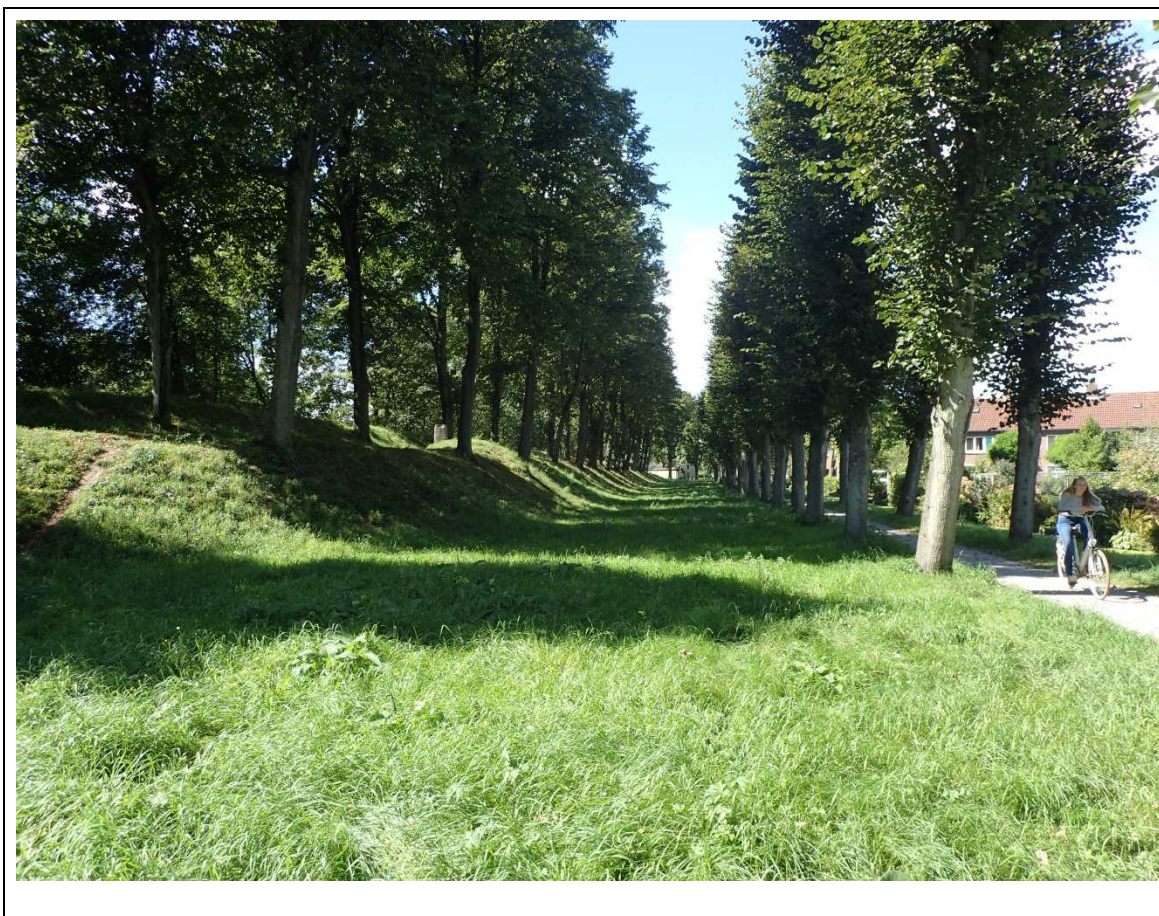
*Figuur 18. De monumentale groenstructuur op de vestingwerken van Willemstad, 1 september 2016.*

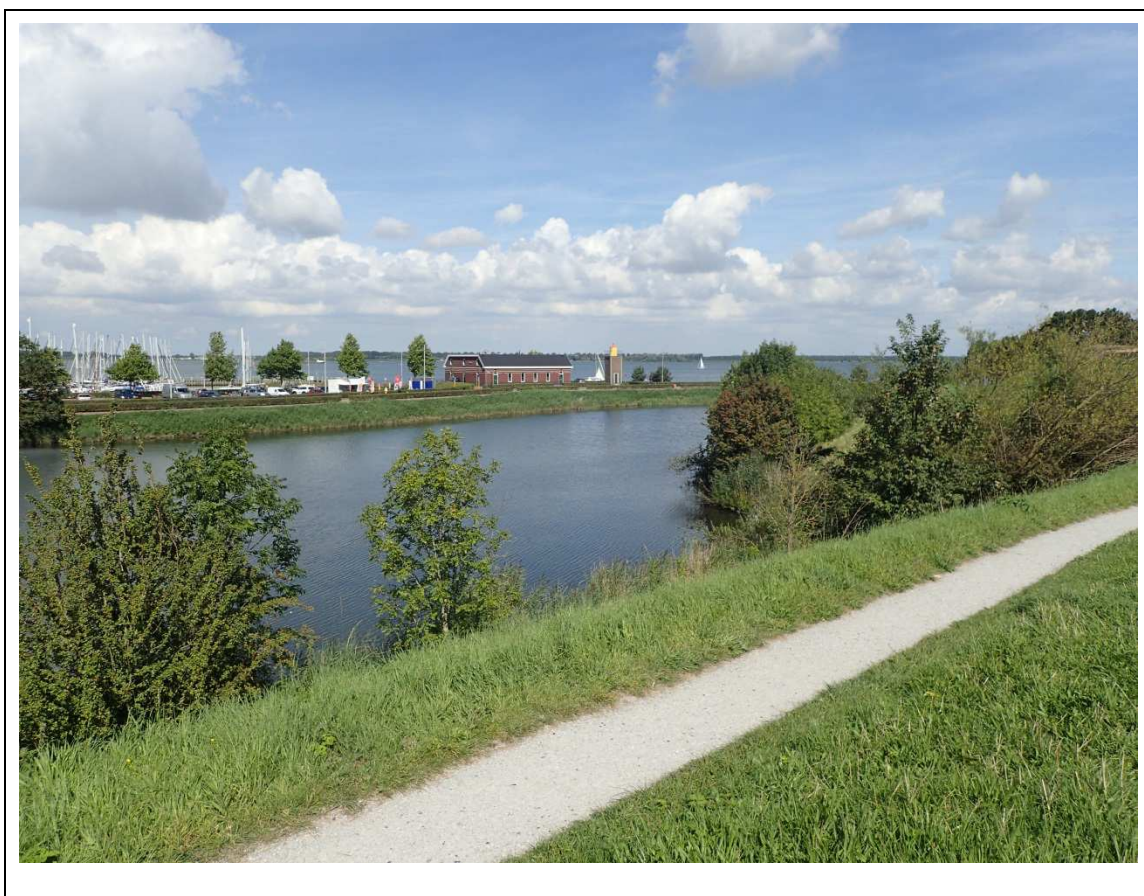
*Figuur 19. Zicht op de vestinggracht vanaf bastion Gelderland, 1 september 2016. Op de achtergrond zien we de bezoekersparkeerplaats en de 'lantaarn', met daarachter het Hollands Diep.*

Evenals de wallen kent ook de vestinggracht zijn oorspronkelijke dimensie (breedte, oeverlijn) nog. Op een bescheiden aantal plekken wordt de gracht door oversteekmogelijkheden onderbroken. Het gaat om de passage bij de Landpoortstraat en het voormalige dijktracé in het verlengde van de Raadhuisstraat – Bovenkade.

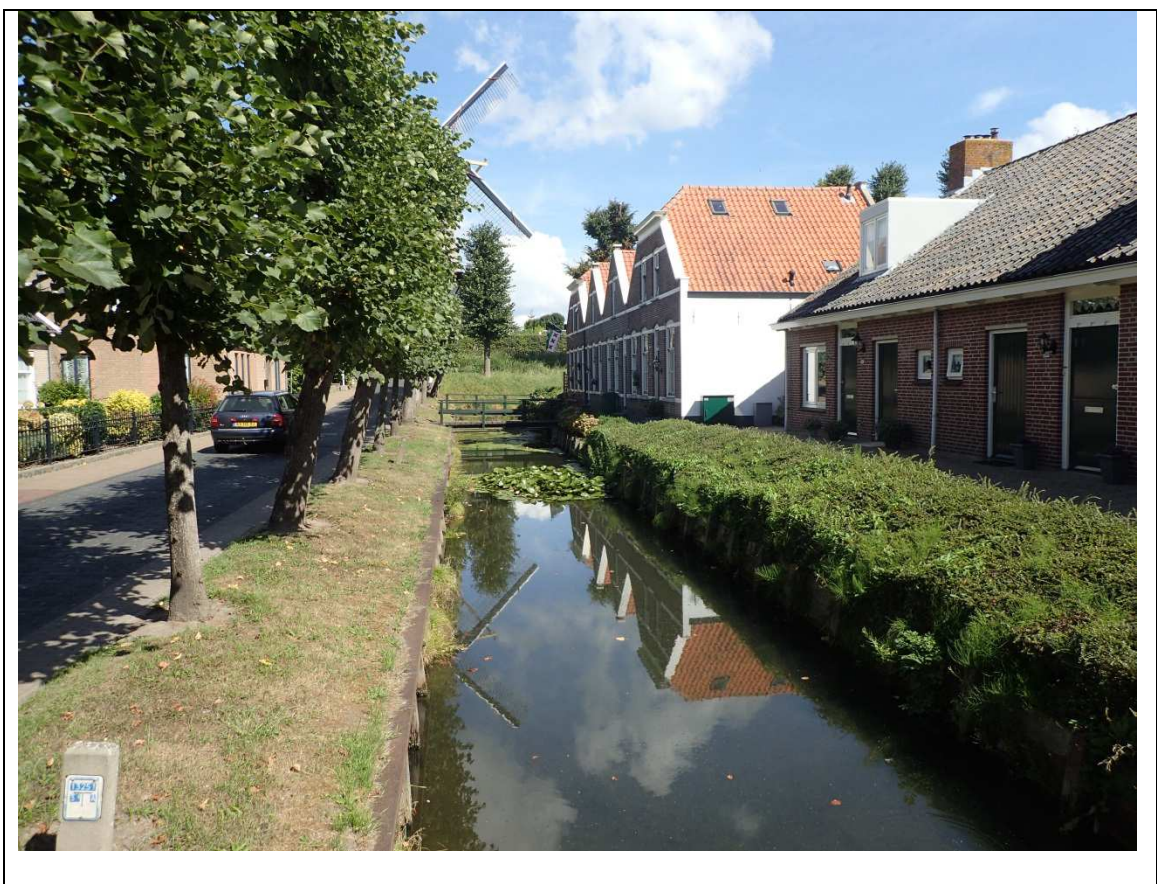
*Figuur 20. Eén van de bewaard gebleven watergangen binnen de vesting ligt in de Achterstraat, 1 september 2016.*

Feit is echter dat een groot deel van de waterstructuur gedempt is, alhoewel we op veel plekken van historische watergangen nu nog kavelgrenzen vinden. In een enkel geval, zoals aan de Achterstraat, maakt een watergang langs de straat nog nadrukkelijk deel uit van het straatprofiel of is juist de vrijkomende ruimte voor de aanleg van een toerit naar een parkeerplaats gebruikt. Karakteristiek voor de nog bestaande watergangen is het profiel, inclusief de breedte, maar ook de zichtbaarheid / de beheerssituatie / herkenbaarheid.
