RAAP-NOTITIE 5649

## Bestemmingsplan vesting Willemstad

Gemeente Moerdijk  
een cultuurhistorische analyse en waardestelling met  
adviezen

**Titel:** Bestemmingsplan vesting Willemstad, gemeente Moerdijk; een cultuurhistorische analyse en waardestelling met adviezen

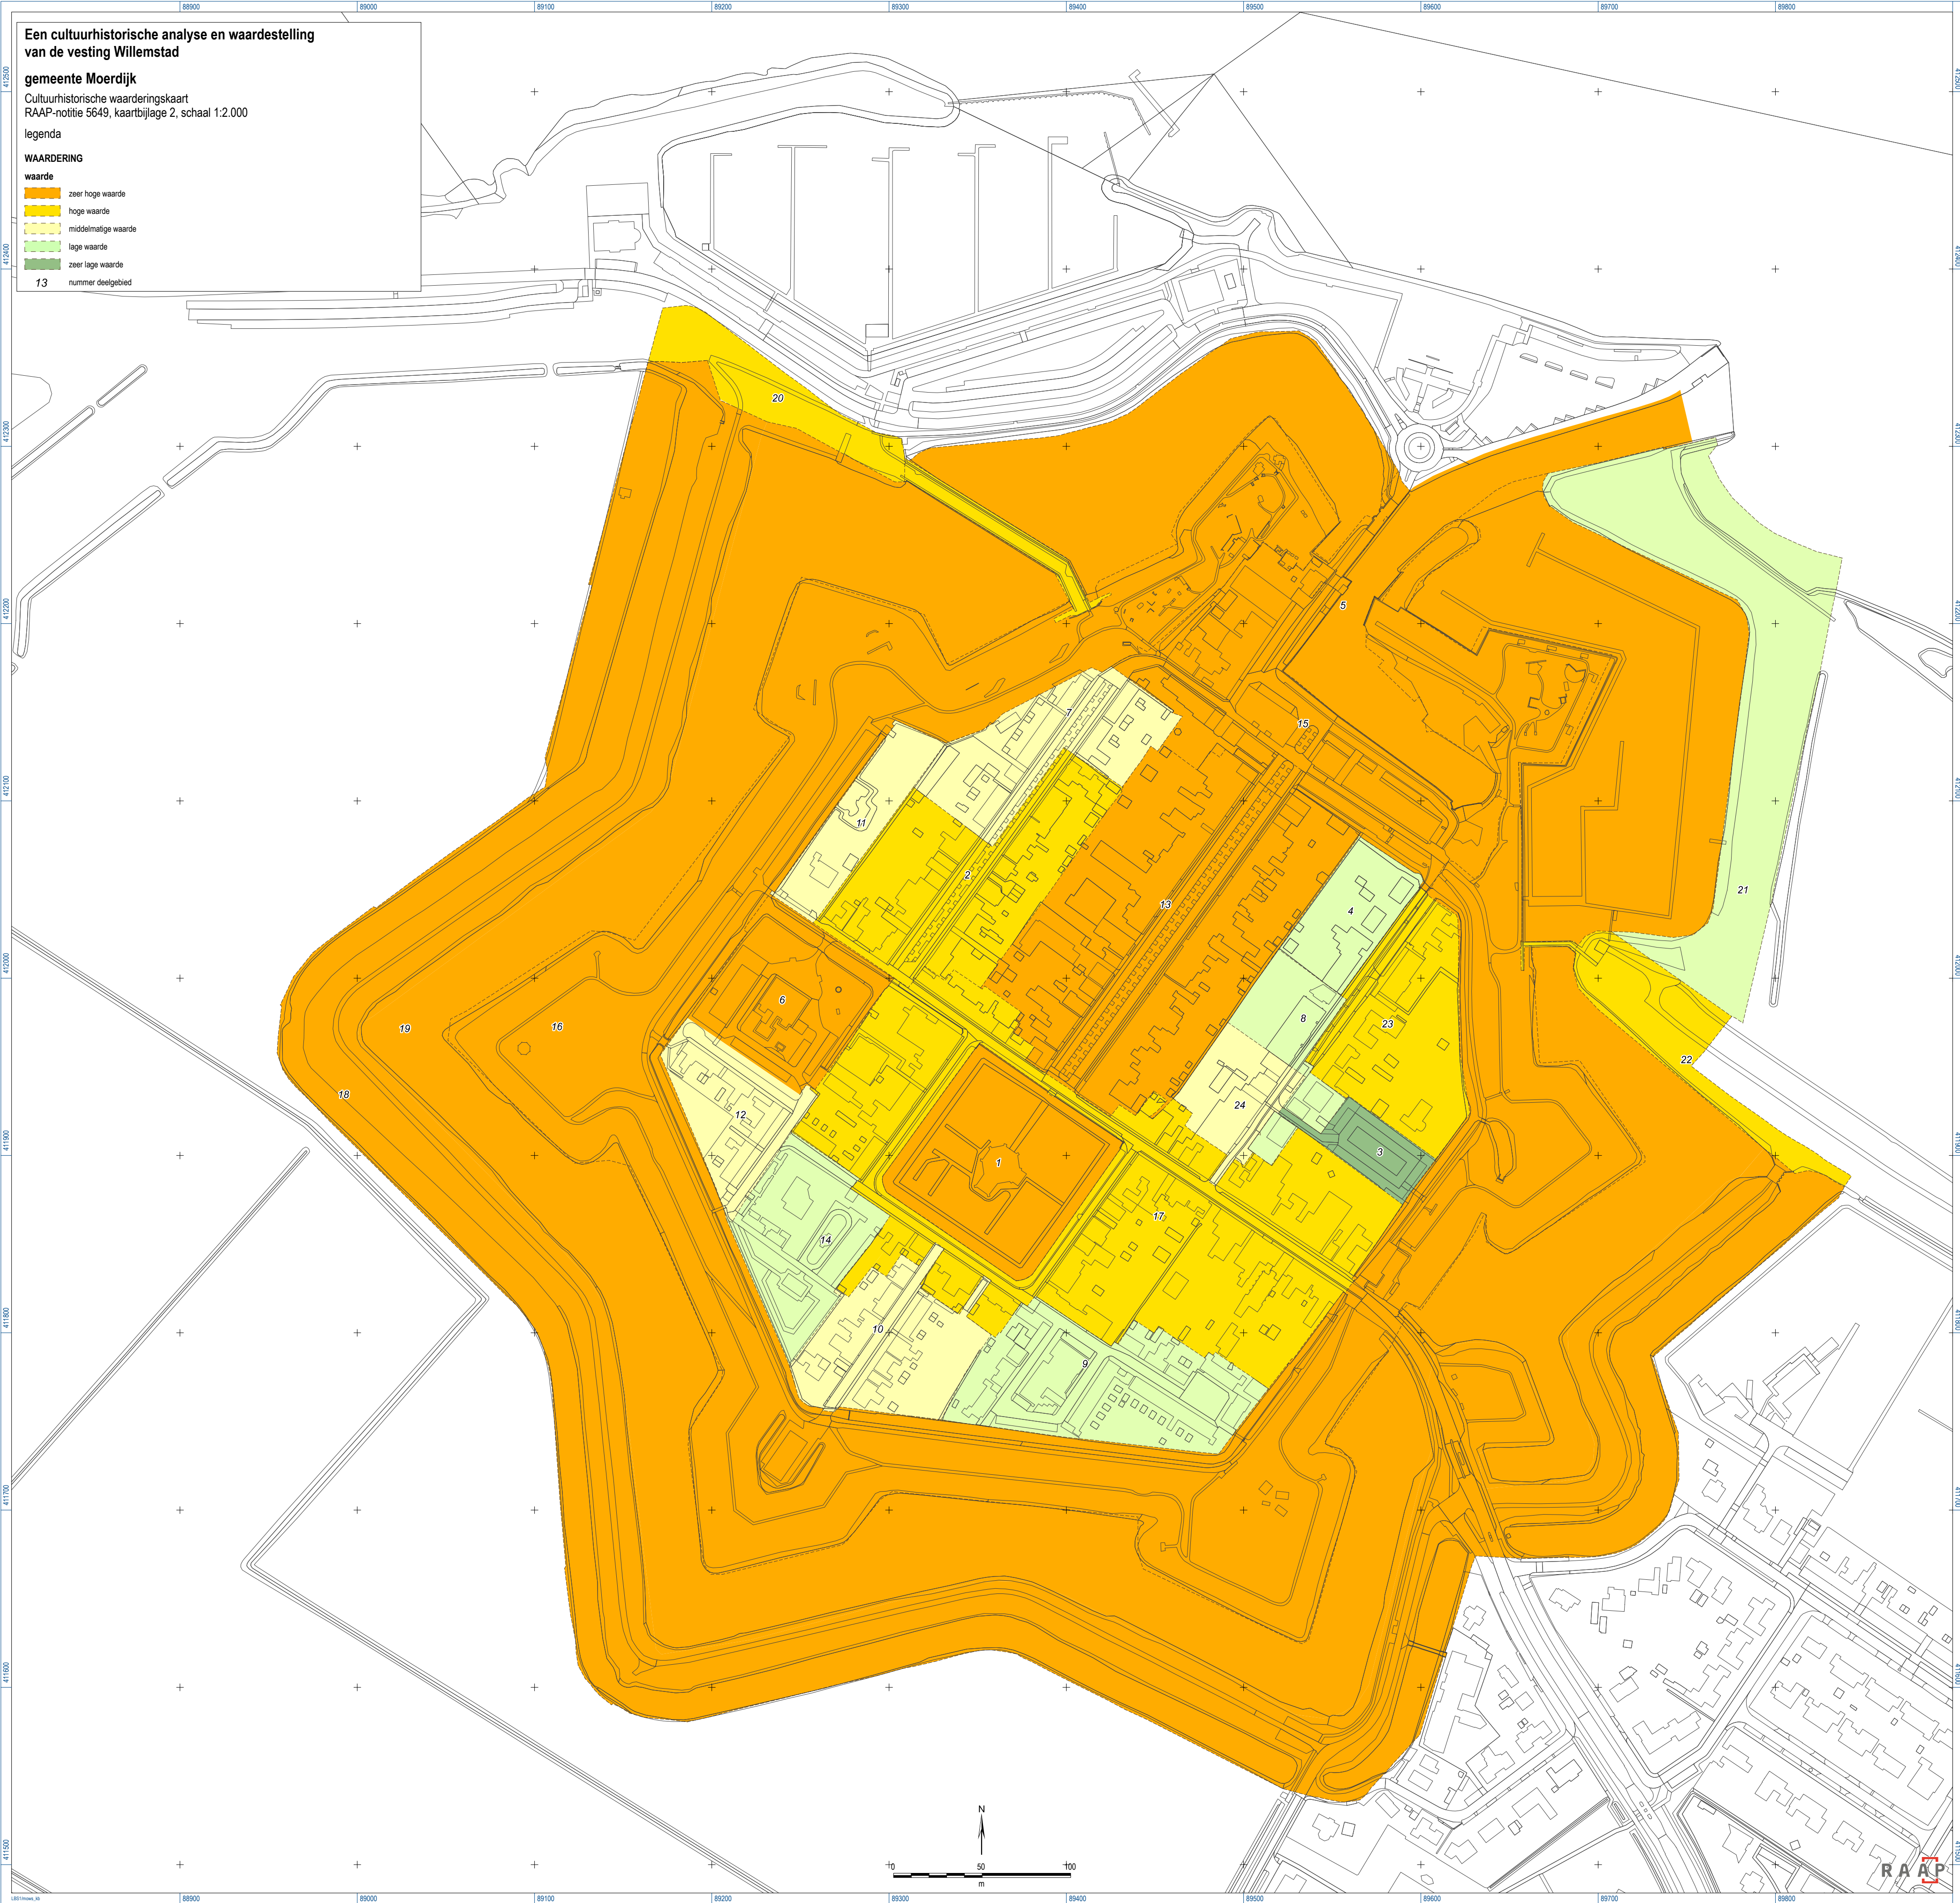
- zeer hoge waarde
- hoge waarde
- middelmatige waarde
- lage waarde
- zeer lage waarde

13 nummer deelgebied

De nummers van de deelgebieden zoals die in dit rapport voorkomen, met name in hoofdstuk 4 en bijlage 1, verwijzen naar de deelgebiednummering op kaartbijlage 2.
