# ZORGWONINGEN MUSSENSTRAAT TE ECHT

BODEM-VOORONDERZOEK CONFORM NEN5725

Opdrachtgever: WoonGoed 2-Duizend  
Projectnr: ECH103  
Rapportnr: MIL 19.055 v2.0  
Status: Definitief  
Datum: 13 februari 2020

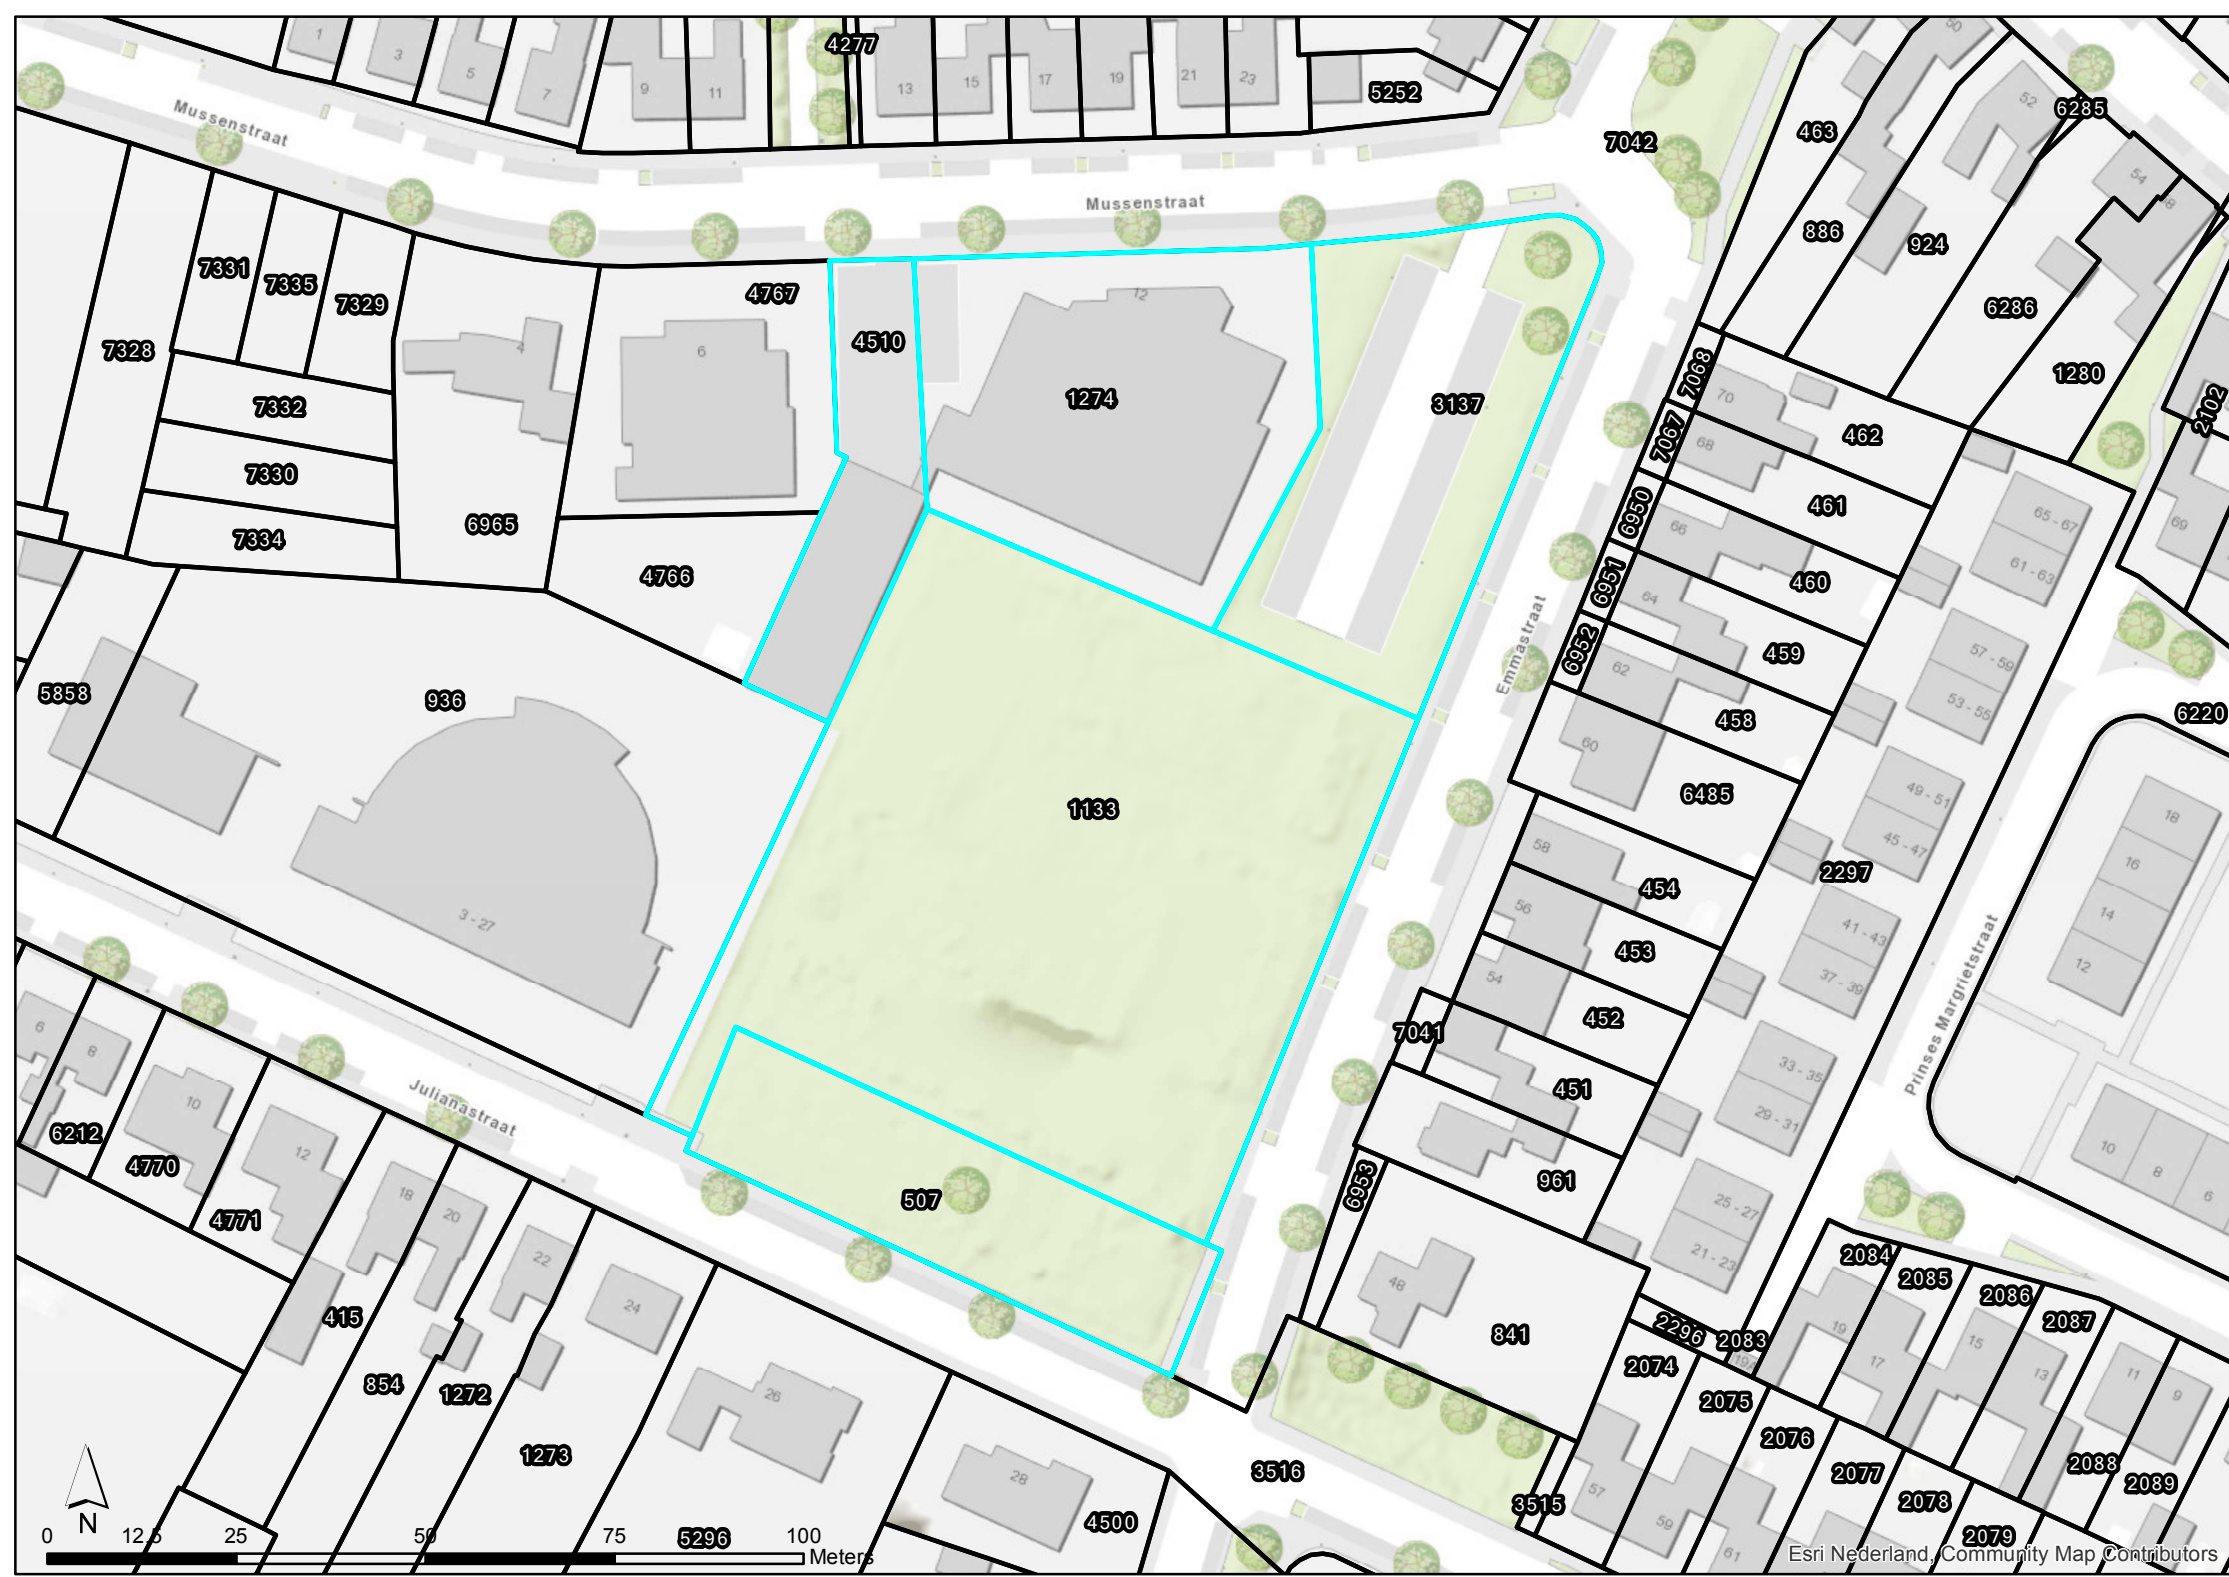
## B3 TEKENING ONDERZOEKSLOCATIE

- Tekening onderzoekslocatie met kadastrale percelen
