# VERKENNEND BODEMONDERZOEK (NEN 5740 en NEN 5707)

Locatie:  
Hommelweg 9, te Susteren

Projectnummer:  
AQU-20120530

Opdrachtgever:  
Harpet Services

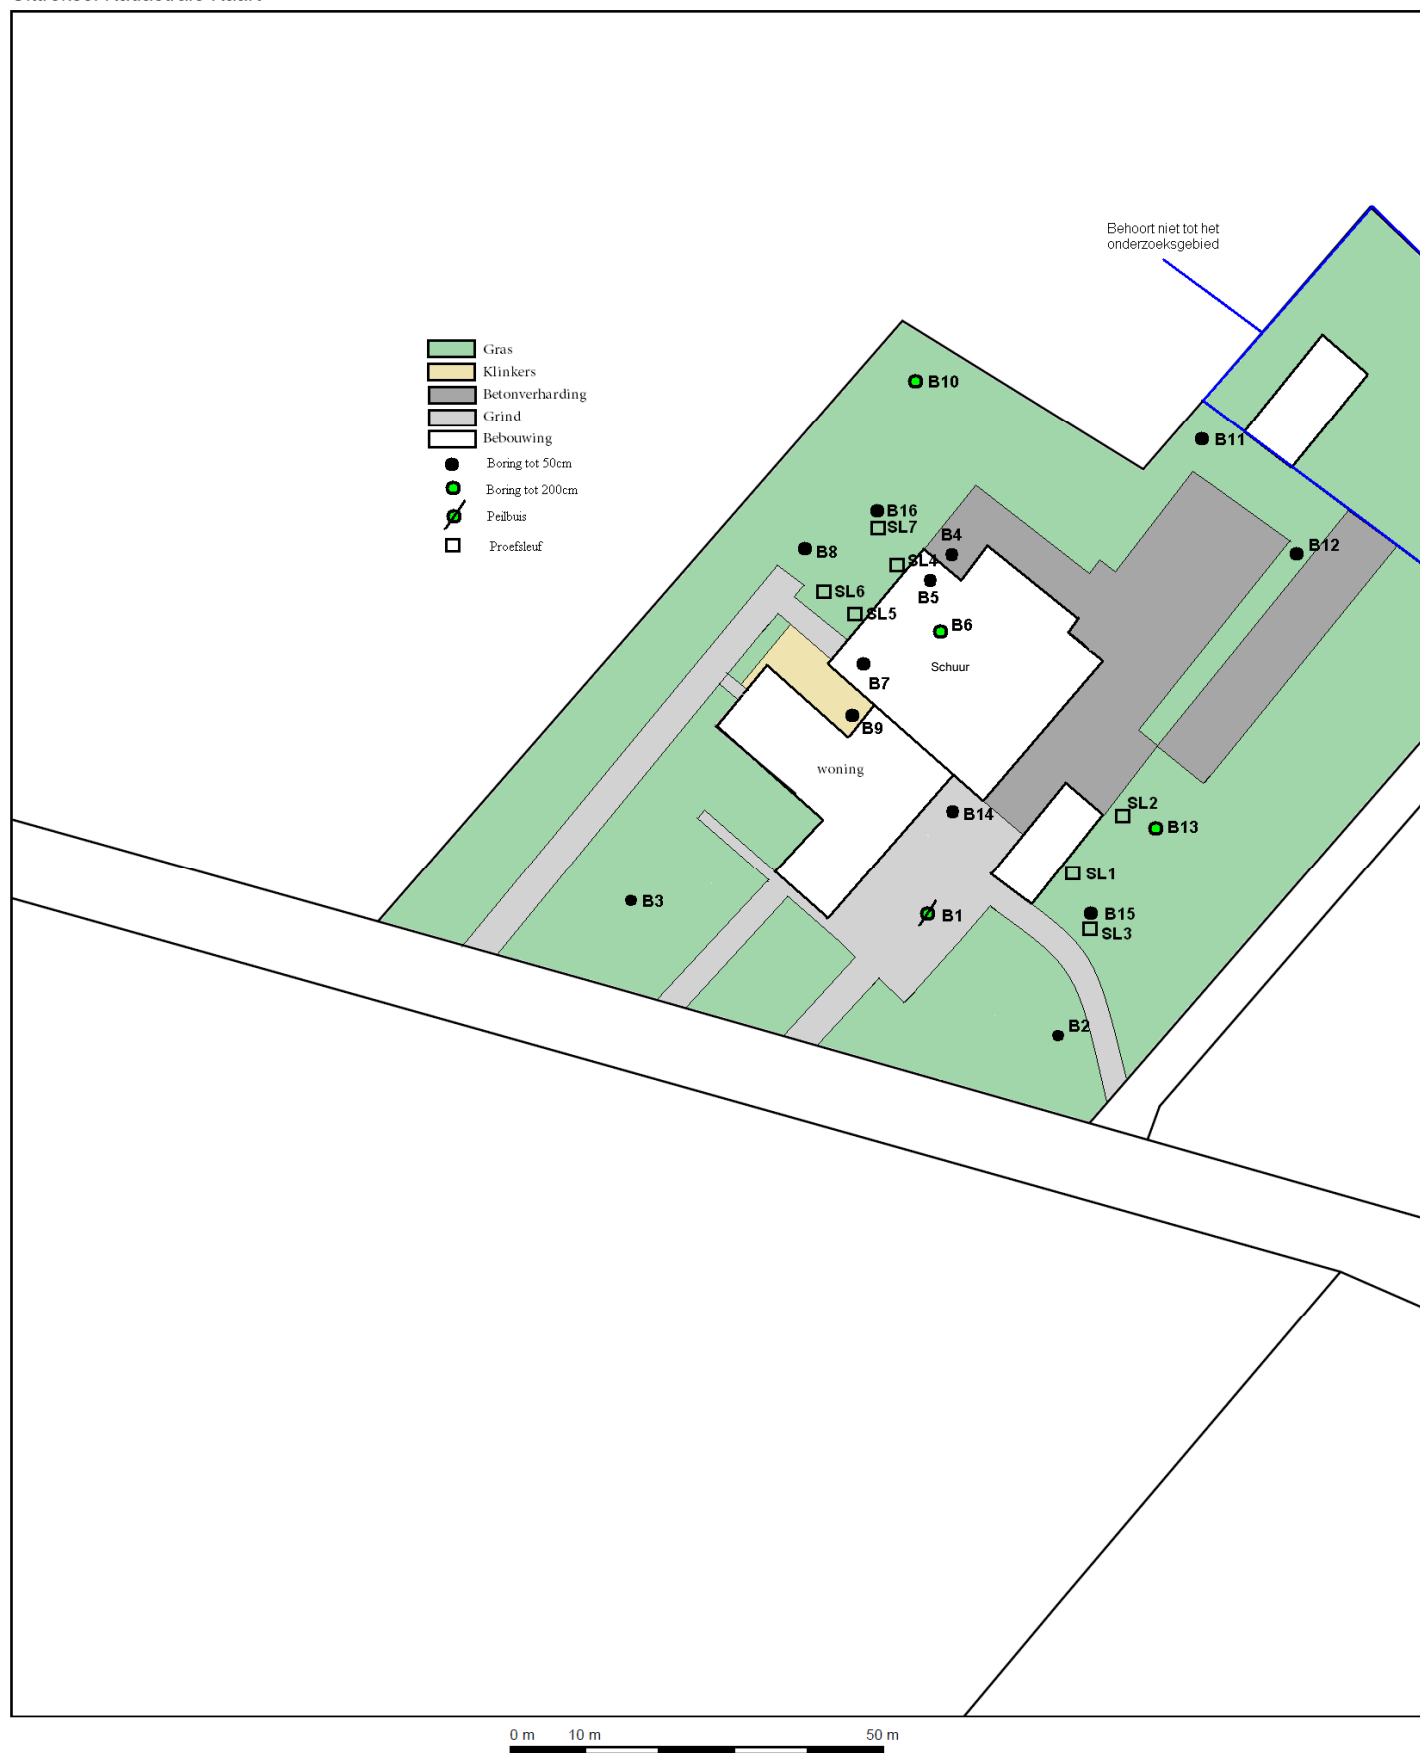
### 3.

De locaties van de boringen, de peilbuizen en de proefgaten zijn weergegeven op de situatietekening in bijlage 3. De peilbuisboring (B1) is aan de grondwater-uitstroomzijde geplaatst van de voormalige ondergrondse HBO tank.

## Situering monsterpunten

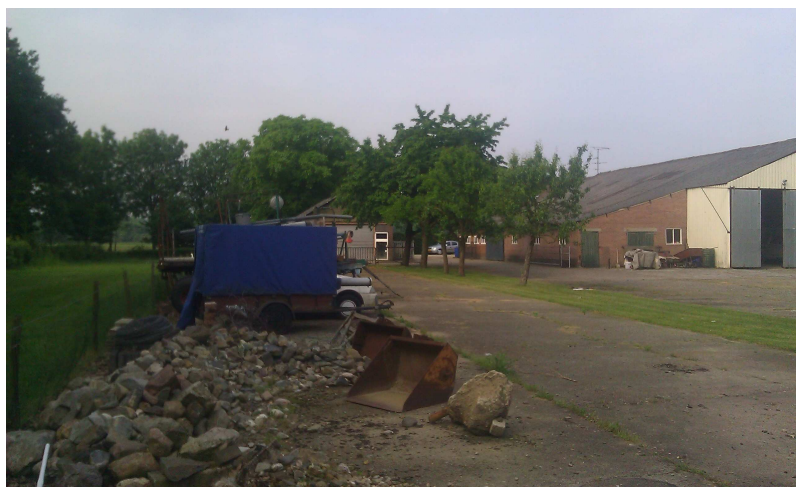
**Betonverharding & puin**

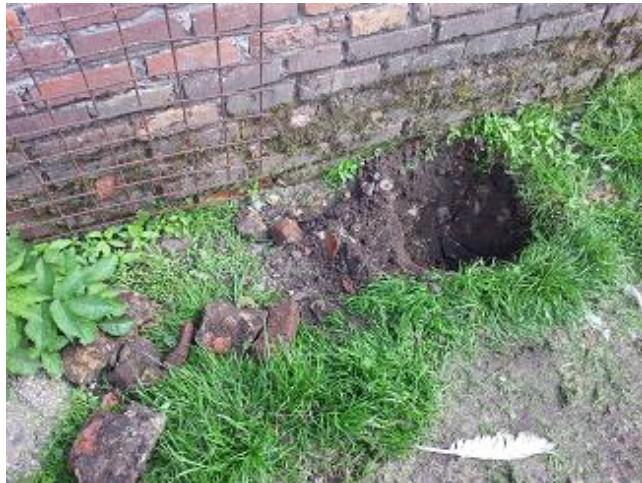
**Proefgat**

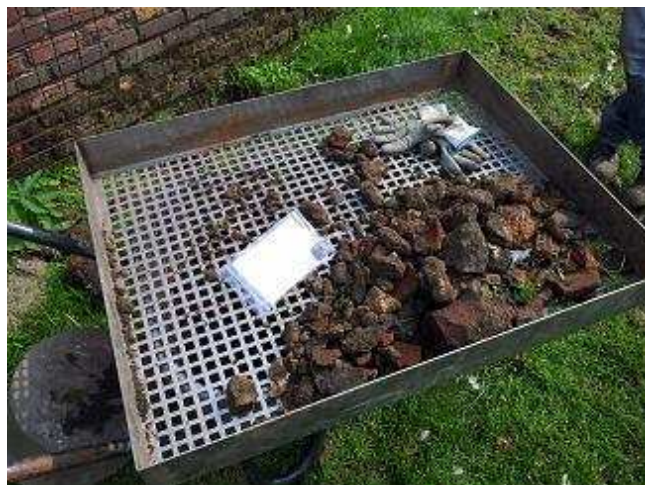
**Grove fractie uit proefgat**
