VOORONDERZOEK

HOMMELWEG 9 (PERCEEL H 1546)

TE SUSTEREN

## Vooronderzoek Hommelweg 9 (Perceel H 1546) te Susteren in de gemeente Echt-Susteren

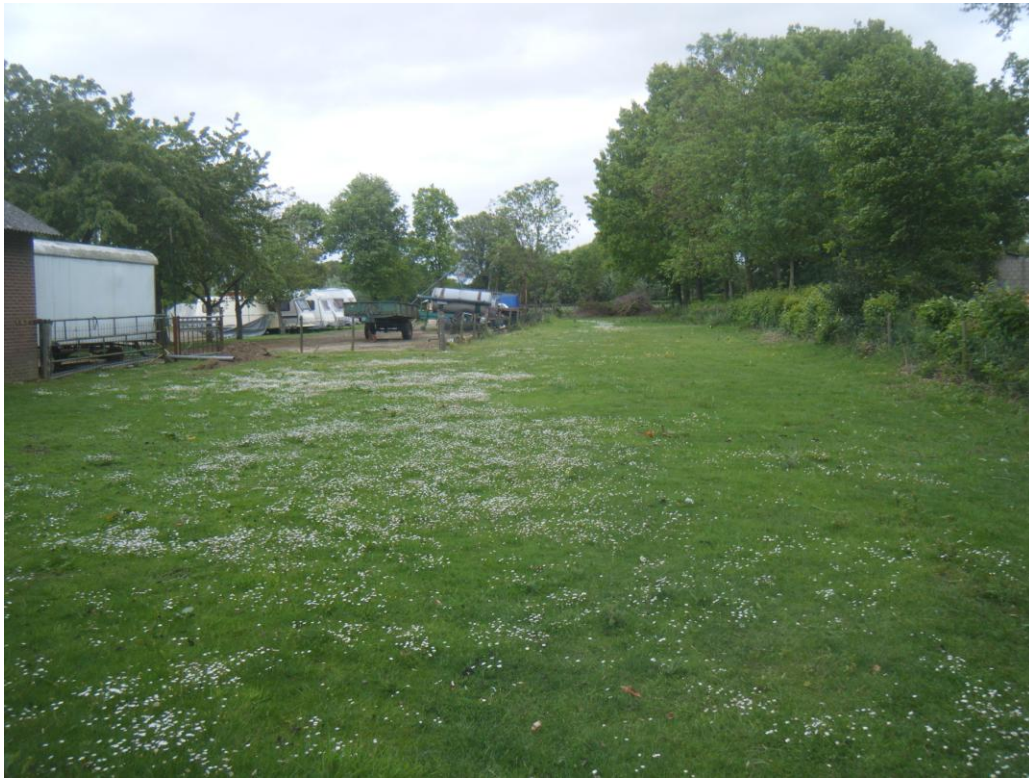
Foto 1.

De onderzoekslocatie is in gebruik als weiland en heeft voor zover bekend altijd een agrarische bestemming gehad. Op de locatie is een opstal aanwezig, waarin enkele landbouwvoertuigen gestald staan. Het dak is deels voorzien van asbesthoudende platen en dakpannen.

De tijdens de terreininspectie aangetroffen situatie komt overeen met de locatiegegevens, zoals deze zijn opgenomen in hoofdstuk 4. Op de onderzoekslocatie zijn geen mogelijke bronnen voor een grond- en/of grondwaterverontreiniging aangetroffen.

Op het maaiveld zijn geen asbestverdachte materialen waargenomen.
