# BODAC

## Proces-Verbaal van Oplevering Explosievenonderzoek Sint Joost Bosweg

| Documentnummer: | 161115_6108_PvO_01 |
| Opdrachtgever: | Gemeente Echt – Susteren |

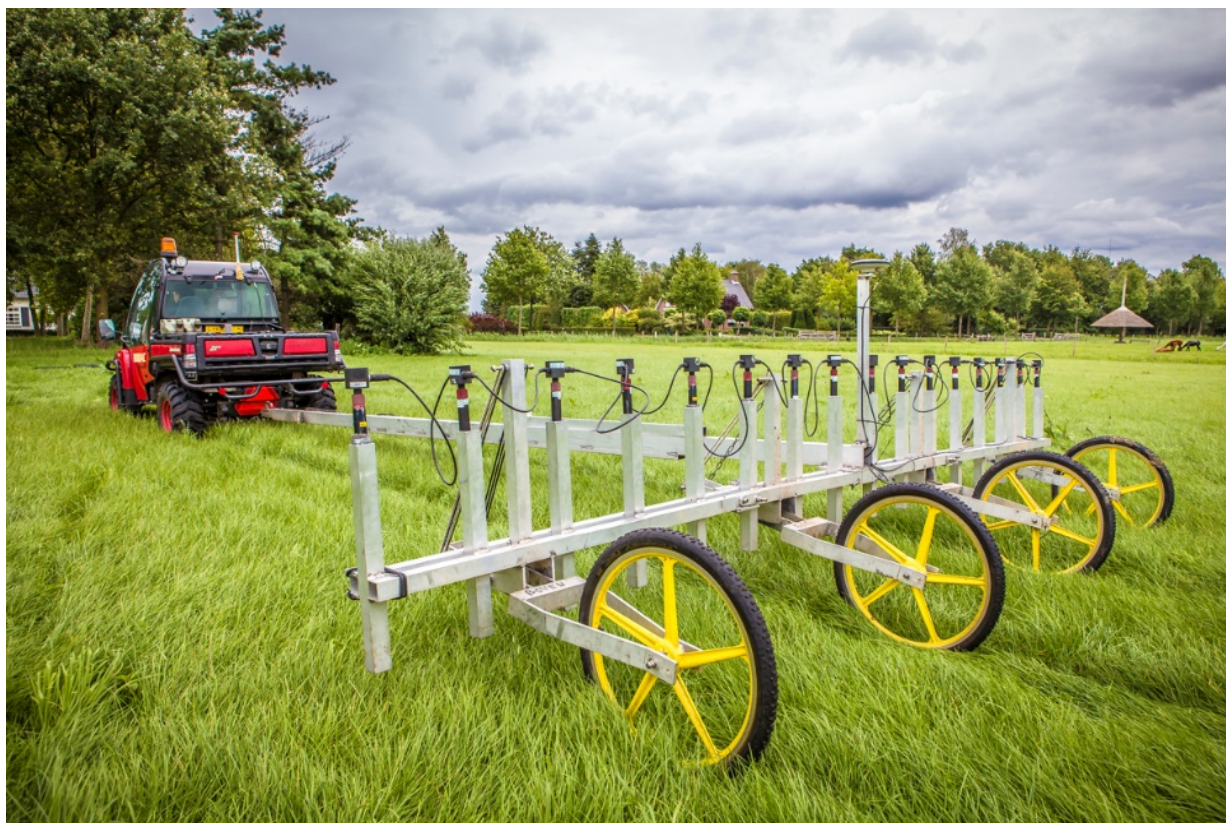
Het grootse gebied is onderzocht middels het uitvoeren van computerondersteunde oppervlakedetectie. De computerondersteunde oppervlakedetectie is uitgevoerd met het Vallon Multisonde systeem VXV16. Dit systeem kon de verwachte CE tot de verwachte maximale diepte detecteren en was hierdoor het beste geschikt voor het detecteren van de mogelijk aanwezige CE. Het Multisonde systeem bestond uit een aluminium aanhanger met 16 sondes die achter een vierwiel aangedreven voertuig gekoppeld waren. Het vierwiel aangedreven voertuig was zeer geschikt voor het rijden over gras- en akkerlanden. Het voertuig woog slechts 600 kg waardoor dit nauwelijks schade heeft toegebracht aan de percelen. De afstand tussen de sondes en het voertuig was zo afgesteld dat het voertuig geen invloed had op de meetdata. De sondes waren gemonteerd met een onderlinge afstand van 0,33 m. De verbinding van de sondes aan het voertuig was zo uitgevoerd dat eventuele schokken door oneffenheden geen verstoringen in de detectiedata zouden veroorzaken.

Het Vallon Multisonde systeem VXV16 werd ondersteund door een schokbestendige laptop met Vallon EVA 2000-2 software en een Omnistar DGPS systeem. Het opsporingsgebied is voor het grootste gedeelte vlak dekkend ingemeten. Op de laptop werd het opsporingsgebied weergegeven en waren de gereden banen direct zichtbaar. Op deze manier konden de personen die het voertuig bedienden, direct zien of het opsporingsgebied vlak dekkend werd gedetecteerd. De meetgegevens zijn digitaal opgeslagen en door het DGPS-systeem was het mogelijk RD-coördinaten aan de positie van significante verstoringen te koppelen.

Afbeelding 2. Detectievoertuig zoals deze gebruikt is voor het uitvoeren van de computerondersteunde digitale oppervlakedetectie.
